# Tilstandsrapport

Boligbygg med flere boenheter

Bleikervangen 34 , 1387 ASKER

Befaringsdato: 23.02.2026

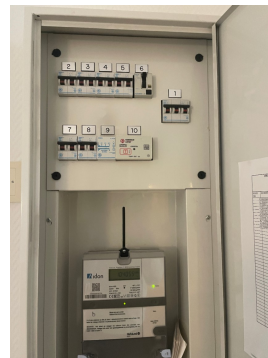
Elektrisk anlegg fremstår i ok tilstand, jeg er ikke fagmann for feltet og anbefaler på generelt grunnlag at elektriker vurderer slike anlegg. -El-anlegg er kun beskrevet ikke kontrollert. Varmekabler, lamper, lys og andre elektriske komponenter er ikke funksjonstestet. Downlights/lys ikke demontert for kontroll. Avvik kan forekomme.
