# Tilstandsrapport

Rekkehus

Brønnndalen 62 , 5176 LODDEFJORD

Befaringsdato: 02.03.2026

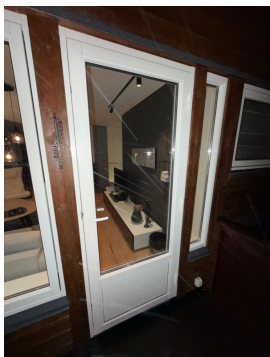
Innvendig er det gulv av parkett og malt laminat. Veggene har malte plater. Innvendige tak har malte plater. Overflater ble visuelt kontrollert, uten å registrere synlige skader eller andre avvik utover normal bruksslitasje. Overflater er en skjønnsmessig vurdering og TG er vurdert utifra om det er skader/større slitasje på overflatene. Stedvis noe hakk og merker må forventes i en brukt bolig og kommenteres ikke hvis det ikke er utover det som er å betegne som normal bruksslitasje.

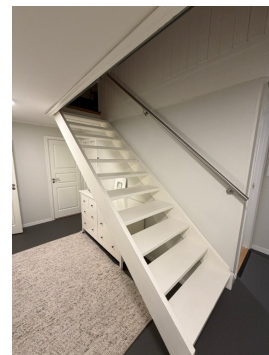
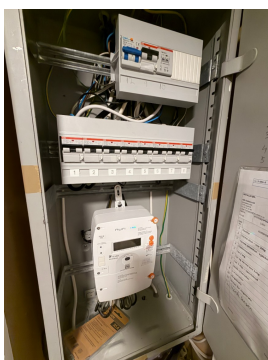
Det er foretatt en enkel vurdering av anlegget basert på selgers informasjon og besiktelse av synlige deler i boligen. Undersøkelsen er basert på spørsmål og punkter fra forskriften Tryggere Bolighandel.
