# Tilstandsrapport

Enebolig

Budorvegen 6, 2340 LØTEN

Oppdragsnr.: 20273-2086

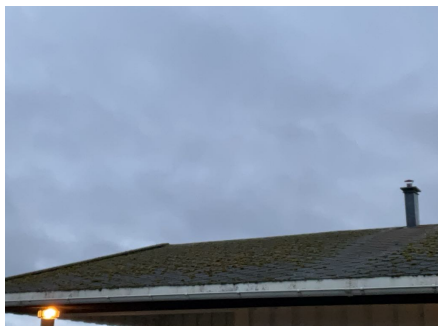
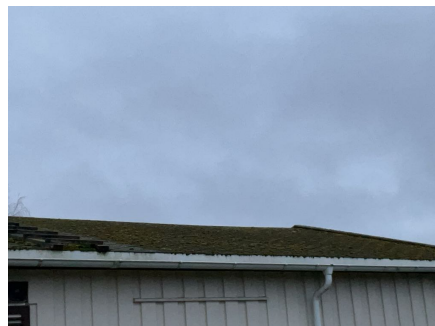
## TG 2 Nedløp og beslag

Takrenner, nedløp og beslag av metall fra ca. 1995/-96.

- Det mangler snøfangere på hele eller deler av taket, men det var ikke krav om dette på byggemeldingstidspunktet.
- Takrenner har punktvis lekkasjer.

- Det er ikke krav om utbedring opp til dagens krav.
- Nye renner og nedløp må monteres

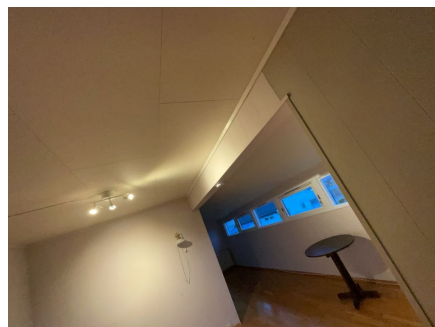
## TG 2 Vinduer

Malte trevinduer med 2- og 3-lags thermopan- og isolerglass fra 1976, 1977, 1980, 1981, 1987 og 2020. Varevinduer.

- Det er påvist at enkelte vinduer er vanskelig å åpne/lukke.
- Det er påvist avvik rundt innsettingsdetaljer.
- Det er påvist noen glassruter som er punktert eller sprukne.
- Det er påvist tegn på innvendig kondensering av enkelte vindusglass.
- Karmene i vinduer er slitte og det er sprekker i trevirket.

- Det bør gjøres tiltak for å bedre ventilering av rommet.

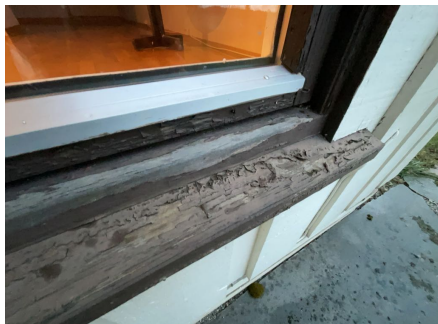
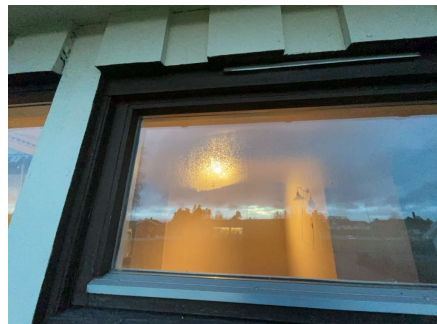
## Dører

Heltre ytterdør i tett utførelse med sidefelt med blyglass. Malt skyvebalkongdør med 3-lags isolerglass fra 1981. Malt balkongdør med 2-lags isolerglass fra 1977.

- Det er påvist avvik rundt innsettsdetaljer.
- Det er påvist dører som er vanskelig å åpne eller lukke.
- Det er påvist tegn på innvendig kondensering av enkelte glass.
- Karmene i dører er værslitte utvendig og det er sprekker i treverket.

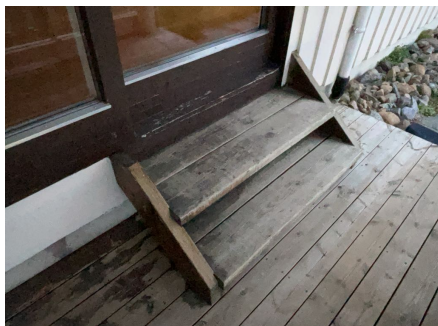
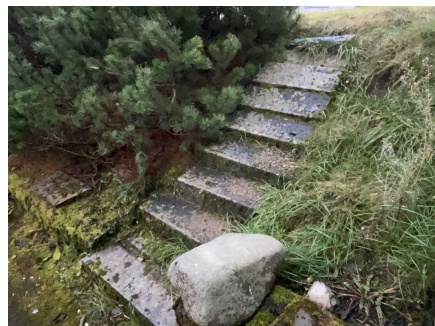
### Overflater

- Overflater har en del slitasjegrad utover det en kan forvente.
- Det er påvist skader på overflater.

- Overflater må utbedres eller skiftes.

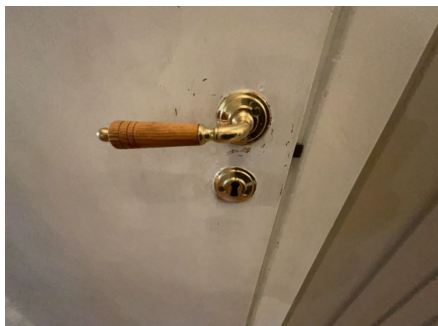
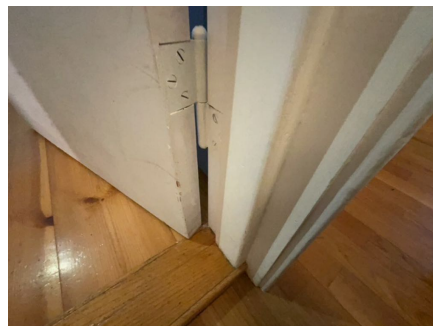
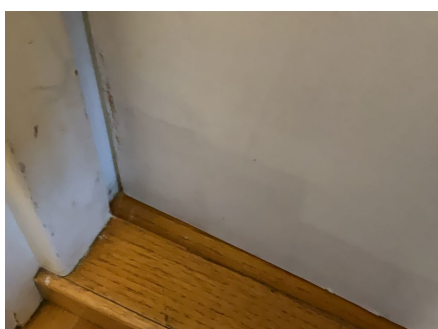
## TG 2 Andre innvendige forhold

Oppvarmingskilder er elektrisitet og ved.

- Det må foretas tiltak for å lukke avviket.

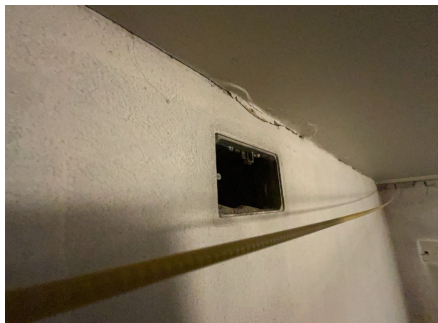
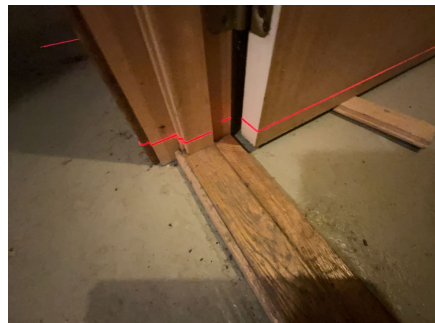
## KJELLER > VASKEROM

### Tilliggende konstruksjoner våtrom

Ved andre fuktundersøkelser enn hulltaking så er det påvist indikasjoner på fuktskader.

- Hulltaking er ikke foretatt da det allerede er påvist andre avvik i våtsonen.
- Ved andre fuktundersøkelser enn hulltaking, er det påvist indikasjoner på fuktskader.

- Gjennomføre ytterligere undersøkelser og foreta utbedring av skade.
- Det må foretas tiltak for å lukke avviket.

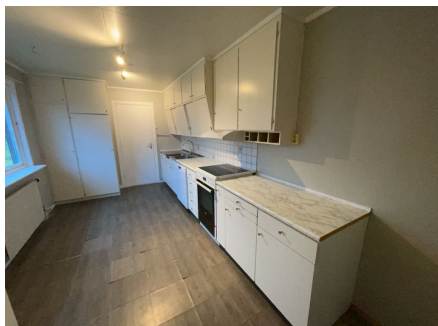
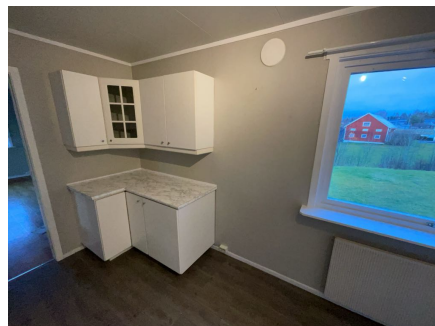
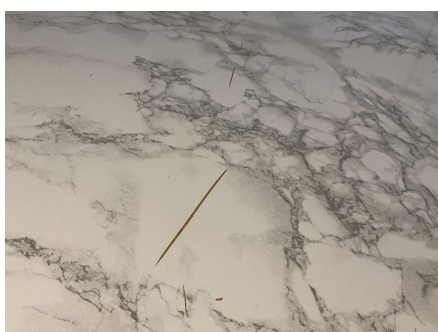
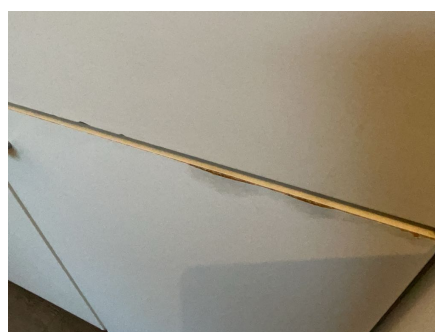
## 1. ETASJE > KJØKKEN

### Avtrekk

- Det er påvist andre avvik:

- Det må foretas tiltak for å lukke avviket.

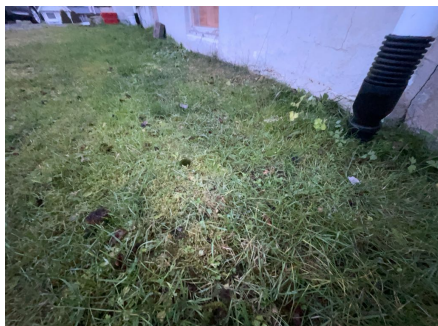
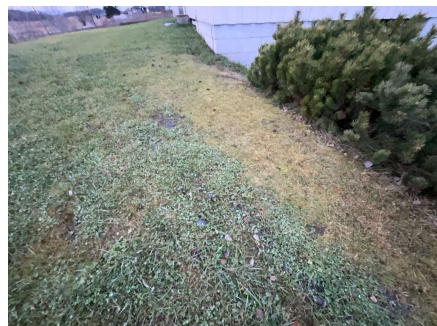
## TG 2 Utvendige vann- og avløpsledninger

Utvendige avløpsrør av kobber. Utvendige vannledninger av sement. Tilknyttet offentlig vann og avløp via private stikkledninger.

- Avløpsanlegget må sjekkes.
- Det er ikke behov for utbedringstiltak siden anlegget fungerer i dag, men ut ifra alder kan skader plutselig oppstå på eldre anlegg.
