Budorvegen 6, 2340 LØTEN

**LØTEN / BRENNERIROA**

# Tilstandsrapport

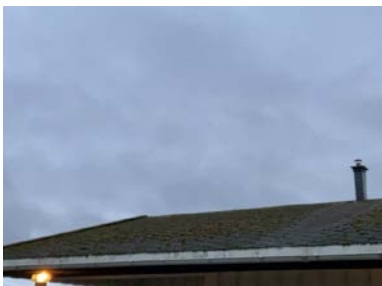
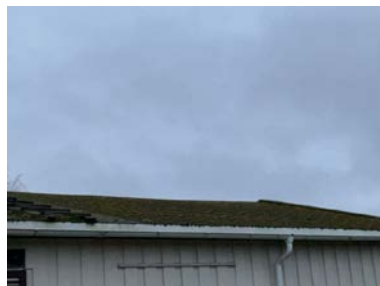
## TG 2 Nedløp og beslag

Takrenner, nedløp og beslag av metall fra ca. 1995/-96.

- Det mangler snøfangere på hele eller deler av taket, men det var ikke krav om dette på byggemeldingstidspunktet.
- Takrenner har punktvis lekkasjer.

- Det er ikke krav om utbedring opp til dagens krav.
- Nye renner og nedløp må monteres

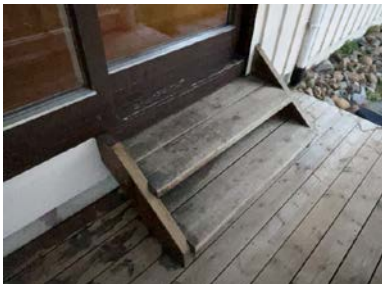
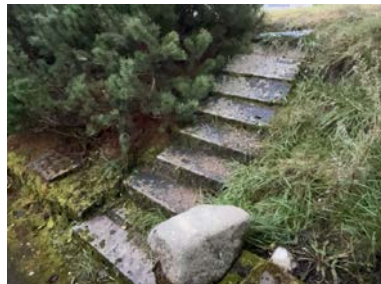
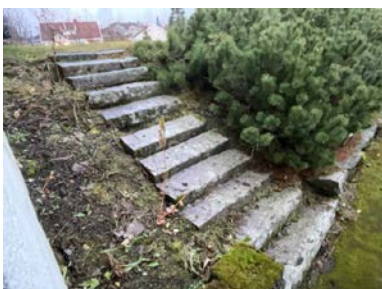
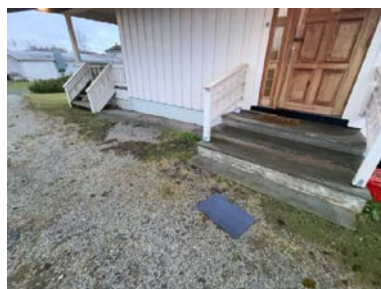
### TG 2 Overflater

- Overflater har en del slitasjegrad utover det en kan forvente.
- Det er påvist skader på overflater.

- Overflater må utbedres eller skiftes.

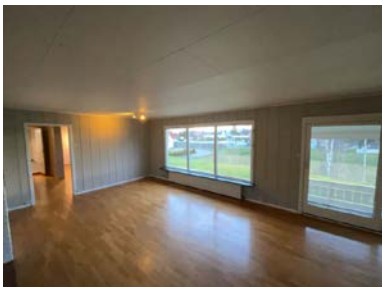
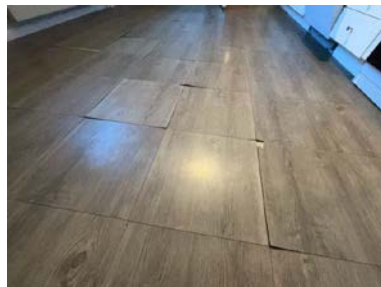
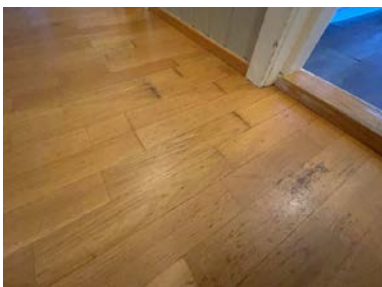
## TG 2 Etasjeskille/gulv mot grunn

Plate på mark av støpt betong i kjelleren. Etasjeskillere av trekonstruksjoner i 1. etasjen. Det er ved stikkprøvekontroll målt nivåforskjell på 13 mm innenfor 2 meter. Det opplyses på generelt grunnlag at trebjelkelag med kryprom mot terreng er en risikokonstruksjon som erfaringsmessig kan ha hyppige skadefrekvenser.

- Det er målt høydeforskjell på mellom 15-30 mm gjennom hele rommet. Tilstandsgrad 2 gis med bakgrunn i standardens krav til godkjente måleavvik.
- Målt høydeforskjell på mellom 10 - 20 mm innenfor en lengde på 2 meter. Tilstandsgrad 2 gis med bakgrunn i standardens krav til godkjente måleavvik.

- For å få tilstandsgrad 0 eller 1 må høydeforskjeller rettes opp. Ytterligere undersøkelser må foretas for å få kartlagt omfanget for utbedring.
- For å få tilstandsgrad 0 eller 1 må høydeforskjeller rettes opp. Det vil imidlertid sjelden være økonomisk rasjonelt som et enkeltstående tiltak i en bolig som dette. Dersom boligen en gang skal renoveres, kan man vurdere slike tiltak.

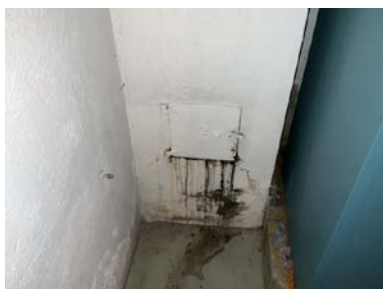
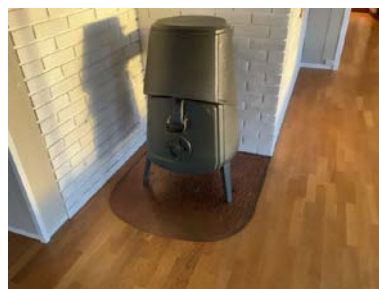
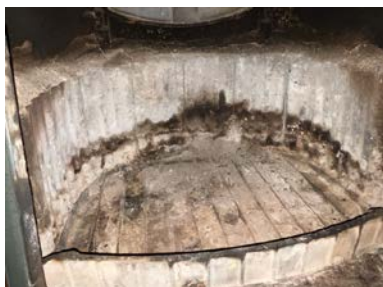
## TG 3 Rom Under Terreng

Rom under terreng har gulv med støpt betong og yttervegger med murte sementblokker. Innervegger av trekonstruksjoner og murte sementblokker. Hulltaking er ikke foretatt da det ikke er fysisk mulig på grunn av tiliggende konstruksjoner. Det er utført fuktsøk på gulv, samt fuktmålinger i innervegger av treverk. Søk/målinger viser forhøyede fuktverdier.

- Det er påvist indikasjoner på noe fuktgjennomtrenging i kjellergulv.
- Det er påvist indikasjoner på noe fuktgjennomtrenging inn i kjellermur.
- Det er registrert fuktskjolder/fuktskader på overflater.

- Det må foretas ytterligere undersøkelser for å fastslå omfang/årsak.
- Det påviste fuktnivå gir grunn til å overvåke konstruksjonen jevnlig for å se utvikling over tid, og eventuelt foreta tiltak for å unngå fuktskader.

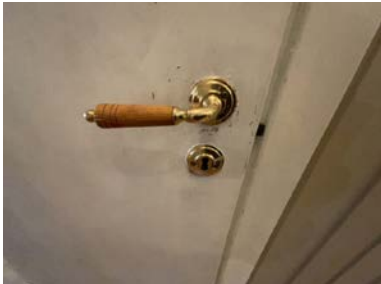
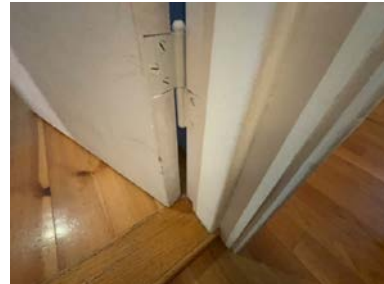
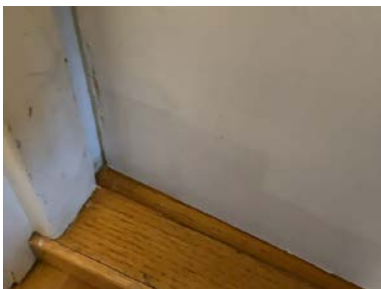
## Andre innvendige forhold

Oppvarmingskilder er elektrisitet og ved.

- Det er påvist andre avvik:

- Det må foretas tiltak for å lukke avviket.

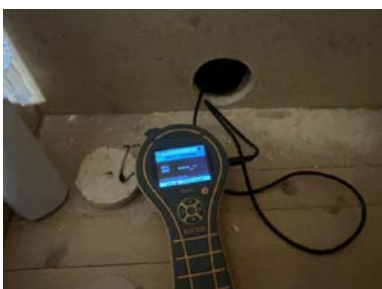
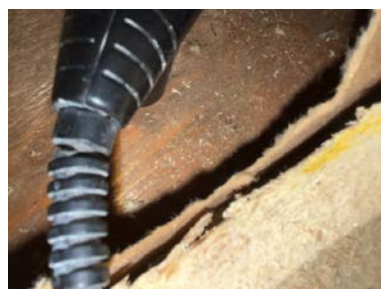
- Det er påvist tegn til fuktskader i overflater.
- Det er uegnede materialer i våtsoner

- Overflater må utbedres eller skiftes.
- Våtrommet/våtsonen står foran full utbedring.

Kostnadsestimat: 10 000 - 50 000

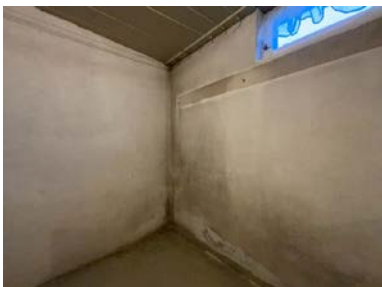
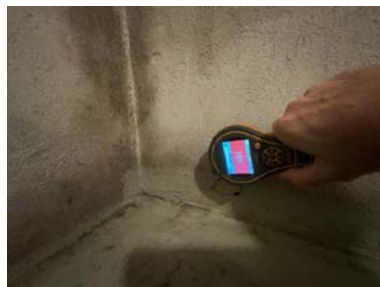
- Det er mulighet for at det kan forekomme vannlekkasje på våtrommet hvor vann ikke vil gå til sluk.
- Det er påvist synlige fuktskader på overflater.
- Det er uegnede materialer i våtsoner

- Våtrommet/våtsonen står foran full utbedring.
- Det bør etableres avrenning inn til sluk for hele våtrommet.

Kostnadsestimat: 50 000 - 100 000

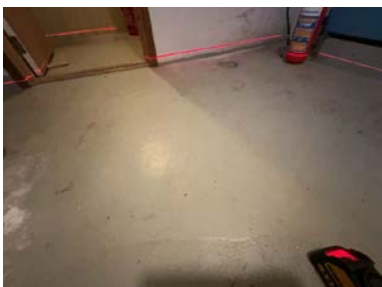
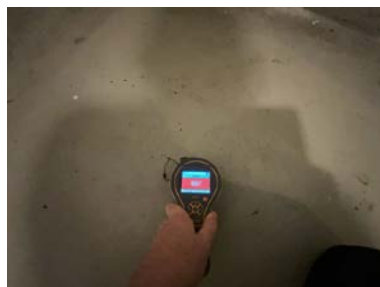
- Mer enn halvparten av forventet brukstid er passert på slukløsningen.
- Det er ikke membran/tettesjikt på våtrommet.
- Rustskader i sluk.

- Membran/tettesjikt må legges.
- Våtrommet står foran full oppgradering.
- Overvåk tilstanden jevnlig. For å få tilstandsgrad 0 eller 1 må slukløsningen skiftes ut og sannsynligvis må også membransjiktet skiftes/utbedres. Det er imidlertid vanskelig å si noe om tidspunktet for når dette er nødvendig.

**Kostnadsestimat: 50 000 - 100 000**

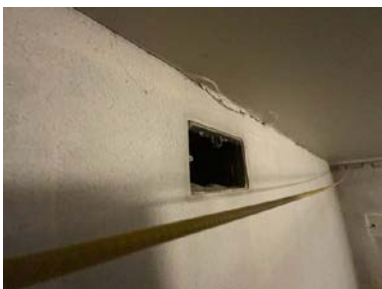
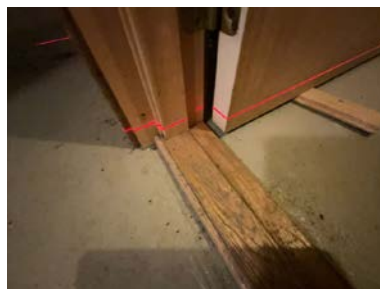
Ved andre fuktundersøkelser enn hulltaking så er det påvist indikasjoner på fuktskader.

- Hulltaking er ikke foretatt da det allerede er påvist andre avvik i våtsonen.
- Ved andre fuktundersøkelser enn hulltaking, er det påvist indikasjoner på fuktskader.

- Gjennomføre ytterligere undersøkelser og foreta utbedring av skade.
- Det må foretas tiltak for å lukke avviket.

Kostnadsestimat: 10 000 - 50 000

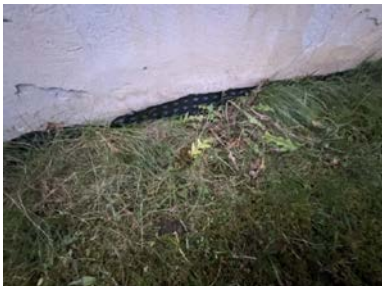
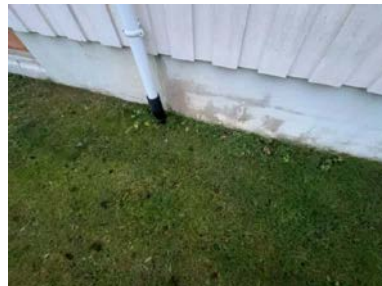
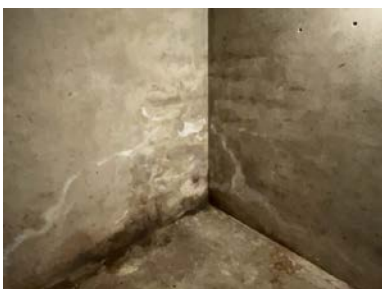
Kjeller med yttervegger av murte sementblokker. Kjellergulv av støpt betong. Ringmurer av murte lettklinkerblokker. Søyle-/punktfundamenter for deler av boligen.

- Grunnmuren har sprekkdannelser.
- Det er påvist sprekker i murte/pussede fasader.
- Det er registrert løs puss på muroverflater.
- Innsiden av grunnmuren har misfarging.

- Det må foretas lokal utbedring.
- Påviste skader må utbedres.

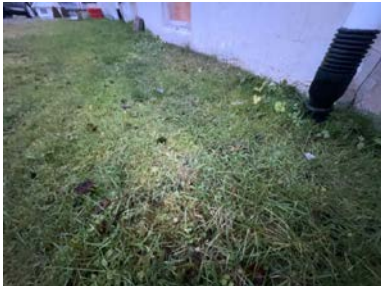
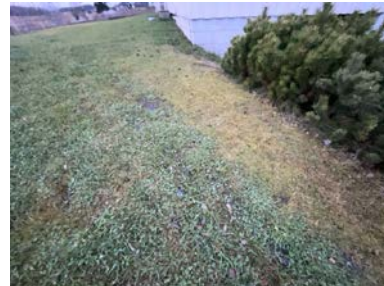
Utvendige avløpsrør av kobber. Utvendige vannledninger av sement. Tilknyttet offentlig vann og avløp via private stikkledninger.

- Avløpsanlegget må sjekkes.
- Det er ikke behov for utbedringstiltak siden anlegget fungerer i dag, men ut ifra alder kan skader plutselig oppstå på eldre anlegg.
