# Tilstandsrapport

Enebolig

Fjellsøymarka 31, 8909 BRØNNØYSUND

Befaringsdato: 17.03.2026

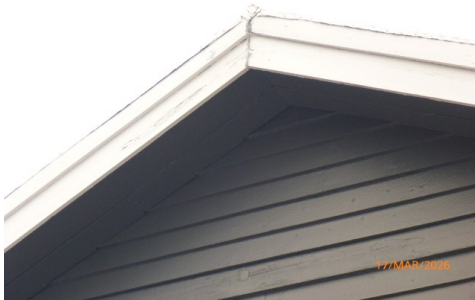
## ⚠ TG 3 Nedløp og beslag

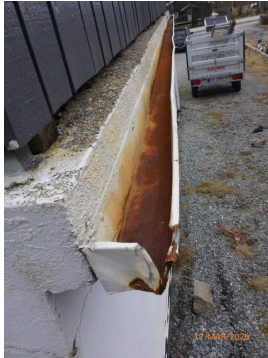
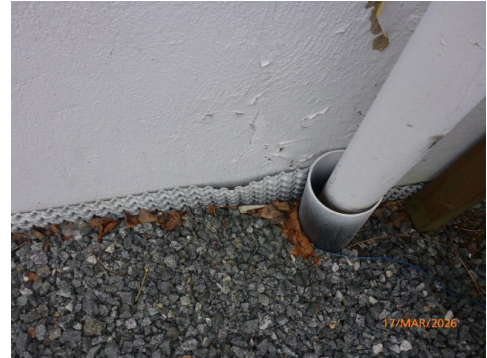
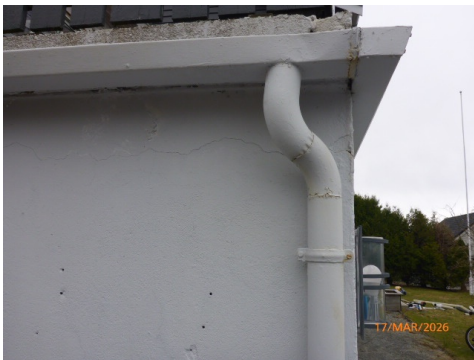
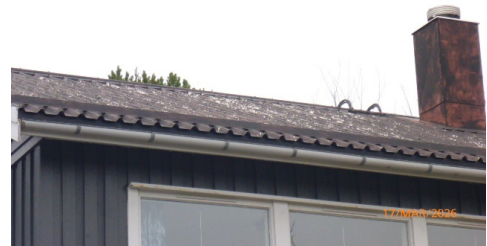
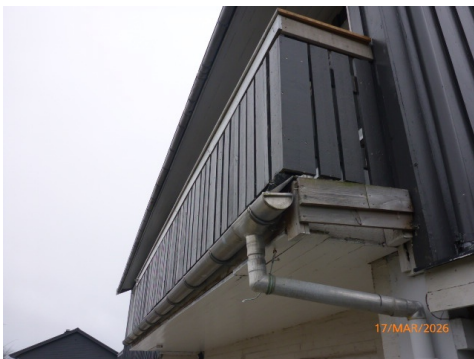
## TG 1 Nedløp ved mur, takstige og snøfanger.

Pipebeslag og luftehatter bør vurderes for utskifting i forbindelse med eventuell rehabilitering av taktekke, da alder og slitasje øker risikoen for lekkasjer og følgeskader på underliggende konstruksjoner.

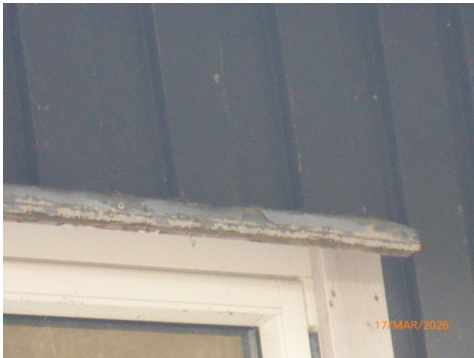
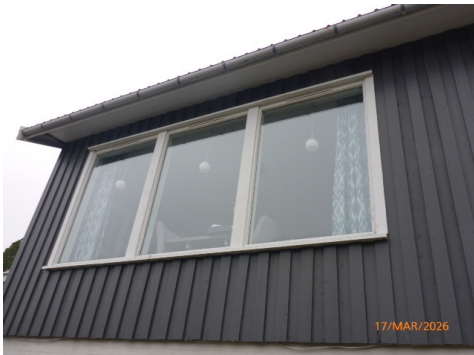
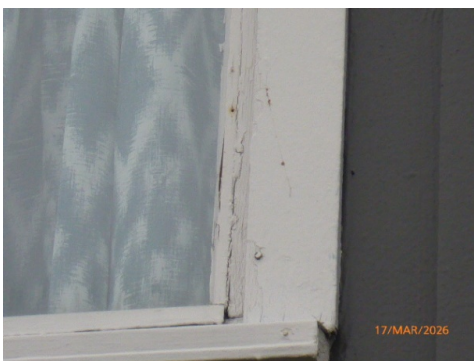
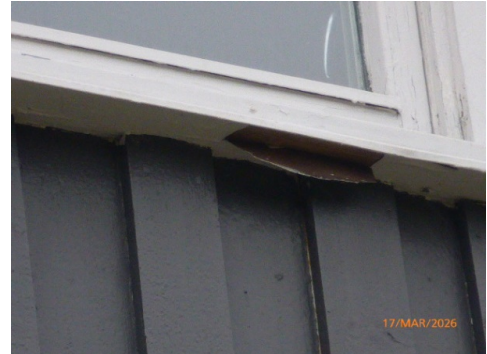
## ! TG 1 Vinduer - 3

Vinduet på badet ble montert ca. 2012.

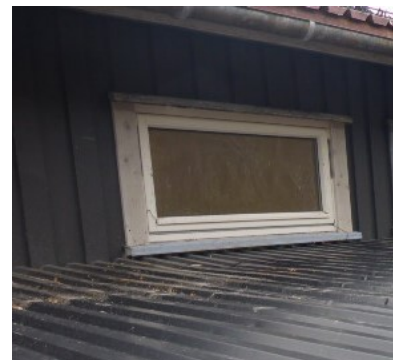
## ! TG 3 Vinduer - 2

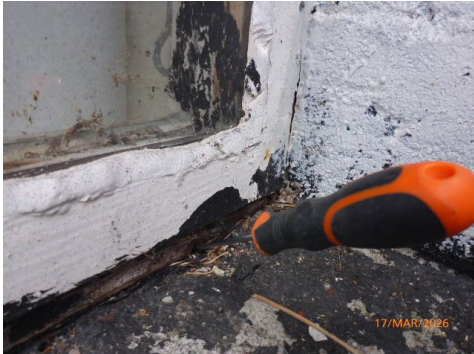
Vaskerom

## TG 2 Dører

Konsekvensen av manglende tiltak er økt varmetap, risiko for fuktskader og redusert levetid på konstruksjonen.

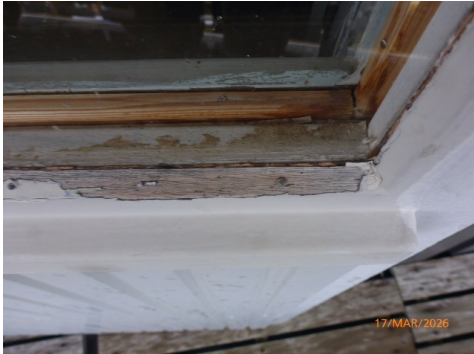
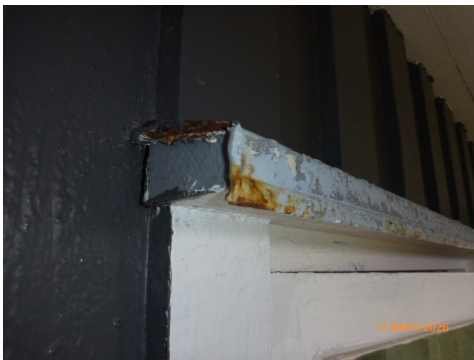
Mot altanen i sør er det en tredør med tolags glass. Døren er fra ca. 2005.

Til garasjen er det en malt tredør med tolags glass. Døren er fra ca. 2014.

Garasjedøren bør skiftes eller utbedres for å hindre videre fuktskader og sikre stabil innfesting, da løstsittende dør kan føre til redusert sikkerhet og ytterligere skade på konstruksjonen.

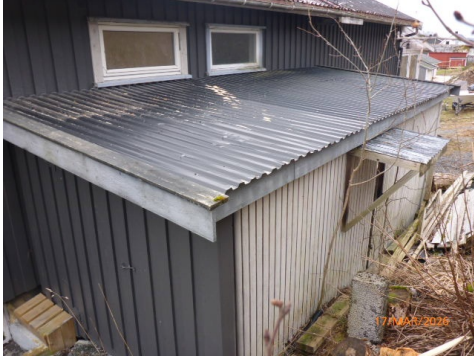
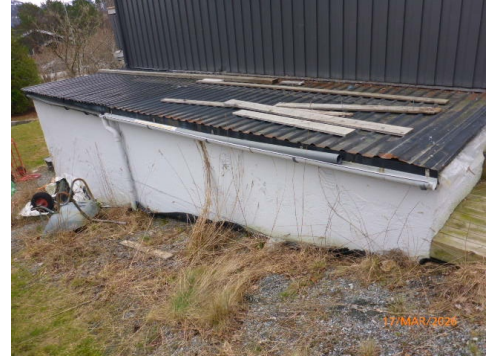
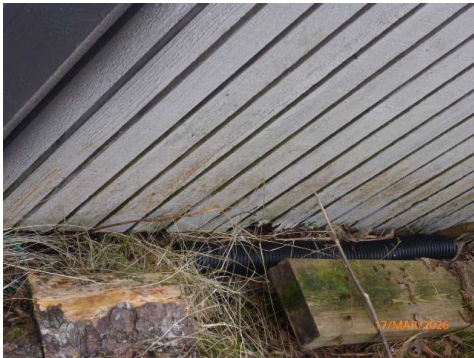
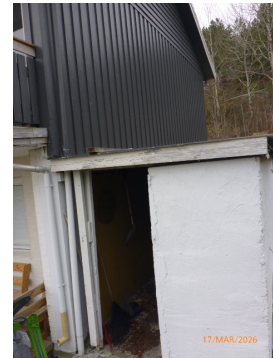
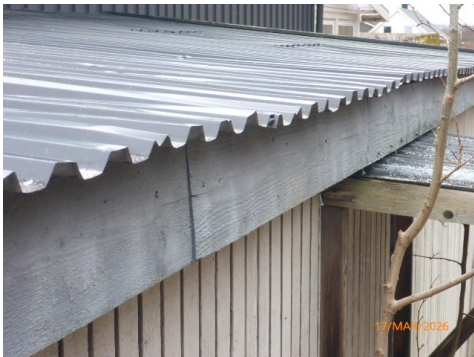
## ⚠ TG 3 Bi-inngang i nord.

Konstruksjonen har fukt- og råteskader.

Det må rives innvendige vegger samt fukt- og råteskadet materiale på gulv, mur og tak. Konstruksjonen er kun egnet som tak over bi-inngang, og det anbefales å vurdere taket i sammenheng med råteskader på kledningen over taket.

Dersom tiltak ikke gjennomføres, vil det være risiko for videre utvikling av fukt- og råteskader, som kan svekke konstruksjonens bæreevne og føre til større utbedringskostnader.

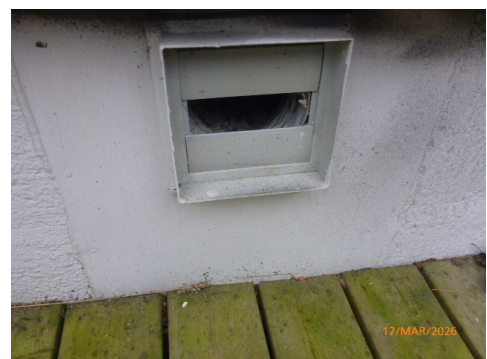
Lamellventilen har skader, og det mangler stormkappe på ventilen fra vaskerommet.

Lamellventilen bør byttes og stormkappe monteres for å sikre tilstrekkelig ventilasjon og hindre inntrenging av regn og snø. Manglende eller skadet ventilasjon kan føre til fuktproblemer og redusert luftkvalitet i vaskerommet, samt økt risiko for skader på bygningsdeler.

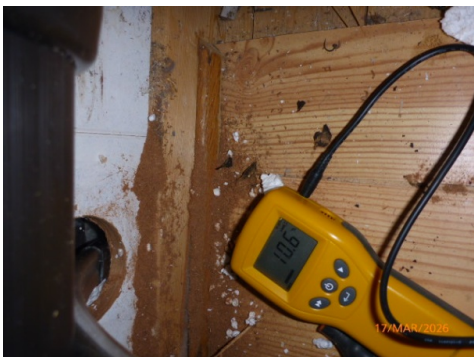
Vegg 10,6%

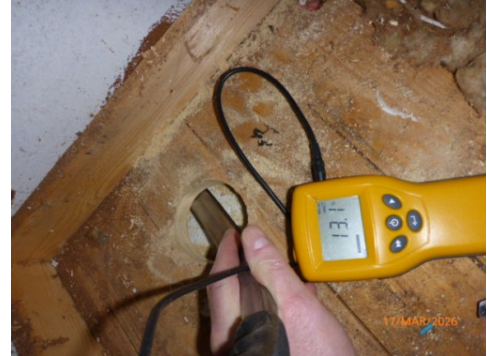
Gulv 13,1%

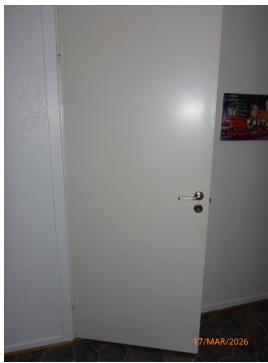
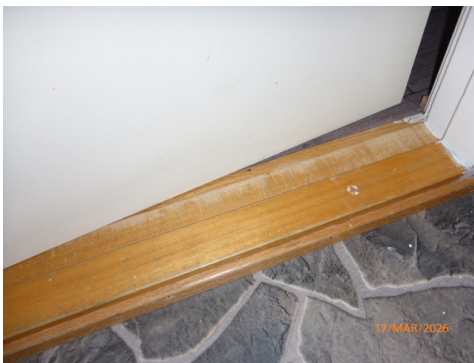
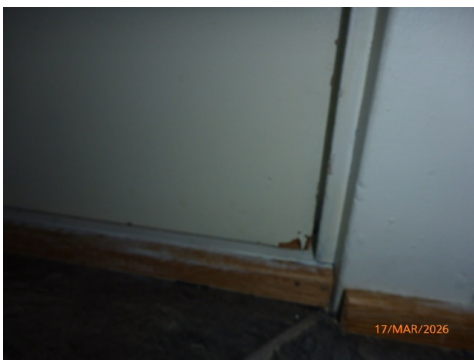
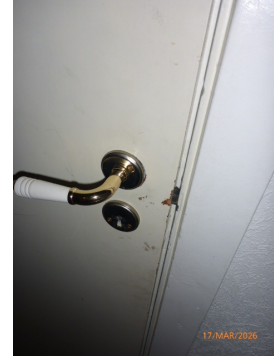
- Det er påvist avvik som tilsier at det bør foretas tiltak på enkelte dører.
- Enkelte av innvendige dører har en del slitasje.

Dersom tiltak ikke utføres, kan ytterligere slitasje oppstå, noe som kan medføre behov for utskifting på sikt.

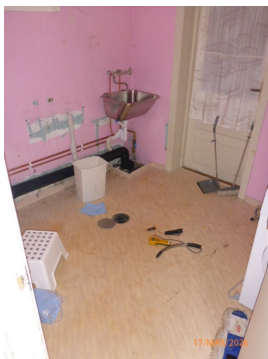
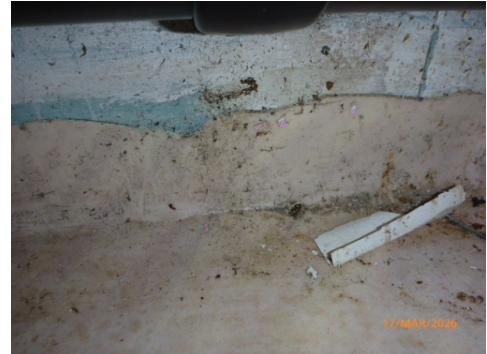
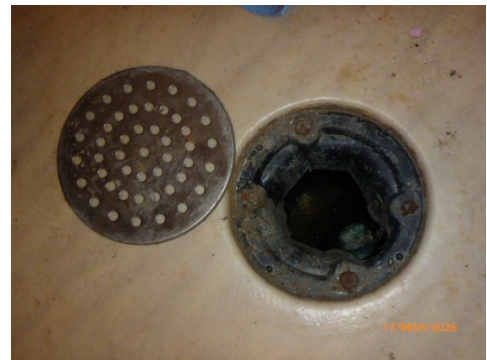
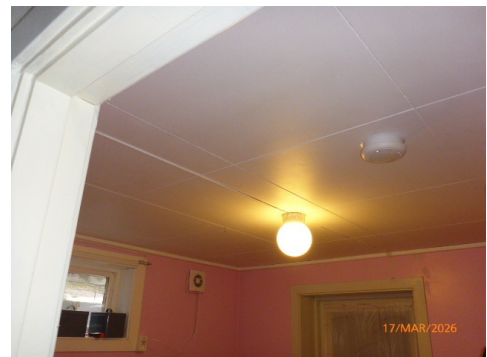
- Våtrommet må totalrenoveres. Alle forhold med tettesjikt, våtsone, sluk m.m. må dokumenteres.
- Manglende oppgradering av våtrommet medfører høy risiko for at konstruksjonene ikke vil tåle vanlig bruk av vann eller lekkasjer. Selv om det er dusjkabinett, er det fortsatt en betydelig risiko for at våtrommets konstruksjoner ikke tåler lekkasjer. Dette kan føre til fuktskader på tilstøtende konstruksjoner.

Manglende tetting mellom belegg og sluk, samt utsparing i gulvet, medfører økt risiko for fuktskader i underliggende og tilstøtende konstruksjoner.

Manglende tilluft gir dårlig ventilasjon, noe som kan føre til fuktproblemer og dårlig innelima.

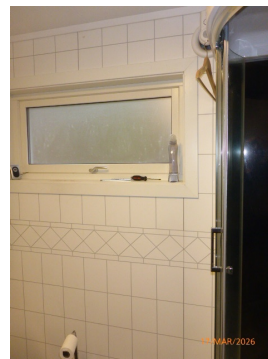
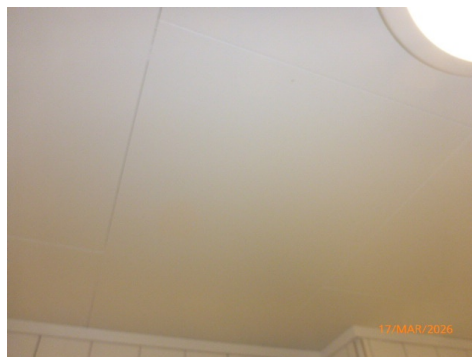
### TG 2 Overflater vegger og himling

- Det er vindu/dør med ikke fuktbestandige materialer i våtsonen (ved vask, dusj, badekar, osv.), løsningen eller byggematerialet er uegnet.
- Våtromsplater er ikke montert fagmessig.

Det er ikke fuget mellom våtromsplater eller mellom platene og sokkellisten. Dette kan medføre økt risiko for fuktinntrengning og skade på underliggende konstruksjoner.

- Dersom våtromsplatene ikke er montert fagmessig, kan dette medføre utettheter som øker risikoen for fuktinntrengning bak platene. Over tid kan dette føre til oppfukning av tilstøtende konstruksjoner, noe som kan resultere i råteskader, muggvekst og eventuelle lekkasjer.

Det bør utføres fagmessig fuging mellom våtromsplater og mellom platene og sokkellisten for å hindre fuktinntrengning og skade på underliggende konstruksjoner.

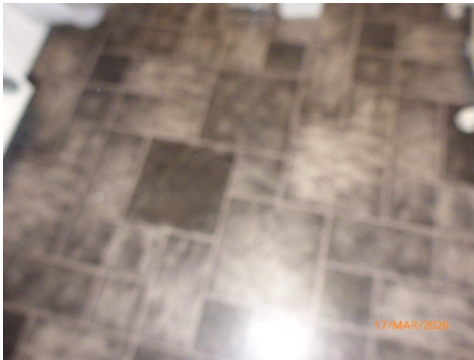
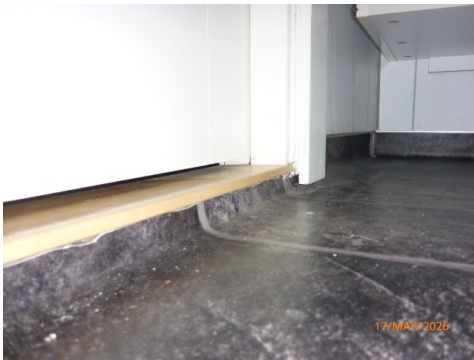
### TG 2 Overflater Gulv

- Det er påvist avvik i fallforhold til sluk i forhold til krav i forskrift på byggetidspunktet.

- Til tross for avviket i fall/høydeforskjell til sluk, vil gulvet fortsatt kunne lede vann mot sluket, men med redusert effektivitet. Dette kan potensielt øke risikoen for vannansamling i enkelte områder av badet.

Det bør vurderes tiltak for å utbedre fallforholdene mot sluk, for å redusere risikoen for vannansamling og eventuelle fuktskader i konstruksjonen. Mangelfullt fall kan føre til at vann ikke ledes effektivt til sluk, noe som øker faren for lekkasjer og skader på omkringliggende bygningsdeler.

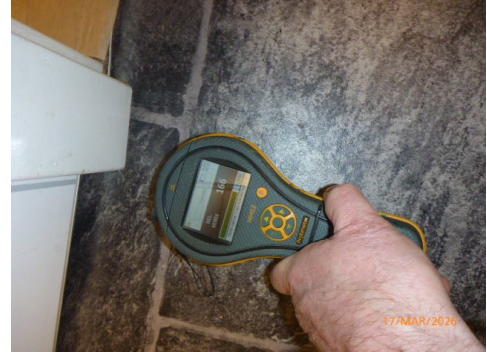
Ved dør 166

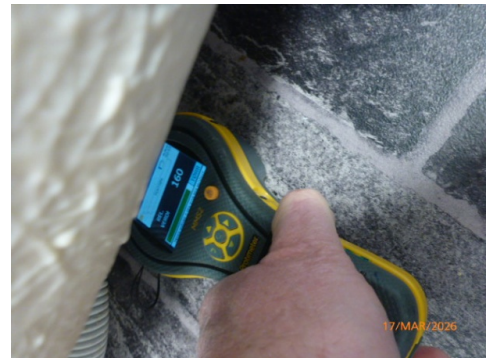
Vd sluk 160

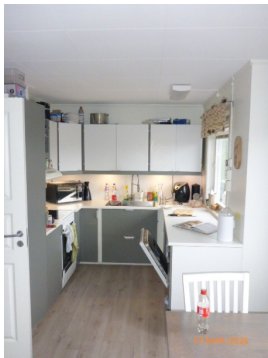
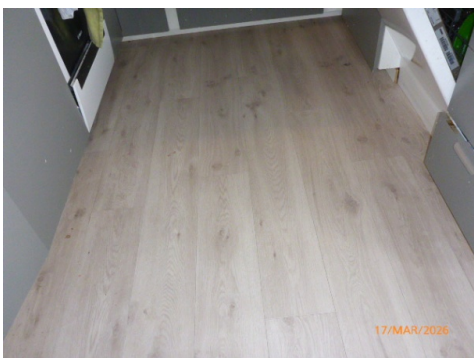
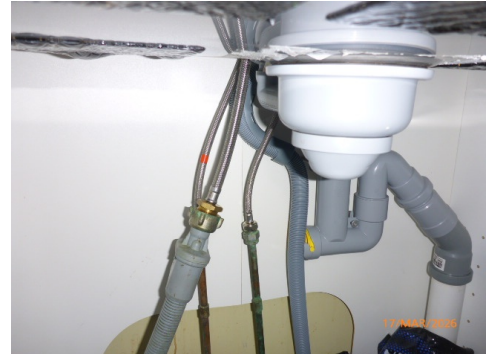
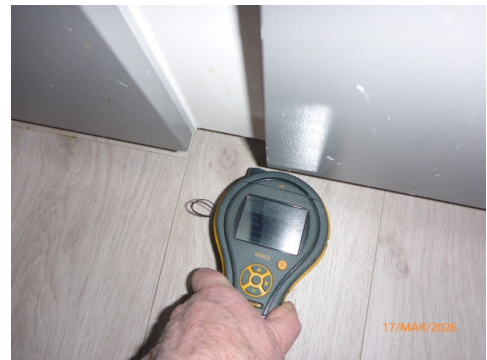
- Det er påvist skader på overflater/kjøkkeninnredning utover normal slitasjegrad.

Overflater på dører og skap bør utbedres ved eventuelt ny foliering, pussing og maling, eller eventuelt ved å montere nye fronter. Dersom dette ikke utbedres, kan det føre til ytterligere slitasje og redusert levetid på innredningen, samt et mindre tiltalende estetisk uttrykk.

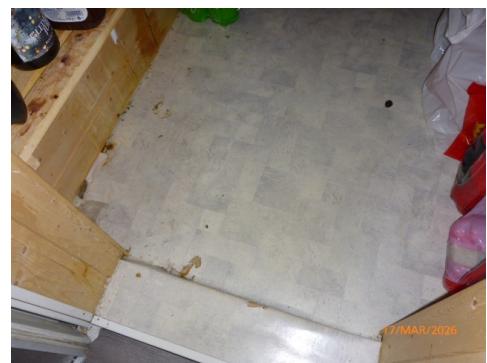
Over kjølerommet

Manglende luftespalte og indikasjoner på kondensering øker risikoen for fuktskader og råte i konstruksjonen.

Det bør gjennomføres ytterligere undersøkelser for å avklare om det foreligger feil eller skader i konstruksjonen.

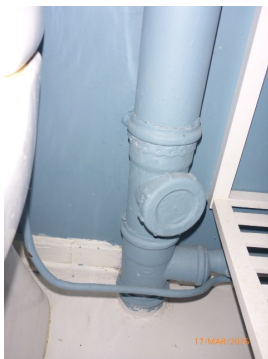
Stakepunkt

Manglende dokumentasjon og høy alder på rørene medfører usikkerhet om tilstand og økt risiko for lekkasjer eller skader, noe som kan føre til fuktskader og kostbare utbedringer.

Det anbefales å innhente vurdering fra autorisert rørlegger for å få en grundig kontroll av avløpsrørene fra byggeåret, inkludert rør under gulvet.

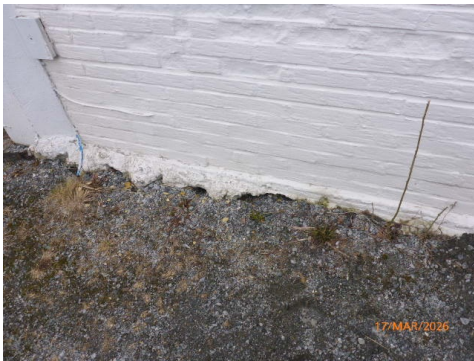
Øst

Det er en sprekk i hjørnet mot sørøst, med ukjent opprinnelse og årsak. Det er skader på teglsteinsforblendingen på muren mot øst.

Skade på teglsteinsforblendingen er utbedret og muren er malt, men nye skader kan ikke utelukkes.

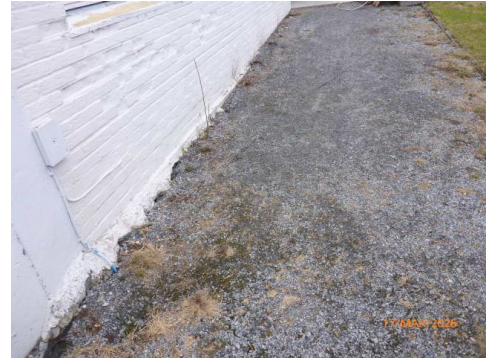
Øst

Muren har betydelige skader i form av større sprekker og/eller skjevheter.

Muren bør utbedres eller eventuelt rives og bygges opp på nytt for å hindre ytterligere skader og risiko for utrasing.

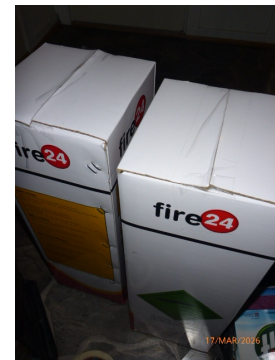
Nye brannslukkeapparater

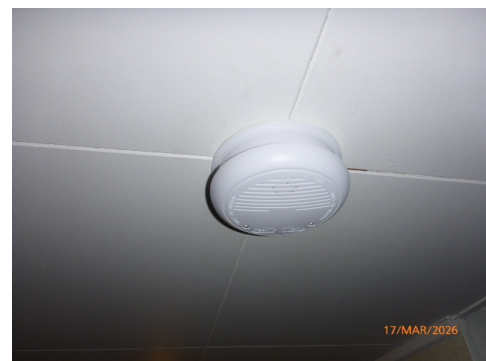
Brannvarsler blir skiftet for salg.
