Fjellsøymarka 31, 8909 BRØNNØYSUND

**NORDHUS| Innholdsrik enebolig  
over to plan som inneholder bl.a. 4  
soverom, 2 stuer, bad (2012) |  
Romslig tomt 1 350 m<sup>2</sup>**

# Tilstandsrapport

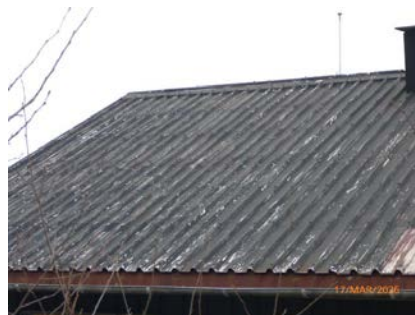
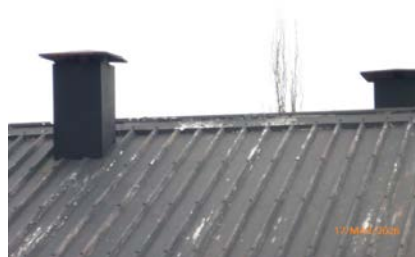
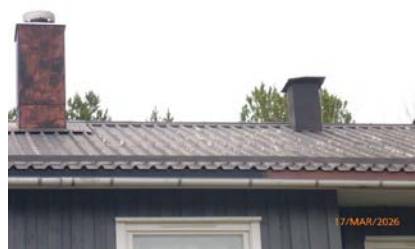
Manglende tiltak kan føre til økte vedlikeholdskostnader og skade på byggets ytterkledning.

**Kostnadsestimat: 200 000 - 500 000**

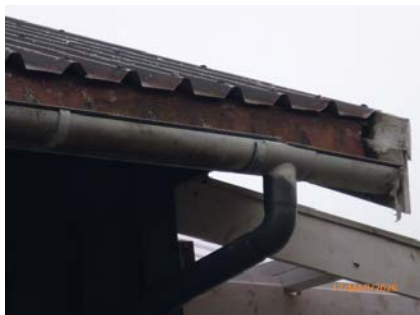
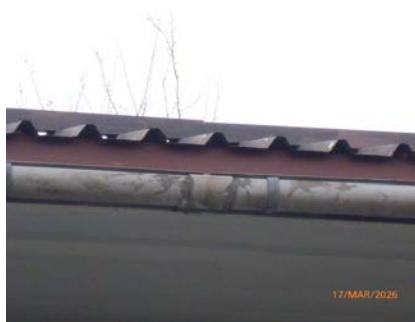
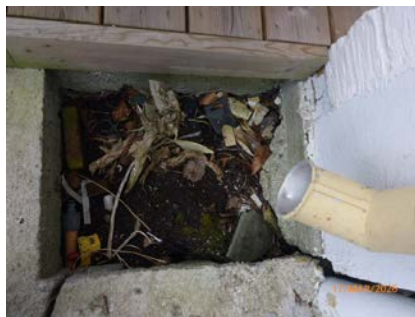
## ! TG 3 Nedløp og beslag

Takvann fra verandaen mot sørøst ledes direkte til terreng. Det er registrert lekkasjer i takrennene, samt noen nedbøyde rennekroker.

- Det må foretas tiltak for å lukke avviket.
- Det bør lages system for bortledning av vann fra taknedløp ved grunnmur.

Kroker og renner bør skiftes ut for å sikre tilfredsstillende bortledning av takvann og forhindre videre lekkasjer.

Dersom tiltak ikke gjennomføres, vil det være økt risiko for fuktskader på grunnmur og omkringliggende konstruksjoner, samt forverring av eksisterende skader.

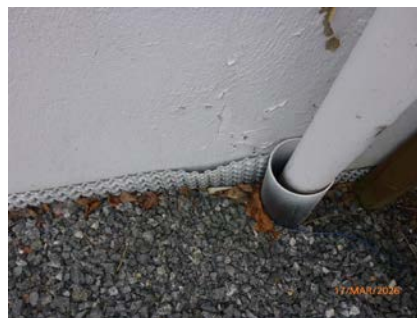
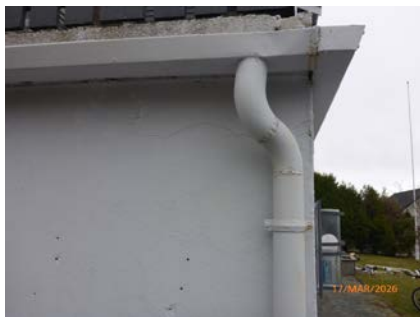
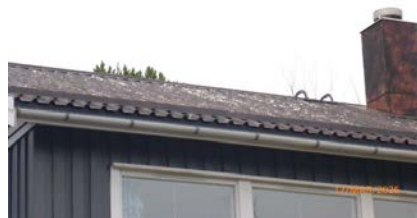
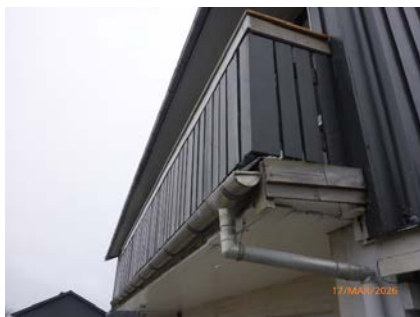
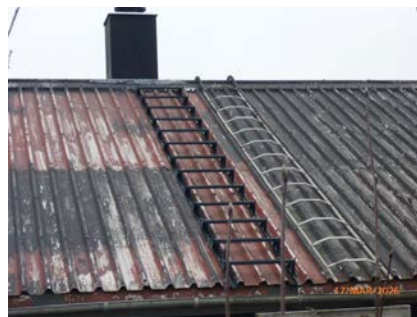
## ! TG 2 Renner og nedløp veranda og altan

Det er registrert rust i renne mot sør, og denne har også en mindre skade.

Reparer skade på renne mot sør for å hindre videre rustdannelse og lekkasje, som kan føre til fuktskader på konstruksjonen.

Kontroller renne ved altan under regnvær for å avdekke eventuelle lekkasjer eller funksjonssvikt, slik at nødvendige tiltak kan iverksettes og risiko for vannskader reduseres.

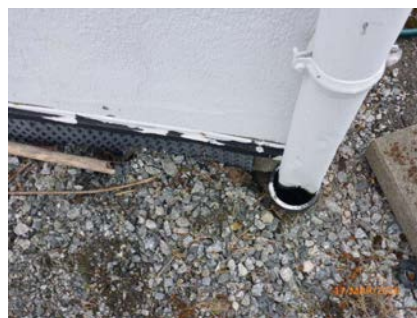
## 📍 TG 1 Nedløp ved mur, takstige og snøfanger.

Takvann er ført til oppstikkende rør ved mur, etablert ca. 2018.  
Det er en enkel snøfanger på taket mot øst, denne er montert etter byggeåret.  
Det er montert takstige til pipen for ca. 10 år siden. Sist feid/kontrollert 21.10.2024. Ingen avvik.  
Den gamle stigen anbefales fjernet.

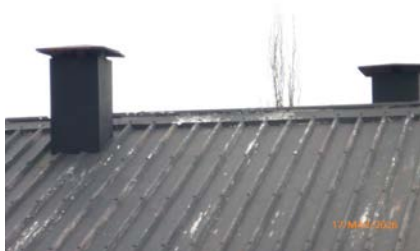
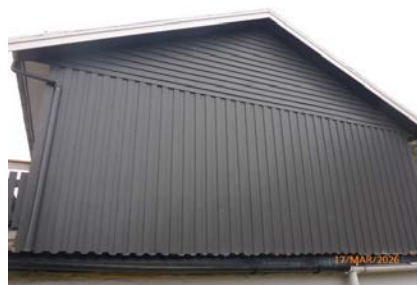
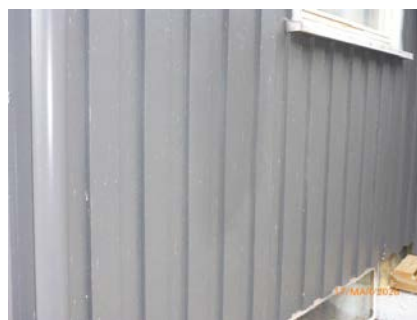
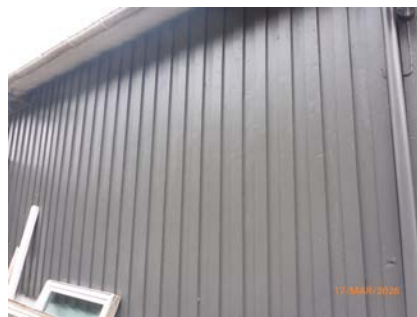
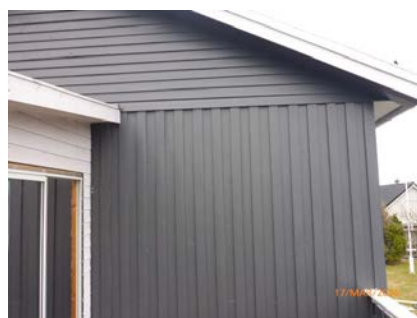
## 📍 TG 2 Pipebeslag og luftehatte.

Pipebeslag og luftehatter bør vurderes for utskifting i forbindelse med eventuell rehabilitering av taktekke, da alder og slitasje øker risikoen for lekkasjer og følgeskader på underliggende konstruksjoner.

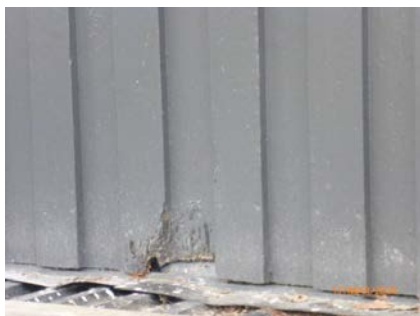
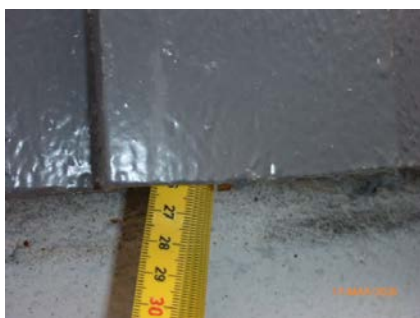
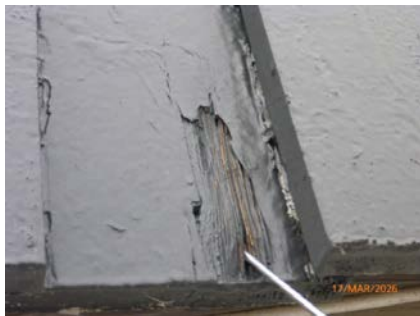
## TO 1 Veggkonstruksjon

- Det er påvist spredte råteskader i bordkledningen.
- Det er ingen musesperre i nedre kant av konstruksjon.

Omfanget av skadet kledning vurderes som begrenset. Skadene gjelder spredte råteskader i bordkledningen, som nevnt i sjekklisten.

- Musesperre må etableres.
- Råteskadet trekledning må skiftes ut.
- Råteskader i bordkledningen kan fortsette å utvikle seg både i tilliggende bordkledning og til bakenforliggende veggkonstruksjon, dersom en ikke foretar tiltak.

Råteskadet kledning bør skiftes ut, og musesperre bør etableres i nedre kant av konstruksjonen for å hindre inntrenging av skadedyr.

Konsekvensen av å ikke utbedre råteskadet kledning er økt risiko for videre råteutvikling og skade på underliggende konstruksjoner. Manglende musesperre kan føre til at skadedyr får tilgang til veggkonstruksjonen, noe som kan medføre ytterligere skader og økte vedlikeholdskostnader.

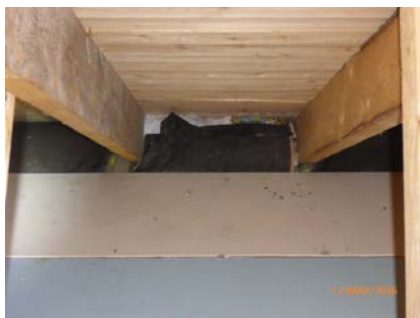
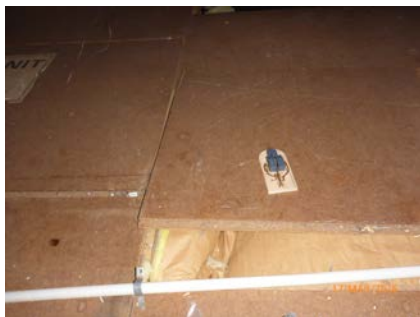
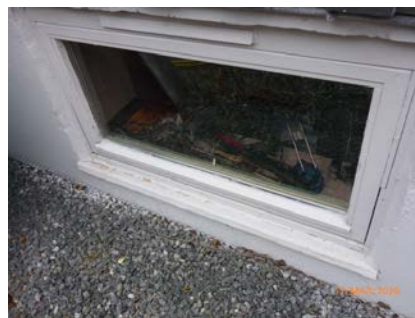
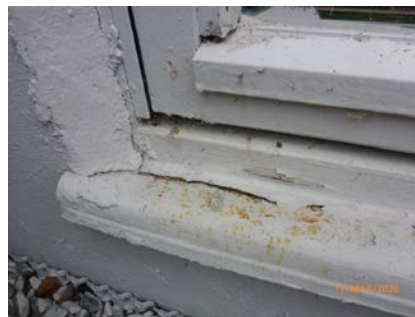
- Det er begrenset/dårlig ventilering av takkonstruksjonen.
- Det er påvist fuktskjolder/skader i takkonstruksjonen.
- Det er avvik:

Isolasjonen er flere steder presset opp mot undertaket. Det er fuktmerker ved pipen, men området var tørt ved befaring. Det er observert muselort på kaldloftet.

Etabler åpning mellom isolasjon og undertak der dette mangler for å sikre tilstrekkelig ventilering og redusere risiko for fuktskader i takkonstruksjonen.

Fuktmerker ved pipen bør holdes under oppsikt, da det er usikkert om dette skyldes en tidligere eller pågående lekkasje. Manglende oppfølging kan medføre økt risiko for fremtidige fuktskader.

Det er observert muselort på kaldloftet. Omfanget er ukjent, og det anbefales ytterligere undersøkelser for å avdekke eventuell aktivitet og forhindre skader forårsaket av skadedyr.

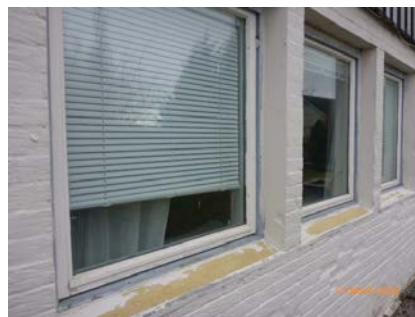
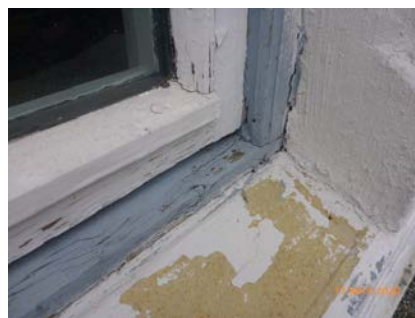
## ! TG 2 Vinduer

- Det er påvist avvik rundt innsettsdetaljer.
- Det er påvist noen glassruter som er punktert eller sprukne.
- Karmene i vinduer er slitte og det er sprekker i treverket.

Rust og feil fall på beslag er observert på vinduet mot sørvest i sokkeletasjen.

Det bør utbedres rust og feil fall på beslag for å sikre tilstrekkelig avrenning og hindre videre korrosjon. Dersom dette ikke utbedres, kan det føre til vanninntrengning og ytterligere skade på vindu og omkringliggende konstruksjoner.

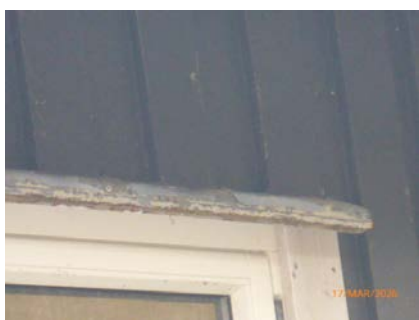
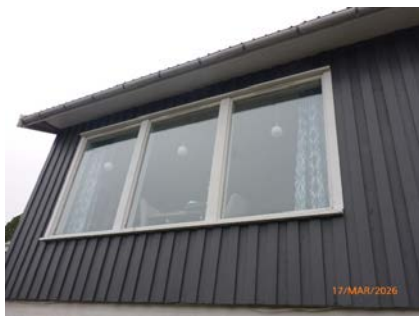
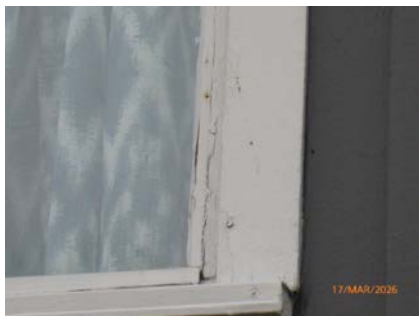
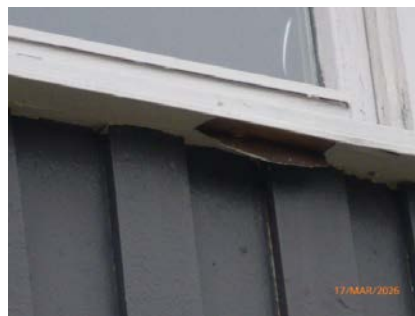
## ! TG 2 Vinduer - 1

- Det er påvist avvik rundt innsettsdetaljer.
- Karmene i vinduer er slitte og det er sprekker i treverket.

Det er registrert noe slitasje på beslag, blant annet avflassing. Det er også observert rust på eldre beslag.

Det bør utføres vedlikehold og eventuelt utskifting av slitte og rustne beslag, samt utbedring av sprekker i treverket.

Dette bør gjøres for å hindre videre forringelse, redusere risiko for vanninntrengning og sikre vinduene funksjon og levetid.

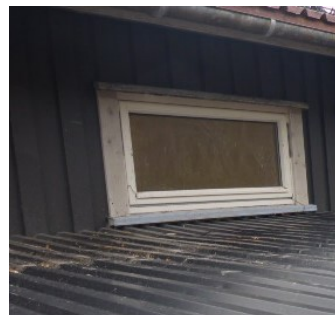
#### ! TG 1 Vinduer - 3

Vinduet på badet ble montert ca. 2012.

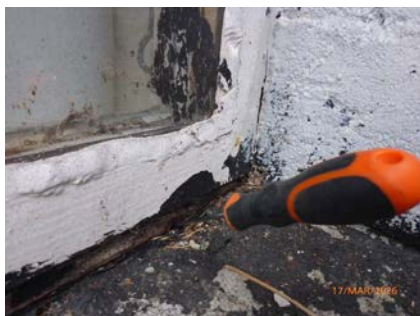
Vaskerom

#### ! TG 3 Vinduer - 2

- Det er påvist vinduer med fukt/råteskader.

Råteskade er observert på vaskeromsvinduet, og det er manglende avstand mellom dette vinduet og terrenget.

- Vinduer med råteskader må erstattes med nye.

Råteskade og utslitte vinduer bør skiftes ut for å hindre videre forringelse, varmetap og risiko for fuktskader i tilstøtende konstruksjoner.

Det bør vurderes å etablere lysgrav under vaskeromsvinduet for å sikre tilstrekkelig avstand til terreng, slik at risikoen for fukt- og råteskader reduseres.

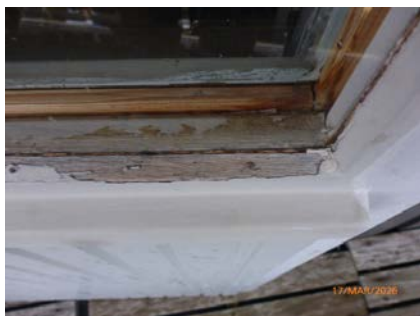
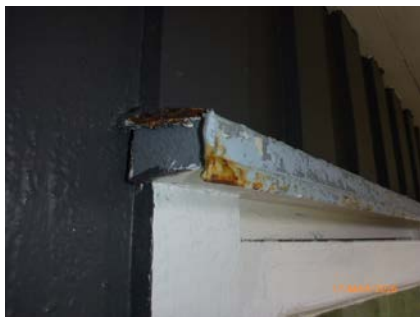
## TO 2 Dører

Pussing og maling av døren bør utføres for å forlenge levetiden og opprettholde beskyttelsen mot fukt og slitasje. Dersom tiltak ikke gjennomføres, kan ytterligere forringelse og økt risiko for fuktskader oppstå.

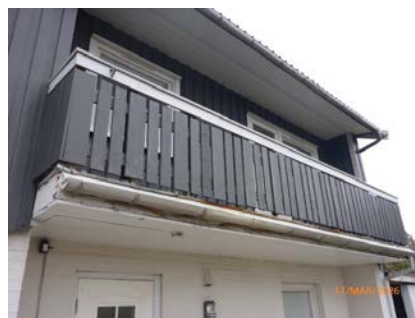
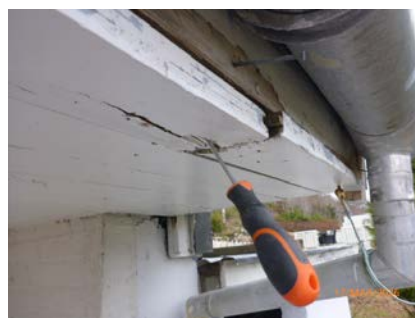
## TO 3 Veranda 2.et nordøst

Dersom skadene er omfattende, kan det være nødvendig å bygge ny veranda for å sikre konstruksjonens stabilitet og levetid.

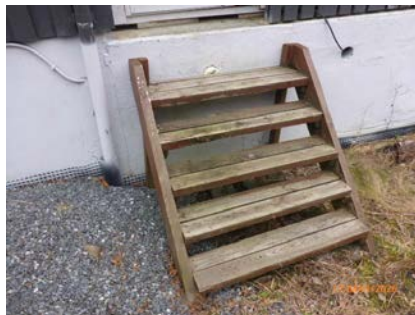
## TG IU Andre utvendige forhold

Konstruksjonen har betydelige skjevheter og råteskader, noe som medfører vesentlig redusert restlevetid.

Konstruksjonen bør fjernes for å unngå ytterligere forringelse og potensiell fare for sammenbrudd, da skjevheter og råteskader medfører vesentlig redusert restlevetid og økt risiko for skade på personer og omkringliggende bygningsdeler.

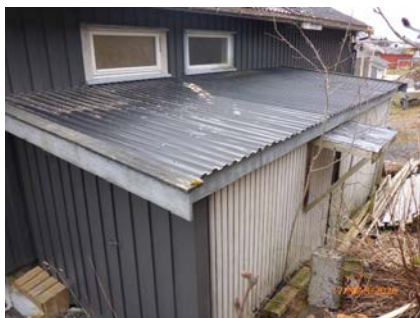
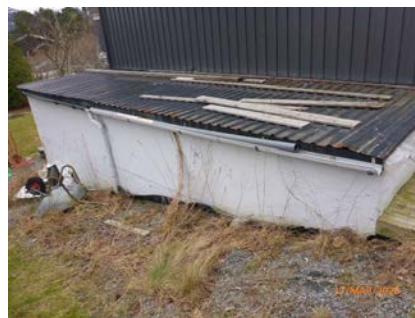
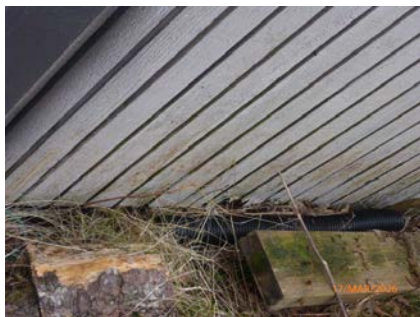
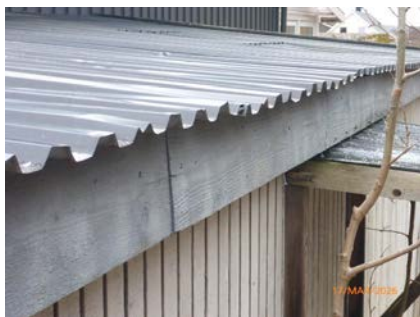
## TO 3 Bi-inngang i nord.

Konstruksjonen har fukt- og råteskader.

Det må rives innvendige vegger samt fukt- og råteskadet materiale på gulv, mur og tak.

Konstruksjonen er kun egnet som tak over bi-inngang, og det anbefales å vurdere taket i sammenheng med råteskader på kledningen over taket.

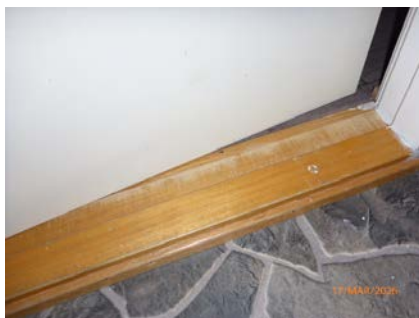
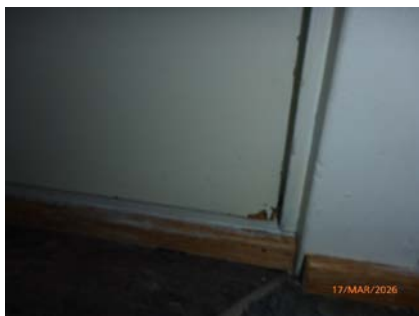
## TG 2 Innvendige dører

- Det er påvist avvik som tilsier at det bør foretas tiltak på enkelte dører.
- Enkelte av innvendige dører har en del slitasje.

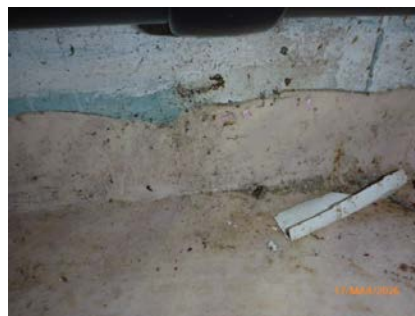
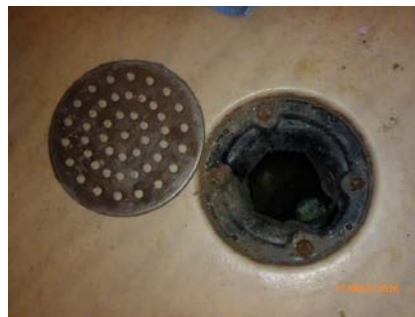
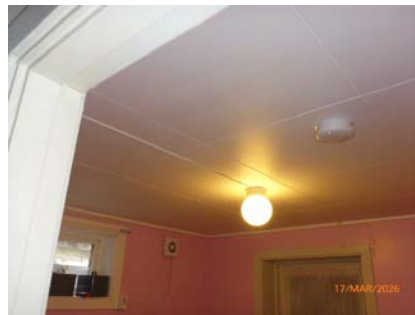
- Våtrommet må totalrenoveres. Alle forhold med tettesjikt, våtsone, sluk m.m. må dokumenteres.
- Manglende oppgradering av våtrommet medfører høy risiko for at konstruksjonene ikke vil tåle vanlig bruk av vann eller lekkasjer. Selv om det er dusjkabinett, er det fortsatt en betydelig risiko for at våtrommets konstruksjoner ikke tåler lekkasjer. Dette kan føre til fuktskader på tilstøtende konstruksjoner.

Manglende tetting mellom beleg og sluk, samt utsparing i gulvet, medfører økt risiko for fuktskader i underliggende og tilstøtende konstruksjoner.

Manglende tilluft gir dårlig ventilasjon, noe som kan føre til fuktproblemer og dårlig innelima.

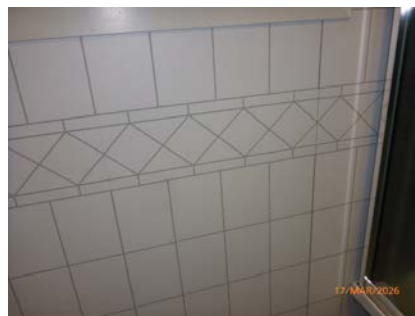
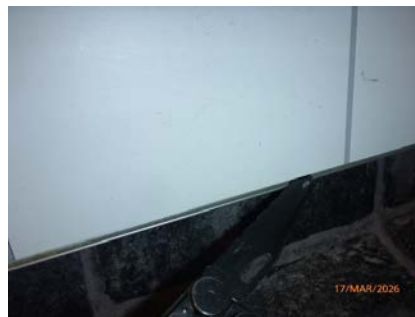
### TG 2 Overflater vegger og himling

- Det er vindu/dør med ikke fuktbestandige materialer i våtsonen (ved vask, dusj, badekar, osv.), løsningen eller byggematerialet er uegnet.
- Våtromsplater er ikke montert fagmessig.

Det er ikke fuget mellom våtromsplater eller mellom platene og sokkellisten. Dette kan medføre økt risiko for fuktinntrengning og skade på underliggende konstruksjoner.

Det bør utføres fagmessig fuging mellom våtromsplater og mellom platene og sokkellisten for å hindre fuktinntrengning og skade på underliggende konstruksjoner.

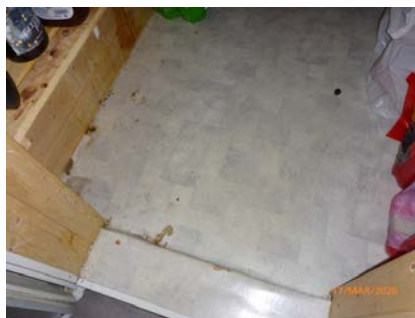
Over kjølerommet

### ! TG 3 Overflater og konstruksjon

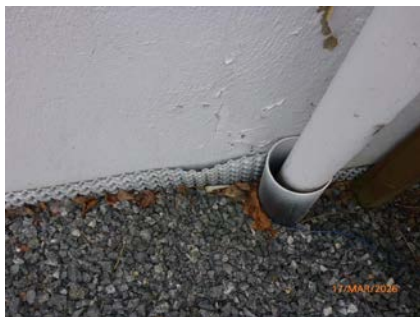
## ! TG 3 Fuktsikring og drenering garsje og bi-inngang

Det er registrert fuktvandring fra grunnen i bi-inngangen og i garasjen.

Det bør gjennomføres ytterligere utbedring av drenering og fuktsikring for å hindre fuktvandring fra grunnen i bi-inngangen og garasjen. Dersom tiltak ikke utføres, vil det være økt risiko for fuktskader på konstruksjonene, som kan føre til redusert levetid og behov for kostbare reparasjoner.

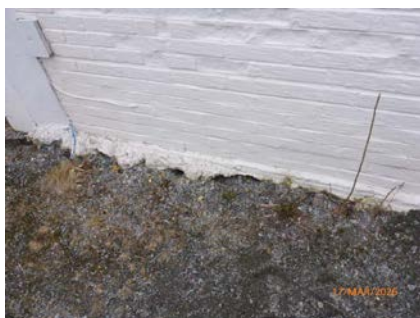
Øst

Det er en sprekk i hjørnet mot sørøst, med ukjent opprinnelse og årsak. Det er skader på teglsteinsforblendingen på muren mot øst.

Skade på teglsteinsforblendingen er utbedret og muren er malt, men nye skader kan ikke utelukkes.

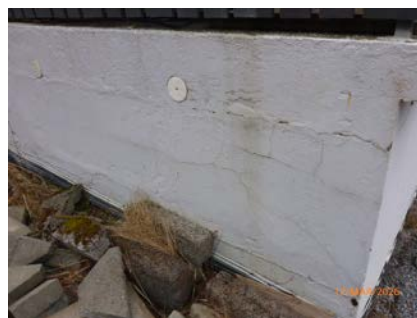
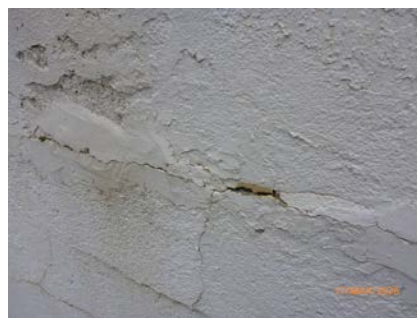
- Grunnmuren har sprekke-dannelser.

Det er registrert sprekker i mur og puss, samt enkelte sprekker i gulvet på grunn.

Sprekker og riss i mur og puss bør vurderes utbedret for å hindre videre forvitring og fuktskader.

Det anbefales også å vurdere avrenning fra overliggende støpt dekke, da feil eller mangelfull avrenning kan forverre skadene.

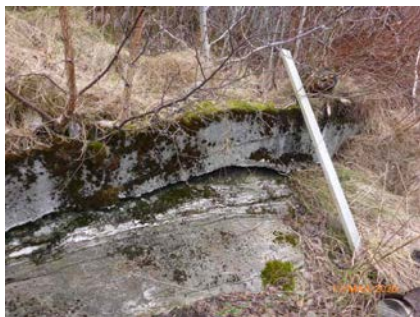
## ! TG 3 Terrengforhold

Det er ikke opparbeidet tilfredsstillende fall på terrenget fra murene, noe som medfører økt fuktbelastning på byggegroppen ved manglende bortledning av overflatevann fra nedbør og snø.

Områder hvor det er fylt mot murene bør frostsikres for å hindre telehiv og skader på konstruksjonen.
