# Morkavegen 5 7380 ÅLEN

## Tilstandsrapport Eierskifte

Byggeår: 1949

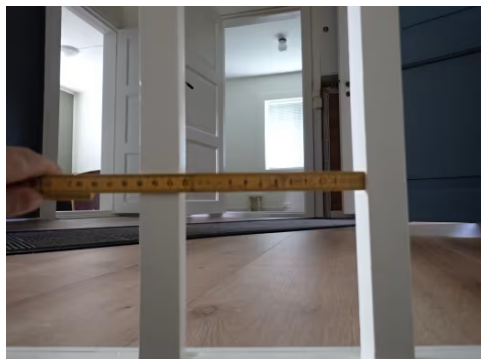
## 6.16 Trapp: Trapp opp til 1. etasje

Malt lukket tretrapp med belegg på trinn. Rekkverk er av malt tre, og det er håndløper på begge sider.

-Ut fra egne ønsker kan det vurderes tiltak på trapp med tanke på korte inntrinn.

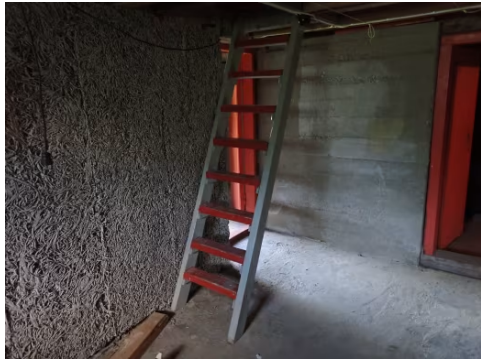
## 6.17 Trapp: Kjellertrapp

Det er en bratt kjellertrapp av malt tre med åpne trinn. Adkomst til trappen via luke i gulv i kott i 1. etasje.

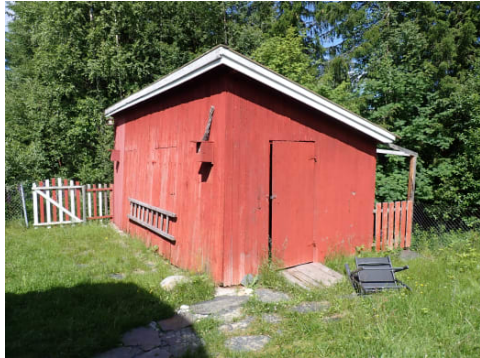
## 6.26 Øvrig: Uthus

Uthus oppført i én etasje. Grunnmur er oppført i naturstein. Veggkonstruksjon er oppført i tre og er kledd med stående panel. Taket har pulttaksform og er tekket med metallplater. Gulvet er av trebjelkelag.

-Bygget har noe behov for vedlikehold/oppgraderinger.

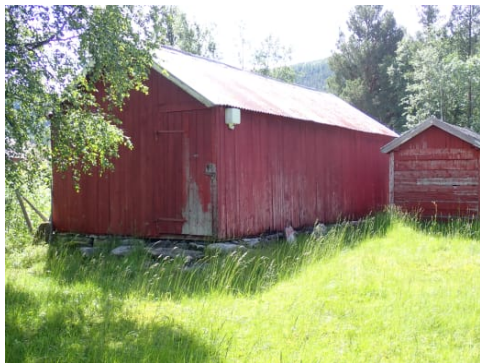
## 6.27 Øvrig: Garasje

Garasje oppført i én etasje. Grunnmur er oppført i naturstein. Veggkonstruksjon er oppført i tre og er kledd med stående panel. Taket har saltaksform og er tekket med metallplater. Gulvet er av trebjelkelag. Vinduer med enkelt glass.
