Morkavegen 5, 7380 ÅLEN

Oppgradert enebolig med en stor og landlig tomt | Bad, kjøkken og vinduer fra 2024 | Ingen boplikt

Tilstandsrapport Eierskifte

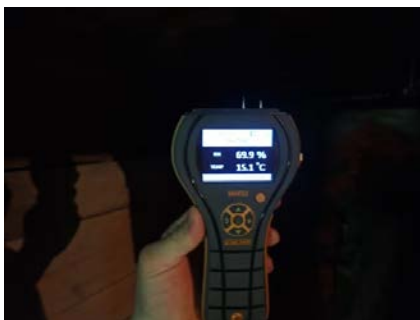
Fuktmåling ved skadet treverk. Økt risiko for muggvekst, og oppunder faregrensen for utvikling av råteskader.

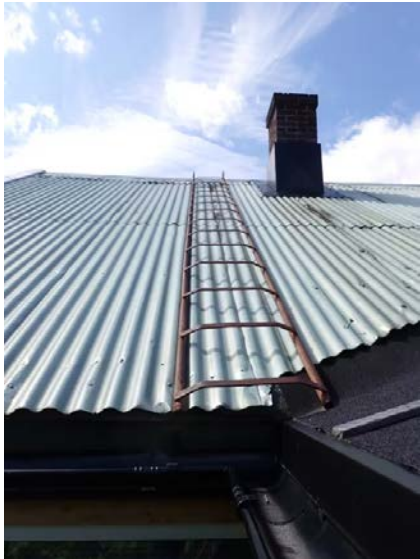
6.10 Taktekking

Utettheter ved takfot på tilbygg.

Type tekking	Papp, Metallplater
Det er tekking av metallplater på opprinnelig del. Det kan være et pappbelegg som undertak. Taket på tilbygget er tekket med pappundertak og lekter, uten overliggende tekking.	
Inspisert fra	Via stige, Fra bakken
Er det gjennomført arbeider etter opprinnelig byggeår?	Ja
-Metallplatene er lagt etter byggeår, men dato er ikke kjent. Tekkingen er av eldre årgang. -Det er pappundertak av nyere dato på tilbygget. Ikke kjent dato.	
Er det skader på takstein, mosegroing, buler i papp, rust eller bulker i plater?	Ja
Er det synlige avvik på beslag/inndekning rundt pipe og andre takgjennomføringer?	Ja
Har tekkingen nådd en alder som gir økt risiko for skader eller følgeskader?	Ja

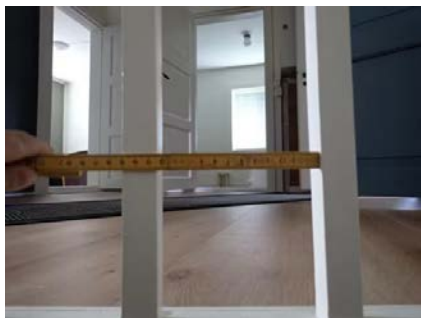
6.16 Trapp: Trapp opp til 1. etasje

Malt lukket tretrapp med belegg på trinn. Rekkverk er av malt tre, og det er håndløper på begge sider.

-Det anbefales å redusere åpninger i rekkverk slik at disse ikke overstiger 10 cm. Dette for bedre sikkerhet for små barn og dyr.
-Bygget er av en alder hvor det ikke var krav om 90 cm høyde på rekkverket. Forhøyning er ikke et krav, men for å lukke avviket må det være 90 cm over gulvet.
-Ut fra egne ønsker kan det vurderes tiltak på trapp med tanke på korte inntrinn.

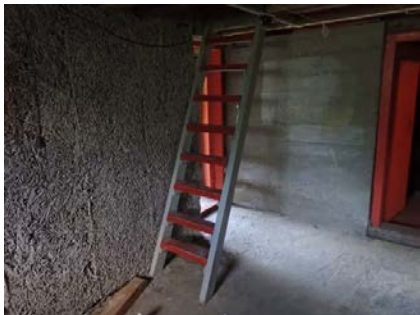
6.17 Trapp: Kjellertrapp

Beskrivelse	
Det er en bratt kjellertrapp av malt tre med åpne trinn. Adkomst til trappen via luke i gulv i kott i 1. etasje.	
Er det manglende rekkverk?	Ja
Er det påvist andre avvik utover normal slitasje?	Nei
Oppsummering av trapp	TG-3
<p>-Det er ikke etablert hverken rekkverk eller håndløper i trappen.</p> <p>-Åpninger mellom trinn er over 10 cm.</p> <p>TG 3 på grunn av manglende rekkverk.</p> <p>TG 2 settes for manglende håndløper og stor avstand mellom trinn.</p>	
Anbefalte tiltak / ytterligere undersøkelser anbefales	
<p>-Rekkverk må monteres for å lukke avviket.</p> <p>-Det anbefales å redusere åpninger i trinn slik at disse ikke overstiger 10 cm. Dette for bedre sikkerhet for små barn og dyr. Bruken av kjelleren vil også være avgjørende.</p> <p>-Håndløper anbefales på begge sider i trappeløpet for bedre sikkerhet ved bruk.</p>	
Utbedringskostnader	Under 10 000

Anbefalt tiltak: Rekkverk må monteres for å lukke avviket. Det anbefales å redusere åpninger i trinn slik at disse ikke overstiger 10 cm. Håndløper anbefales på begge sider i trappeløpet for bedre sikkerhet ved bruk.

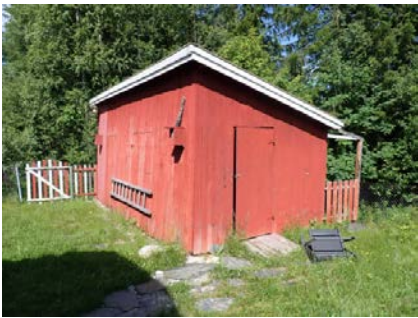
6.26 Øvrig: Uthus

Uthus oppført i én etasje. Grunnmur er oppført i naturstein. Veggkonstruksjon er oppført i tre og er kledd med stående panel. Taket har pulttaksform og er tekket med metallplater. Gulvet er av trebjelkelag.

-Bygget har noe behov for vedlikehold/oppgraderinger.
