Morkavegen 5, 7380 ÅLEN

**NY PRIS! | Oppgradert enebolig  
med en stor og landlig tomt | Bad,  
kjøkken og vinduer fra 2024 |  
Ingen boplikt**

# Morkavegen 5 7380 ÅLEN

## Tilstandsrapport Eierskifte

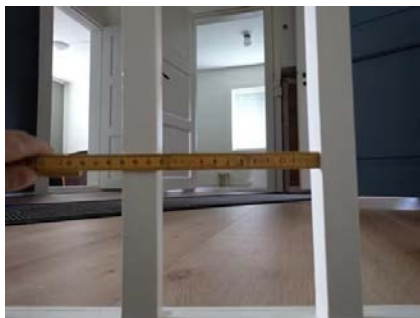
## 6.16 Trapp: Trapp opp til 1. etasje

| Malt lukket tretrapp med belegg på trinn. Rekkverk er av malt tre, og det er håndløper på begge sider. | |

- Det anbefales å redusere åpninger i rekkverk slik at disse ikke overstiger 10 cm. Dette for bedre sikkerhet for små barn og dyr.
- Bygget er av en alder hvor det ikke var krav om 90 cm høyde på rekkverket. Forhøyning er ikke et krav, men for å lukke avviket må det være 90 cm over gulvet.
- Ut fra egne ønsker kan det vurderes tiltak på trapp med tanke på korte inntrinn.

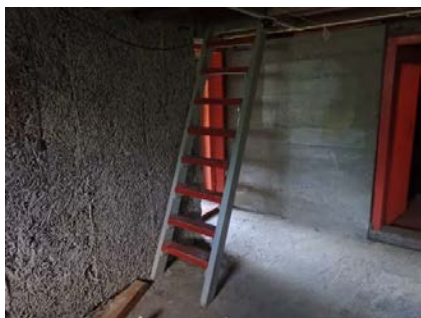
## 6.17 Trapp: Kjellertrapp

| Det er en bratt kjellertrapp av malt tre med åpne trinn. Adkomst til trappen via luke i gulv i kott i 1. etasje. | |

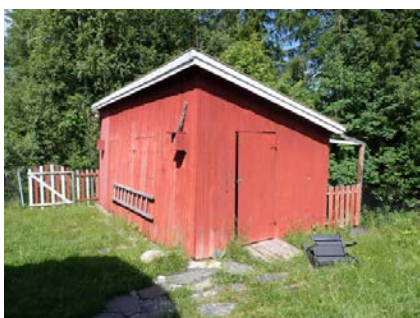
## 6.26 Øvrig: Uthus

Uthus oppført i én etasje. Grunnmur er oppført i naturstein. Veggkonstruksjon er oppført i tre og er kledd med stående panel. Taket har pulttaksform og er tekket med metallplater. Gulvet er av trebjelkelag.

-Bygget har noe behov for vedlikehold/oppgraderinger.
