Morkavegen 5, 7380 ÅLEN

**NY PRIS! | Oppgradert enebolig  
med en stor og landlig tomt | Bad,  
kjøkken og vinduer fra 2024 |  
Ingen boplikt**

# Morkavegen 5 7380 ÅLEN

## Tilstandsrapport Eierskifte

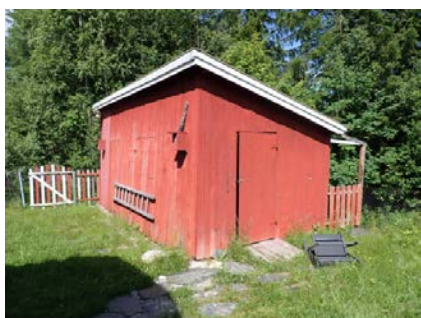
## 6.26 Øvrig: Uthus

Uthus oppført i én etasje. Grunnmur er oppført i naturstein. Veggkonstruksjon er oppført i tre og er kledd med stående panel. Taket har pulttaksform og er tekket med metallplater. Gulvet er av trebjelkelag.

-Bygget har noe behov for vedlikehold/oppgraderinger.

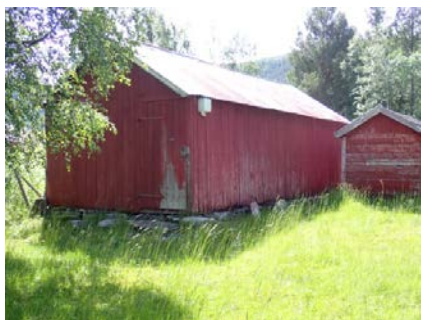
## 6.27 Øvrig: Garasje

Garasje oppført i én etasje. Grunnmur er oppført i naturstein. Veggkonstruksjon er oppført i tre og er kledd med stående panel. Taket har saltaksform og er tekket med metallplater. Gulvet er av trebjelkelag. Vinduer med enkelt glass.
