# Tilstandsrapport

Enebolig

Rønningveien 12, 3360 GEITHUS

Befaringsdato: 06.08.2025

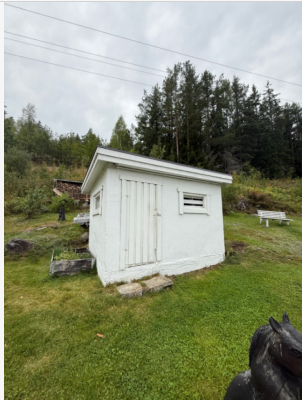
## Frittstående bod

Bygget er ikke tilstandsvurdert ihht Forskrift til avhendingslova og NS3600. Dette er kun en enkel beskrivelse.
