# Tilstandsrapport

Enebolig

Trevassvegen 819, 2840 REINSVOLL

Befaringsdato: 28.04.2025

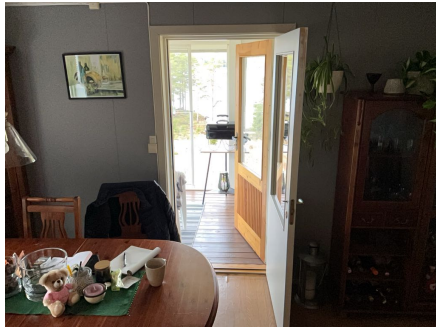
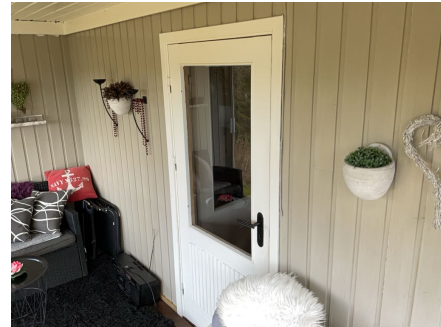
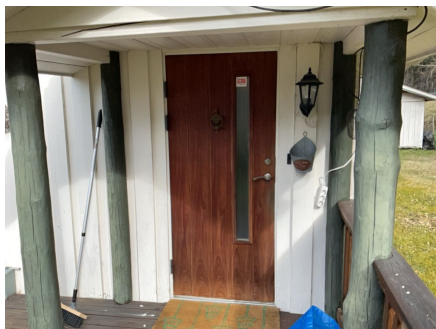
## TE 1 Balkonger, terrasser og rom under balkonger

Innglasset veranda med utgang fra stue, med konstruksjoner og overflater i treverk og glass.

- Det er avvik:

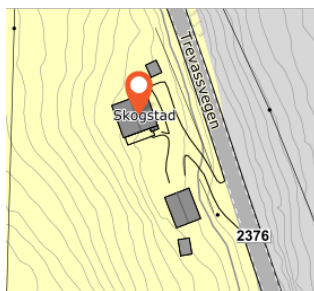
## TG 2 Radon

Radon er en usynlig og luktfri radioaktiv gass, som gjør den vanskelig å oppdage, med mindre man foretar en radonmåling.

- Det bør gjennomføres radonmålinger.

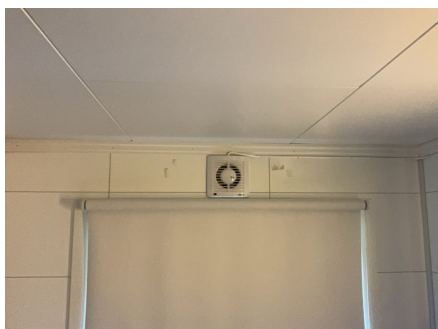
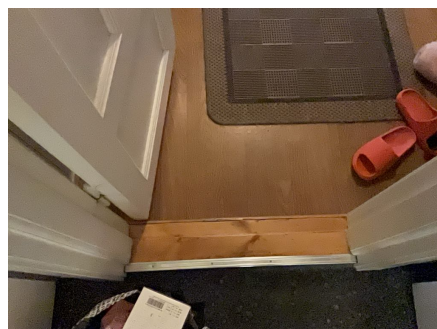
Det er avvik:  
Det er ikke tilluft under dør.

Tilluft i/under dør anbefales etablert.

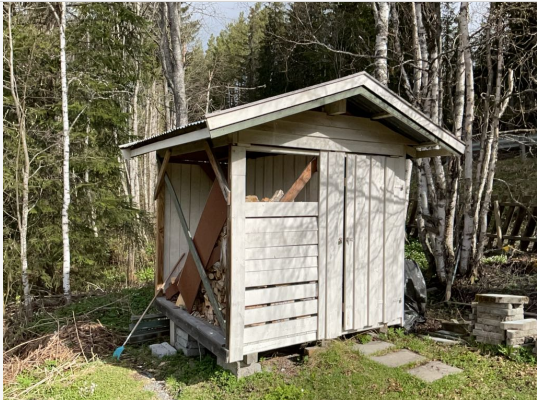
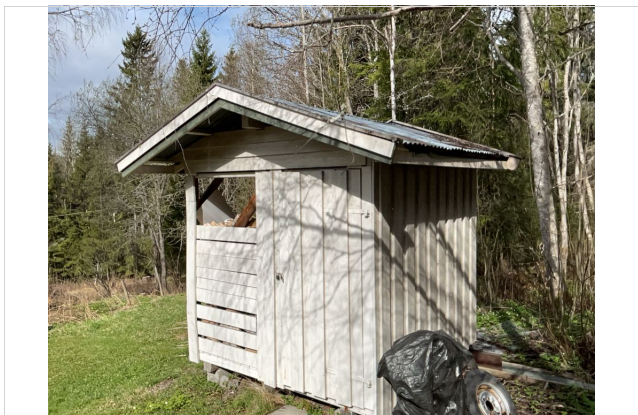
## Bod

Bygning oppsatt på enkel fundamentering i tradisjonelt bindingsverk. Utvendig kledd med malt trepanel. Mønet saltak teknet med stålplater. Garasje, uthus o.l. er ikke teknisk vurdert på linje med bolighuset. Tilstandsgrad er derfor ikke angitt. Bygningen har vedlikeholdsbehov.

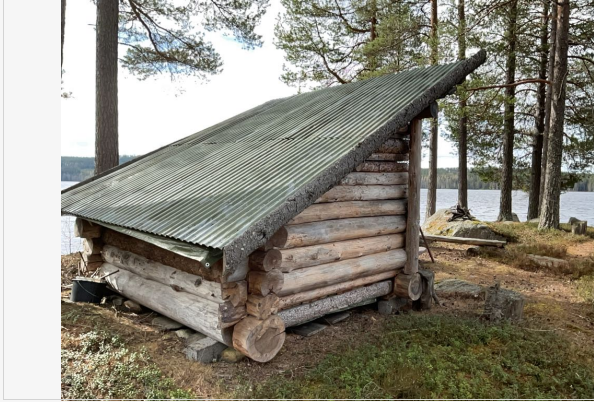
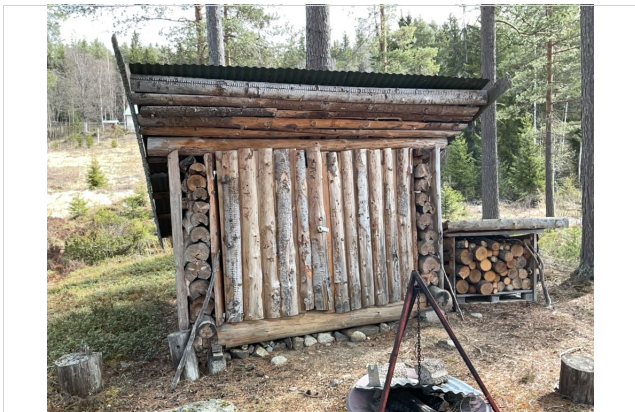
## Gapahuk

Bygning oppsatt på enkel fundamentering i tradisjonelt bindingsverk. Utvendig kledd med malt trepanel. Tak tekket med stålplater. Garasje, uthus o.l. er ikke teknisk vurdert på linje med bolighuset. Tilstandsgrad er derfor ikke angitt. Bygningen har vedlikeholdsbehov.

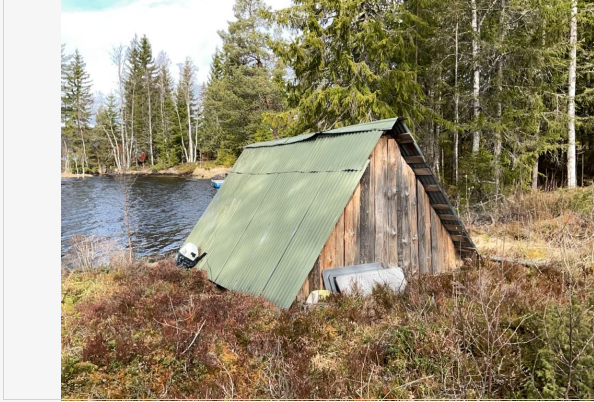
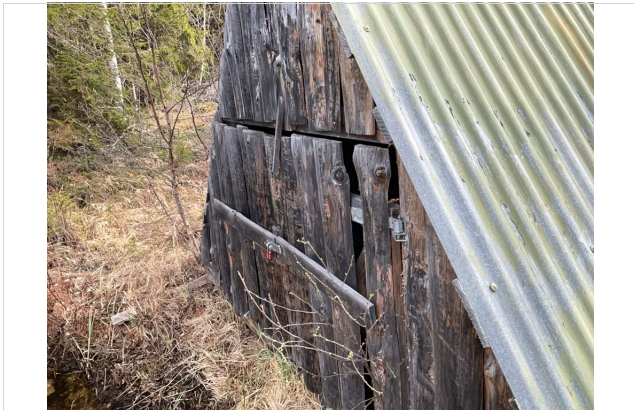
## Båthus

Bygning oppsatt på enkel fundamentering i tradisjonelt bindingsverk. Utvendig kledd med malt trepanel. Mønet saltak tekket med stålplater. Garasje, uthus o.l. er ikke teknisk vurdert på linje med bolighuset. Tilstandsgrad er derfor ikke angitt. Bygningen har vedlikeholdsbehov.

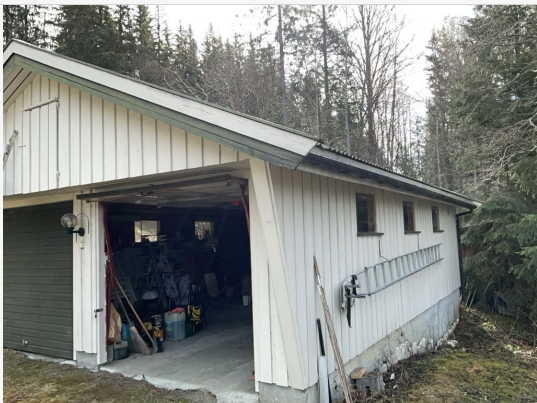
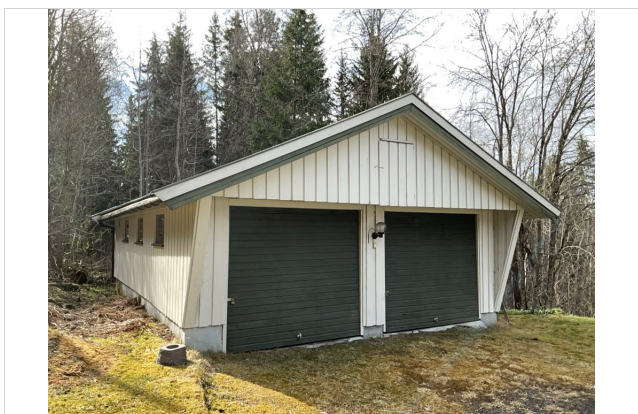
## Garasje

Bygningen har vedlikeholdsbehov.
