Trevassvegen 819, 2840 REINSVOLL

**Sjarmerende eldre bolig i  
naturskjønne omgivelser ved  
vakre Trevatn - stor tomt - garasje  
- nærhet til turområder.**

# Tilstandsrapport

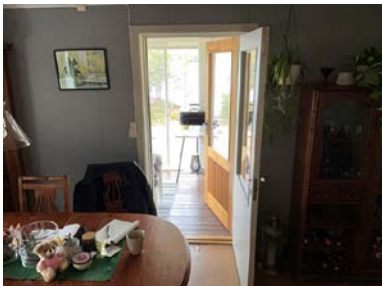
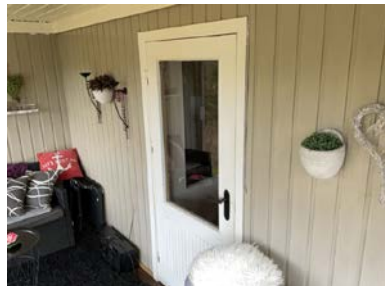
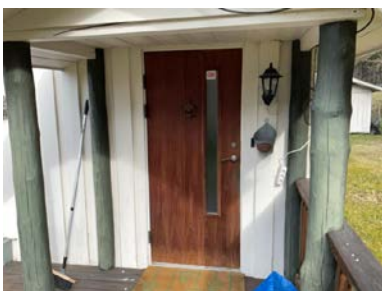
## TG 1 Balkonger, terrasser og rom under balkonger

Innglasset veranda med utgang fra stue, med konstruksjoner og overflater i treverk og glass.

Åpen veranda med utgang fra Innglasset veranda, med Konstruksjoner, overflater, rekkverk og håndlist i treverk.

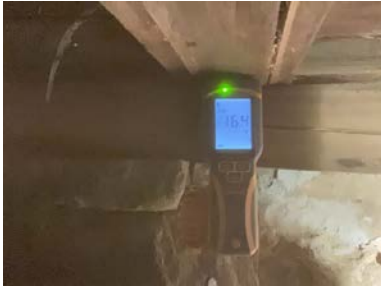
## TG 2 Radon

Radon er en usynlig og luktfri radioaktiv gass, som gjør den vanskelig å oppdage, med mindre man foretar en radonmåling. Radon dannes kontinuerlig i jordskorpa, hvor det er uranrike bergarter og/eller løsmasser. Utendørs er konsentrasjonen av radon vanligvis lav, men radon i luften innendørs øker risikoen for lungekreft. Grunnstoffet uran er naturlig radioaktivt og finnes i berggrunn og jordsmonn. Når uran brytes ned, dannes det nye radioaktive stoffer, blant annet radon. Eiendommen ligger innenfor område med moderat til lave verdier i følge aktsomhetskart kart til NGI. Takstmannen har ikke kjennskap til radonmåling av boligen, boligen er ikke utført med radonsperre. Statens strålevern anbefaler radonmåling i bolig. Mer info angående radon kan hentes hos kommunen og Statens strålevern, [www.nrpa.no/radon](http://www.nrpa.no/radon). Utføring av radonmåling anbefales.

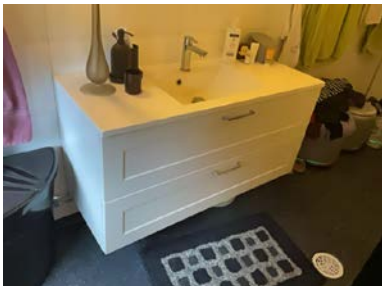
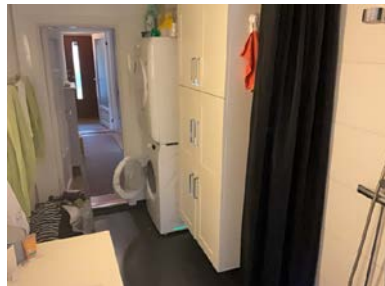
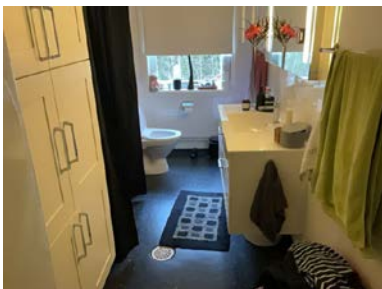
### ! TG 2 Ventilasjon

- Det er avvik:

Tilluft i/under dør anbefales etablert.

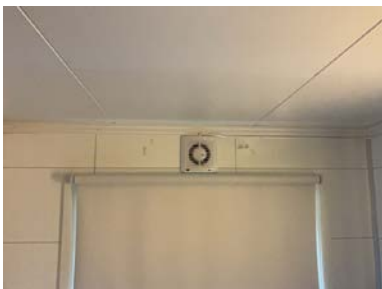
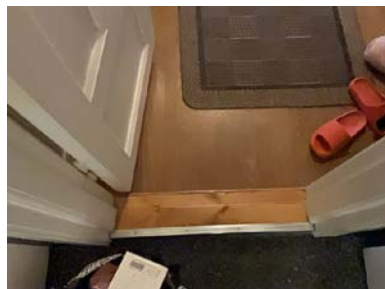
### ! TG 1 Tilliggende konstruksjoner våtrom

Fuktsøk utført i åpen konstruksjon i kjeller under bad/dusjsone. Det er ikke påvist unormale forhold.

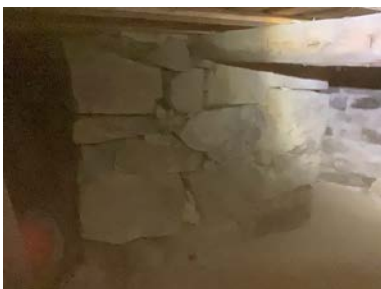
## TG 2 Terrengforhold

Tomten er flat og skrånet, noe terrassert.

Viktig å lede vann bort fra fundamentene. Dette for å unngå belastning på mur/betong, hindre vanninntrenging og bevare lang brukstid på bygningsdelene under bakken. Fukt inn i konstruksjoner vil potensielt kunne føre til kapilærsug/fuktopptrekk i konstruksjoner rundt og kunne påføre store skader og kostnader.

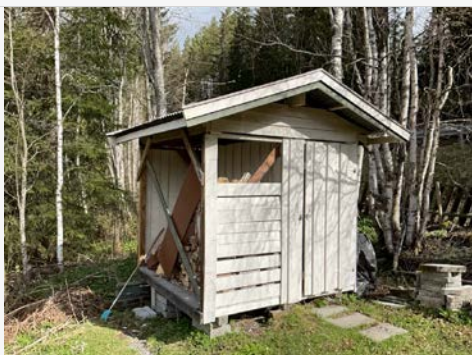
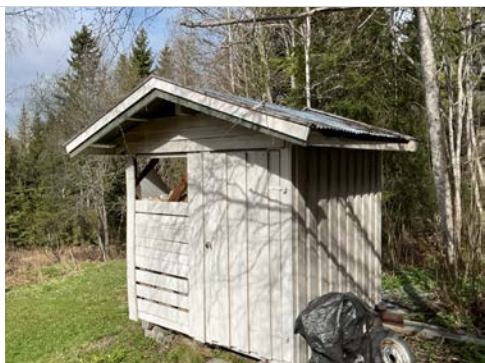
### Bod

Bygning oppsatt på enkel fundamentering i tradisjonelt bindingsverk. Utvendig kledd med malt trepanel. Mønet saltak teknet med stålplater. Garasje, uthus o.l. er ikke teknisk vurdert på linje med bolighuset. Tilstandsgrad er derfor ikke angitt. Bygningen har vedlikeholdsbehov.

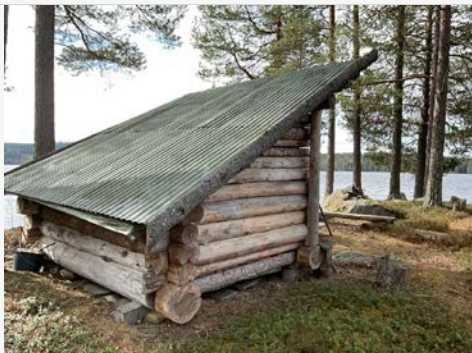
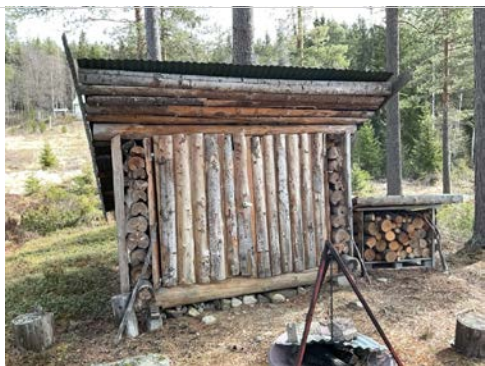
## Gapahuk

Bygning oppsatt på enkel fundamentering i tradisjonelt bindingsverk. Utvendig kledd med malt trepanel. Tak tekket med stålplater. Garasje, uthus o.l. er ikke teknisk vurdert på linje med bolighuset. Tilstandsgrad er derfor ikke angitt. Bygningen har vedlikeholdsbehov.

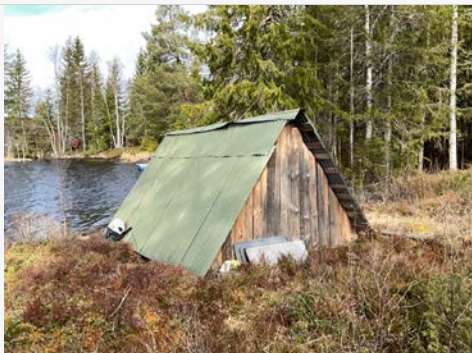
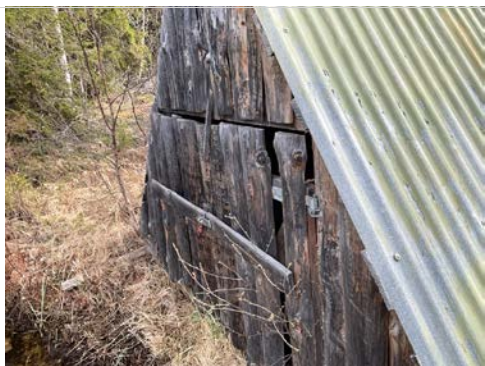
## Båthus

Bygning oppsatt på enkel fundamentering i tradisjonelt bindingsverk. Utvendig kledd med malt trepanel. Mønet saltak teknet med stålplater. Garasje, uthus o.l. er ikke teknisk vurdert på linje med bolighuset. Tilstandsgrad er derfor ikke angitt. Bygningen har vedlikeholdsbehov.

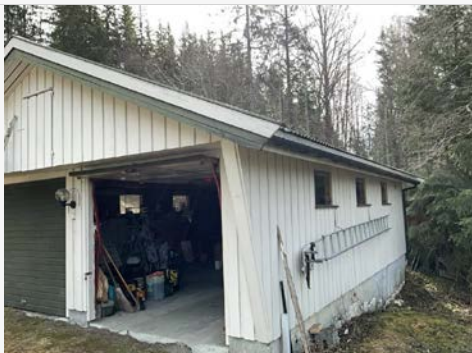
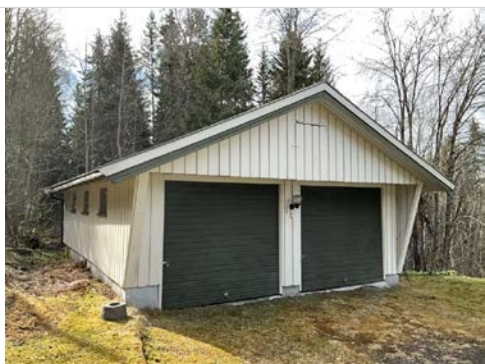
## Garasje

Garasje/uthus oppsatt på murt grunnmur. Støpt plate må mark. Vegger er over bakken utført i trekonstruksjoner, utvendig malt trepanel. Mønet skråtak i trekonstruksjoner tekket med stålplater. Vipperorter. Garasje, uthus o.l. er ikke teknisk vurdert på linje med bolighuset. Tilstandsgrad er derfor ikke angitt. Bygningen har vedlikeholdsbehov.
