# Tilstandsrapport

Enebolig

Klypevegen 3, 3684 NOTODDEN

Befaringsdato: 24.06.2025

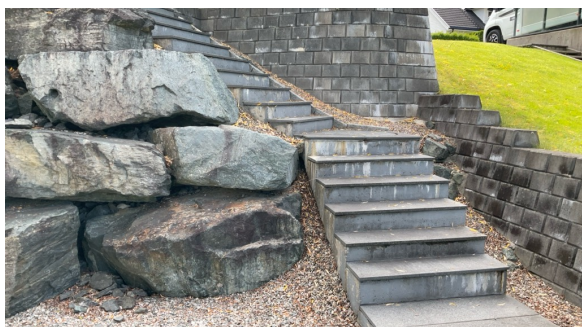
Det er en støtt trapp fra øvre til nedre nivå.

Trapp bygget i terrenget.

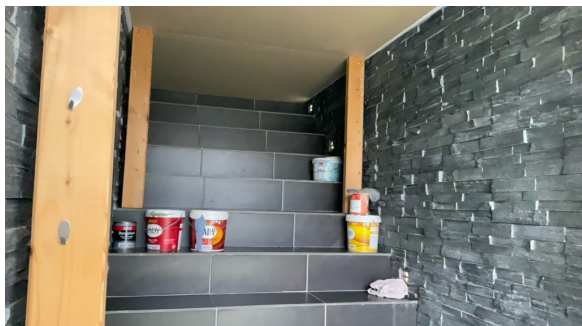
Trapperom til leilighet - ikke i bruk.

Det bør monteres tilfredsstillende lufting i trapperommet for å redusere faren for sopp.

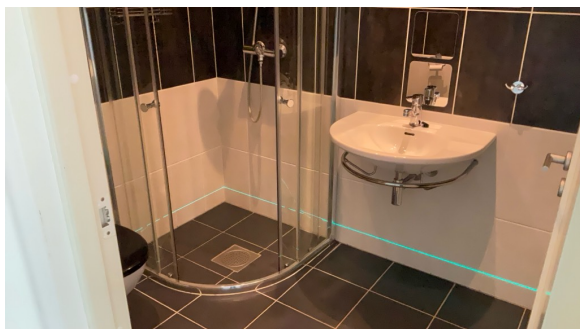
Bad leilighet mot øst  
Aktuell byggeforskrift er tekniske forskrifter i perioden 1997-2010.  
Dokumentasjon: ingen dokumentasjon.  
Veggene har fliser. Taket er malt.  
Gulvet er flislagt. Rommet har elektriske varmekabler. Fall mot sluk er målt til 12mm.  
Det er plastsluk og smøremembran med ukjent utførelse.  
Rommet har servant, toalett og dusj på vegg med dusjvegger/hjørne.  
Det er elektrisk styrt vifte.  
Hulltaking er ikke foretatt da det ikke er fysisk mulig pga tilliggende konstruksjoner.  
Vegger er i betong/lettklinkerblokker.  
Det er ikke målt unormal fukt i våtsone på målinger utført med fuktindikator.

Bad i leilighet mot øst.

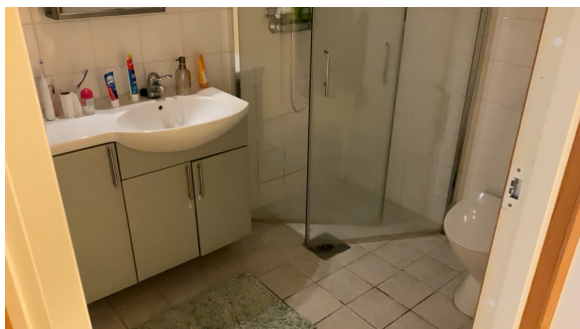
Bad leilighet mot vest  
Aktuell byggeforskrift er tekniske forskrifter i perioden 1997-2010.  
Dokumentasjon: Ingen dokumentasjon.  
Veggene har fliser. Taket er malt.  
Gulvet er flislagt. Rommet har elektriske varmekabler. Fall mot sluk er målt til 6mm.  
Det er plastsluk og smøremembran med ukjent utførelse.  
Rommet har vask, toalett og dusj på vegg med dusjvegger.  
Det er elektrisk styrt vifte.  
Hulltaking er ikke foretatt da det ikke er fysisk mulig pga tilliggende konstruksjoner.  
Vegger er i betong/lettklinkerblokker.  
Det er ikke målt unormal fukt i våtsone på målinger utført med fuktindikator.

Bad leilighet mot vest.

- Overvåk tilstanden jevnlig. For å få tilstandsgrad 0 eller 1 må tettesjiktet skiftes ut, men tidspunktet for når dette er nødvendig er vanskelig å si noe om.
- Det er viktig å merke seg at levetiden til en membran varierer basert på kvalitet, installasjon og bruk. Eldre membraner kan bli sprø og sprekke opp, noe som fører til at de mister sin vanntettende funksjon. Dette kan resultere i vannlekkasjer gjennom vegger og gulv og fuktskader.

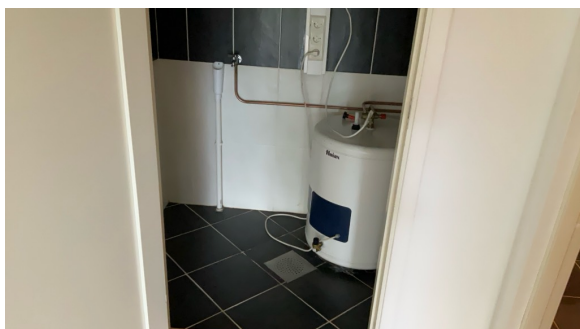
Vaskerom i leilighet mot øst.

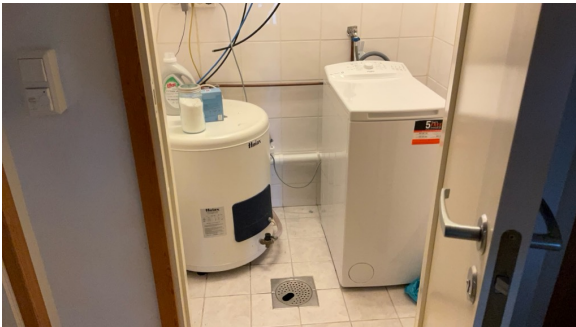
Vaskerom mot vest  
Aktuell byggeforskrift er tekniske forskrifter i perioden 1997-2010.  
Dokumentasjon: Ingen dokumentasjon.  
Veggene har fliser. Taket er malt.  
Gulvet er flislagt. Rommet har ingen varmekilde. Fall mot sluk er målt til 6mm.  
Det er plastsluk og smøremembran med ukjent utførelse.  
Rommet har opplegg for vaskemaskin.  
Det er elektrisk styrt vifte.  
Hulltaking er ikke foretatt da det ikke er fysisk mulig pga tilliggende konstruksjoner.  
Vegger er i betong/lettklinkerblokker.  
Det er ikke målt unormal fukt i våtsone på målinger utført med fuktindikator.

Vaskerom i leilighet mot vest.

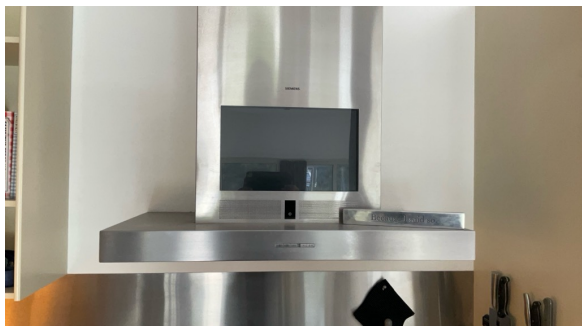
Kjøkkenventilator med skjerm.

Dersom ventilator slutter å fungere, må den skiftes.

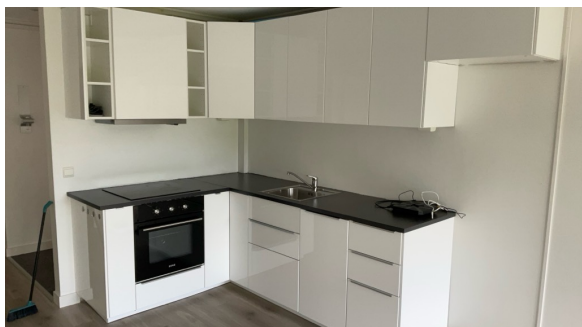
Kjøkken i leilighet mot øst.

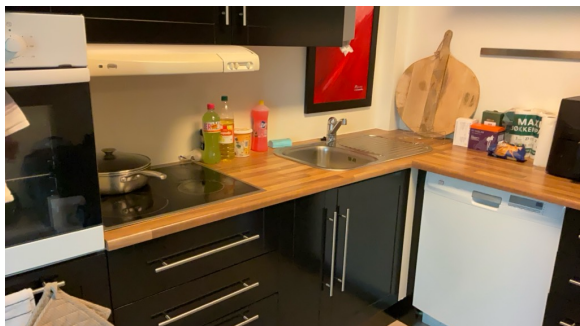
Innredning leilighet mot vest.
