Klypevegen 3, 3684 NOTODDEN

**Attraktiv og arkitekttegnet bolig  
med to utleieenheter, dobbel  
carport og integrert garasje**

# Tilstandsrapport

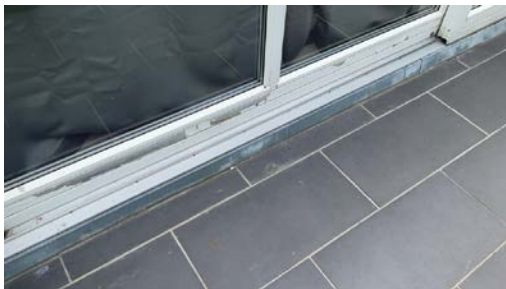
Løs maling på skyvedører i underetasjen

Overflatebehandle dører og smøre skinner med Silicon spray.

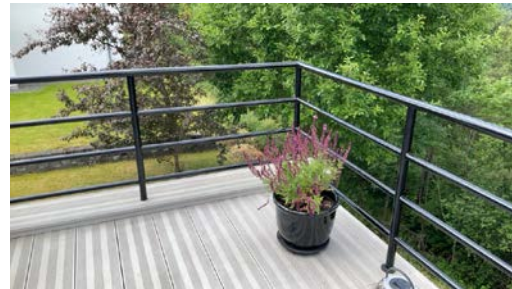
Store åpninger i rekkverk.

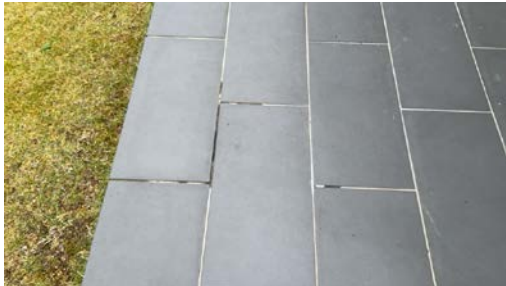
Løse fliser og manglende fugemasse.

Dette for å unngå at fliser knekker dersom det faller noe tungt på flisene.

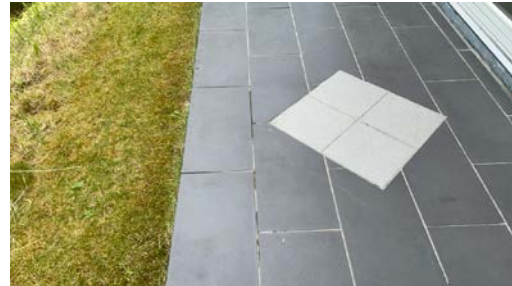
Løse fliser og manglende fugemasse.

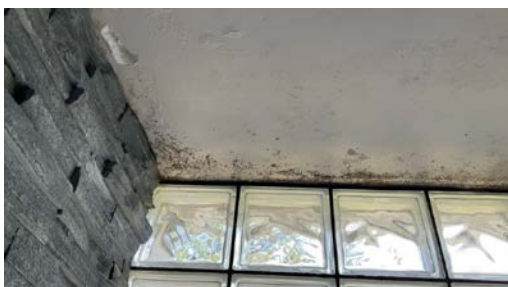
Svartsopp i overgang glassbyggstein og tak.

Det bør monteres tilfredsstillende lufting i trapperommet for å redusere faren for sopp.

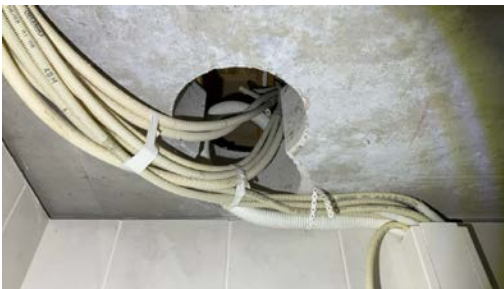
Hull i betongtak opp til hoveddel.

Dersom leilighet skal leies ut, er det krav til brannisolering og lydsille mellom boenhetene.  
Tak bør ferdigstilles.

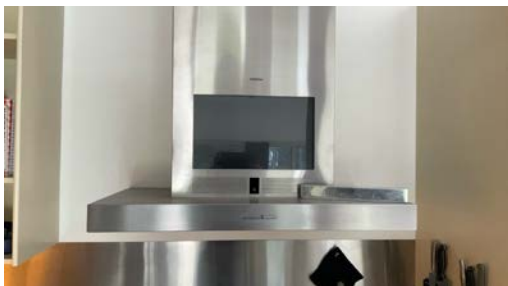
Kjøkkenventilator med skjerm.

Dersom ventilator slutter å fungere, må den skiftes.

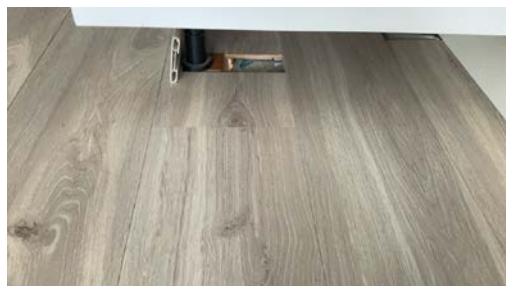
Noe manglende sokkel.

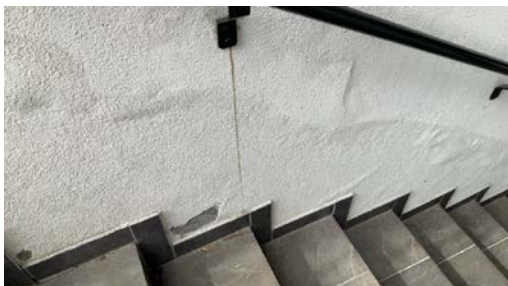
Løs puss i trapperom til underetasjen

- Synlig isolasjon må tildekkes på forsvarlig måte.
- Det må foretas lokal utbedring.

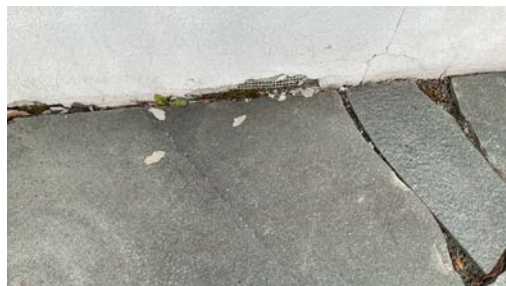
Noe manglende puss.

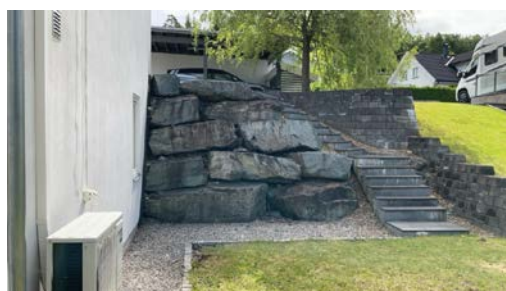
Natursteinmur uten rekkverk.

Det må monteres sikring på støttmurer med mer enn 50cm til underliggende terreng.  
Dette for å redusere faren for fallskader.
