Tilstandsrapport

Hytte

Rødningsbakkin 60, 2933 REINLI

Rapportdato: 16.07.2024

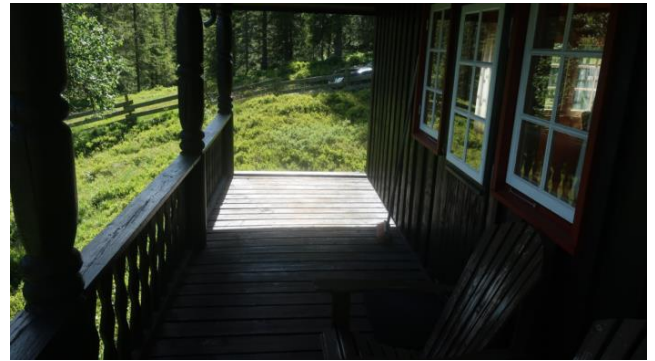
! TG 1 Balkonger, terrasser og rom under balkonger

Overbygget inngangsparti, dør ut fra stue til overbygget terrasse.

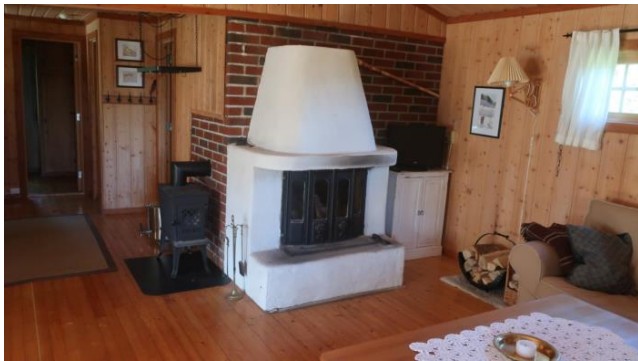
Elementpipe.

Murt peis med innsats med dører i stue, vedovn ved siden av.

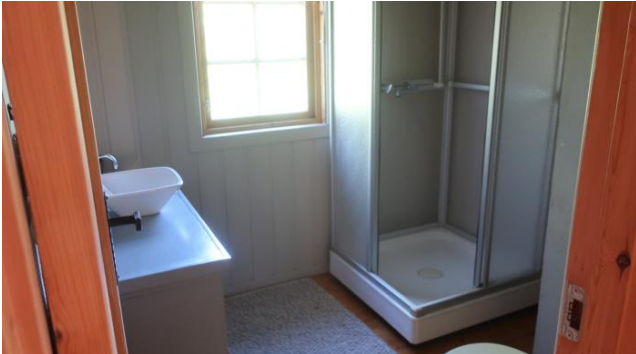
ETASJE > VASKEROM

Det er ikke innlagt vann, kun enket gråvannsløp til terreng. Vann til servant og dusj fra kanne med fotpumpe. Rommet er ikke definert som våtrom da det består av vanlig lakkert tregulv og panel på vegger og himling og er innredet med en benk med servant og hyttedusjkabinett. Det er ikke etablert sluk i gulvet, gulvet blir heller ikke definert som våt sone.

Det er ikke tatt hull for fuktmåling. Det er ikke vannopplegg det er dusjkabinett og ingen våt sone.

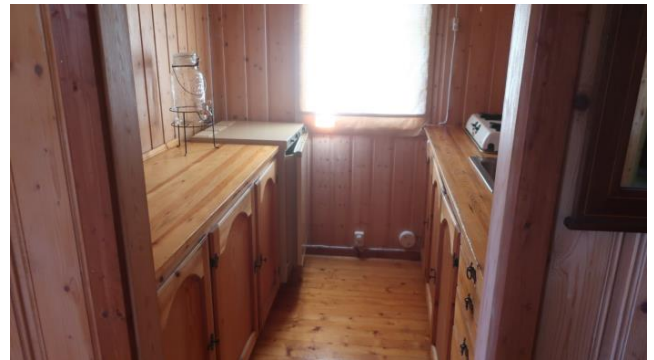
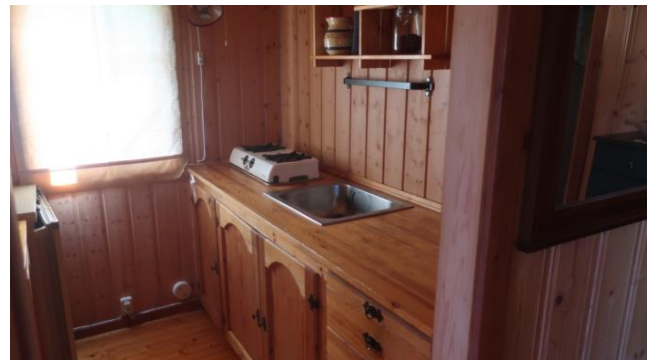
ETASJE > KJØKKEN

Heltre hyttekjøkkeninnredning med profilerte fronter og smijernbeslag. Heltre furu benkeplater.

Nedfelt oppvaskkum med avløp ut. Gass kjøleskap og to bluss kokeapparat.

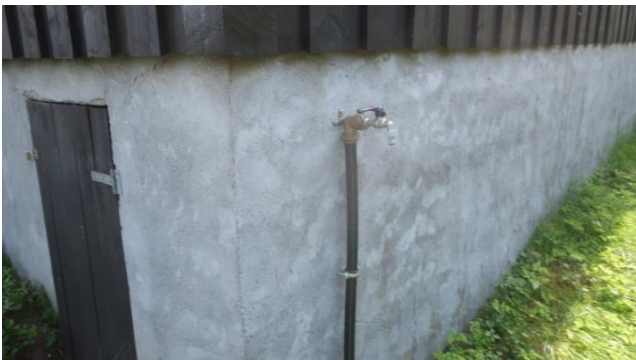
! TG 1 Andre VVS-installasjoner

Ingen installasjoner innvendig. Sommervannledning med tappekran på yttervegg. (ikke vann i kranen ved befaring.)

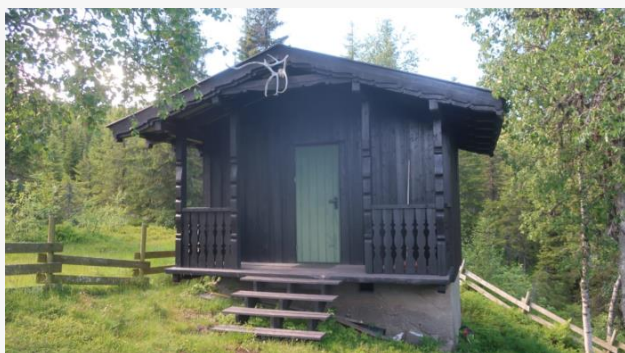
Uthus med ved/redskapsbod og utedo.
Fundamentert på støpt ringmur på terreng.
Trebjelkelag og tregulv.
Vegger i uisolert bindingsverk, panelt utvendig med tømmermannspanel.
Saltak-konstruksjon.
Taket er tekket med bølgeblekkplater ute undertak.
Koblede vinduer.
Panelt og malt ytterdør. Plassbygd dør til dorom.
