# Tilstandsrapport

Fritidsbolig

Glomsteinveien 77 , 3140 NØTTERØY

Rapportdato: 16.03.2026

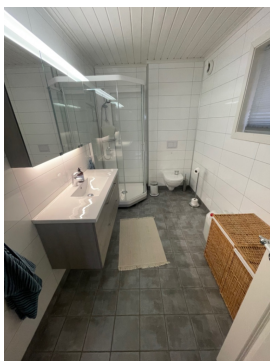
## 1. ETASJE > BAD/VASKEROM

Bad fra byggeår. Innredet med servant, vegghengt toalett, dusjkabinett og opplegg for vaskemaskin. Det er sluk i plast. Det er mekanisk ventilasjon med vifte i vegg. Det er fliser på gulv og våtromsplater på vegger. Det er malt trepanel i tak. Aktuell byggeforskrift er teknisk forskrift 2010. Dokumentasjon er fremvist i form av bilder, faktura og ferdigattest.

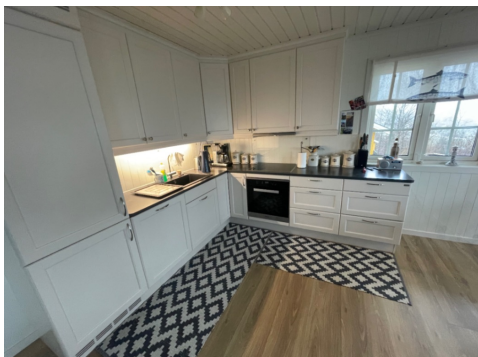
## 1. ETASJE > STUE/KJØKKEN

Kjøkkeninnredning med profilerte fronter fra Huseby. Det er ventilator over komfyr og opplegg for oppvaskmaskin. Gulvet har laminat. Komfyrvakt er montert over platetopp, og det er installert automatisk vannstopper i skap under vaskekum.
