# Tilstandsrapport

📍 Kuskerudveien 10, 1920 SØRUMSAND

# gnr. 246, bnr. 414

Befaringsdato: 20.10.2025

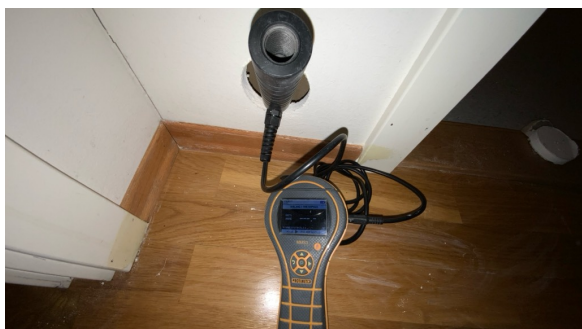
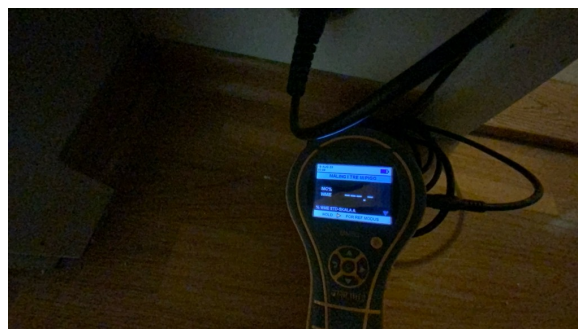
### TG 0 Tilliggende konstruksjoner våtrom

Hulltaking er foretatt uten å påvise unormale forhold. Hulltaking er foretatt ved/i Entre.

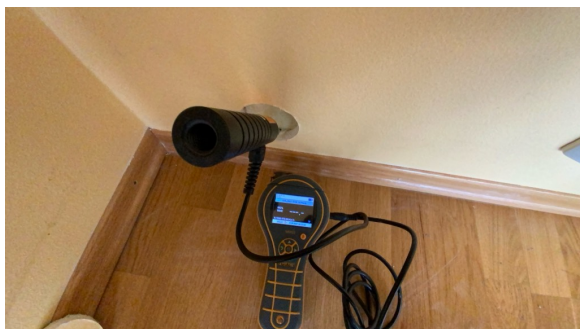
### TG 0 Tilliggende konstruksjoner våtrom

Hulltaking er foretatt uten å påvise unormale forhold. Hulltaking er foretatt ved/i Stue.

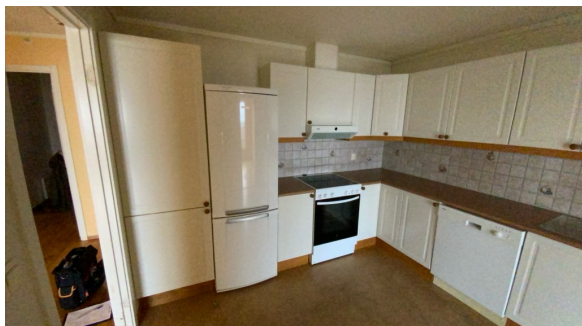
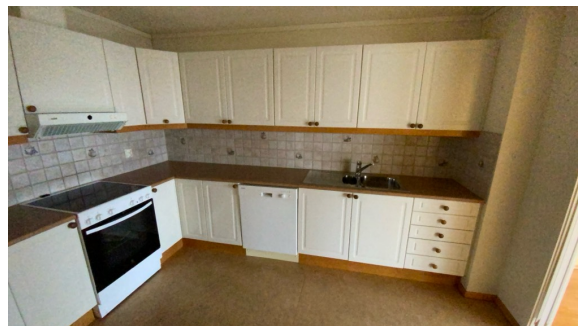
Kjøkkenet har innredning med profilerte fronter. Benkeplaten er av laminat med stål oppvaskkum og fliser over benk. Det er kjøøl/frysenskap, oppvaskmaskin og komfyr.

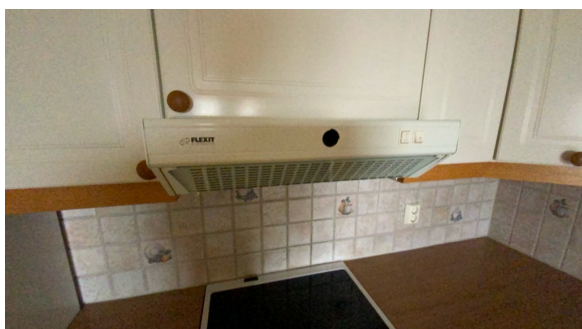
### TG 1 Avtrekk

Det er avtrekk via mekanisk avtrekksanlegg i boenheten.

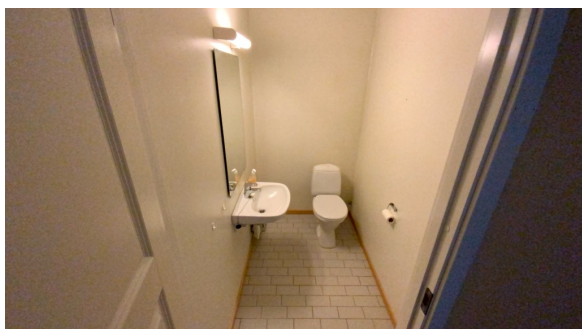
### TG 1 Overflater og konstruksjon

Toalettrom med vegghengt servant, speil, belysning og toalett. Fliser på gulv og malte flater på vegger.

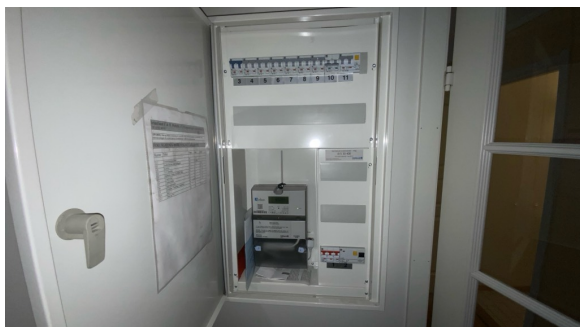
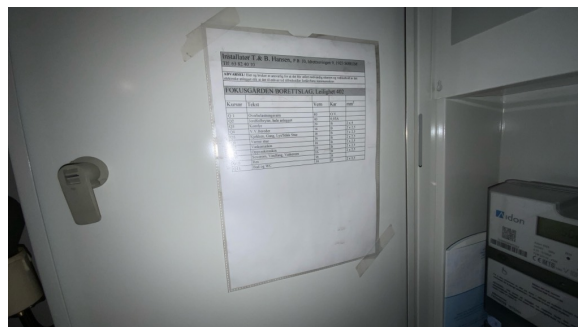
### Generell kommentar

Det anbefales alltid en gjennomgang av anlegget med tanke på anleggets alder og det ikke foreligger kunnskap om anlegget. Med bakgrunn i NS3600 kreves det utført el-kontroll av fagperson for å få TG1 på anlegget. TG2 gis som følge av manglende dokumentasjon/manglende el-kontroll.
