# Tilstandsrapport

Fritidsbolig

Katterås hyttegrend 129, 4865 ÅMLI

Befaringsdato: 26.06.2025

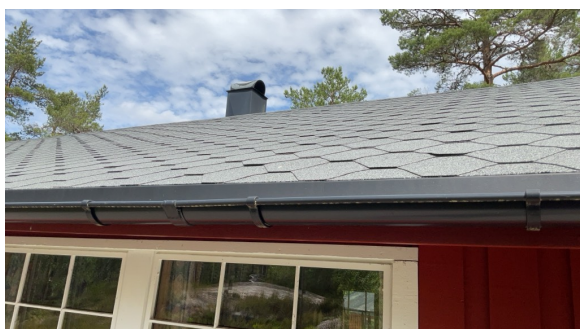
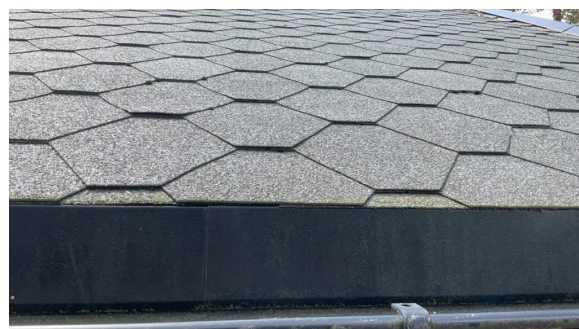
*Punktet må sees i sammenheng med Takkonstruksjon/Loft*

Taket er tekket med asfalttakshingel. Alder på tekkingen vites ikke.

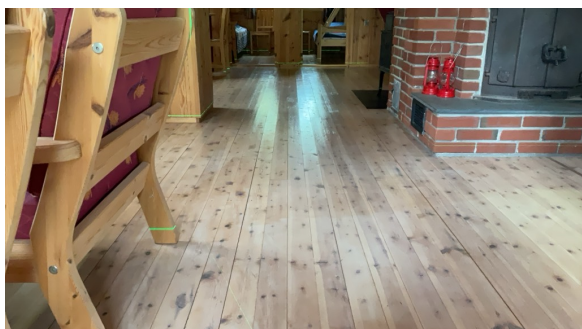
### TG 1 Etasjeskille/gulv mot grunn

Etasjeskille er trebjelkelag.

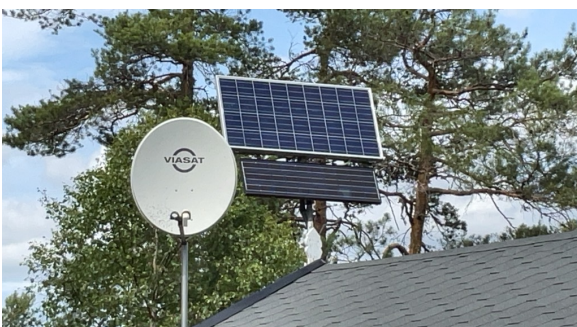
## TG IU Andre innvendige forhold - 3

Det er ikke innlagt vann og avløp, men det er sommervann til yttervegg. Rørapplegget er ikke beregnet på trykkvann. Det er biologisk toalett.  
Det er ikke innlagt strøm, men det er 12- voltsanlegg med solcellepaneler.

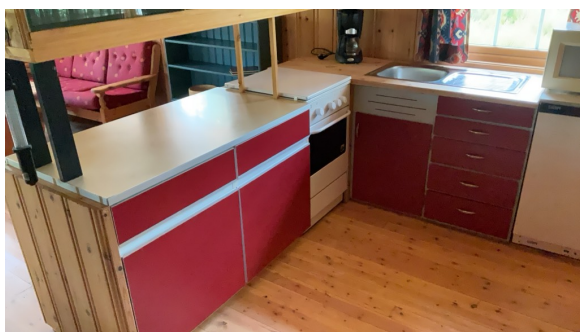
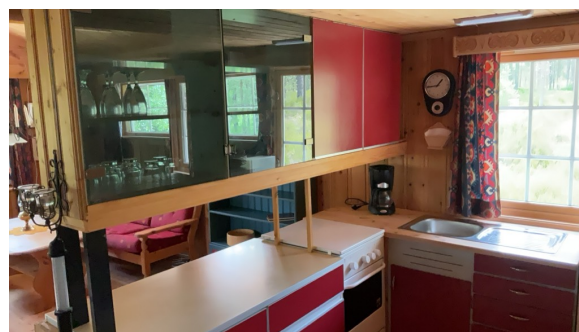
## TG 1 Overflater og innredning

Innredning med glatte fronter og laminert benkeplate. Innredning med normal bruksslitasje.
