# Tilstandsrapport

Enebolig

Kjærstadsletta 11, 2022 GJERDRUM

Befaringsdato: 23.09.2025

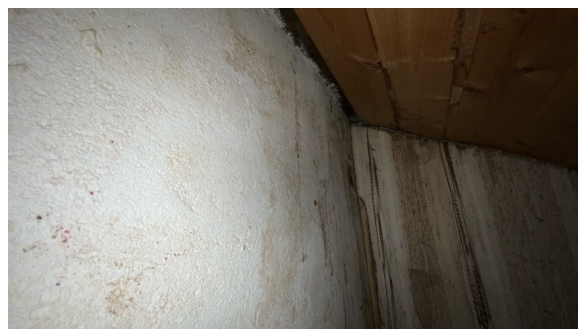
Synlig fuktmerker rundt pipe innvendig.

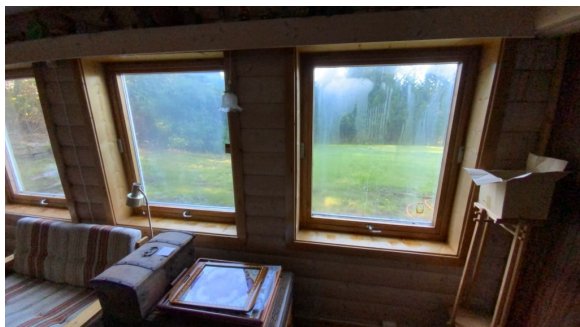
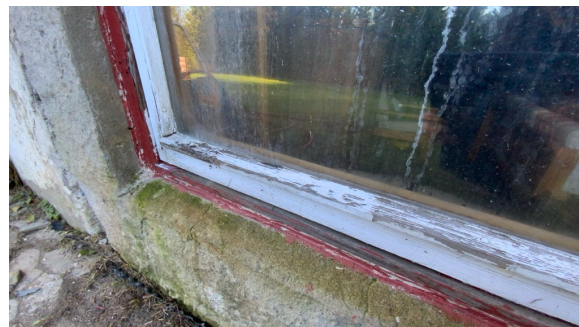
- Det er påvist et betydelig antall vinduer med punkterte eller sprukne glassruter.
- Karmene i vinduer er slitte og det er sprekker i trevirket.

Vinduer bærer preg av noe manglende vedlikehold og med tanke på alder, er gummipakninger sprøe og punktering kan være en mulighet.

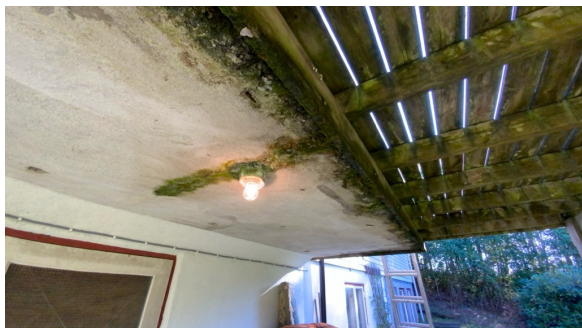
Skade i betong etter rust fra armering.

- Lokal utbedring må utføres.

Fukt- og råteskader, samt betongskader må utbedres for å hindre videre skadeutvikling og redusert bæreevne i konstruksjonen. Dersom tiltak ikke iverksettes, kan dette føre til ytterligere forringelse av materialene, økt risiko for råde, samt svekket stabilitet og levetid for balkongen.

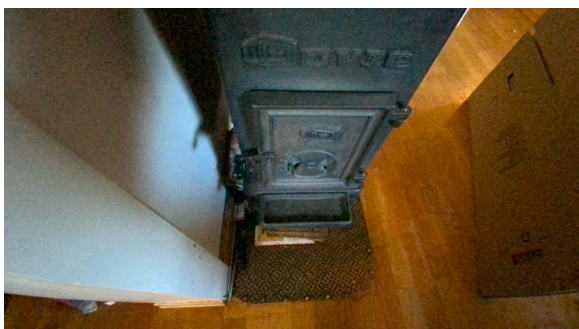
Plate under etasjeovn ligger under 30 cm fra åpning på vedluke.

- Større avstand til brennbart materiale må lages.

Det anbefales at avstanden mellom ildstedet og brennbart materiale økes for å oppfylle gjeldende krav og redusere brannrisiko. Pipeløpet har en brukstid på over 20 år. Det anbefales en gjennomgang av tilstanden fra stedlig brann- og feiervesen for å avdekke eventuelle skader eller mangler som kan medføre økt risiko for brann eller redusert funksjon.

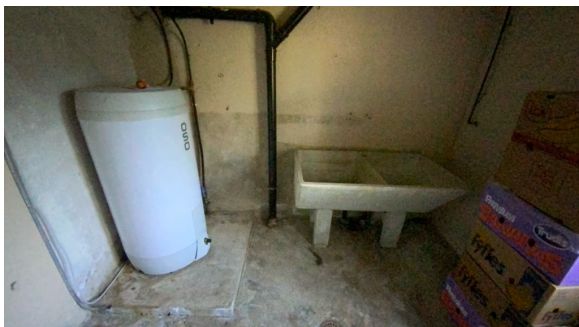
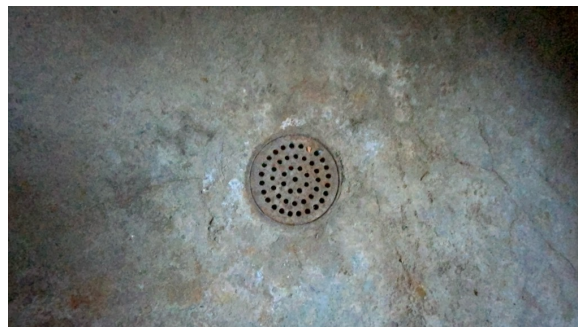
- Manglende oppgradering av våtrommet medfører høy risiko for at konstruksjonene ikke vil tåle vanlig bruk av vann eller lekkasjer. Dette kan føre til fuktskader på tilstøtende konstruksjoner.

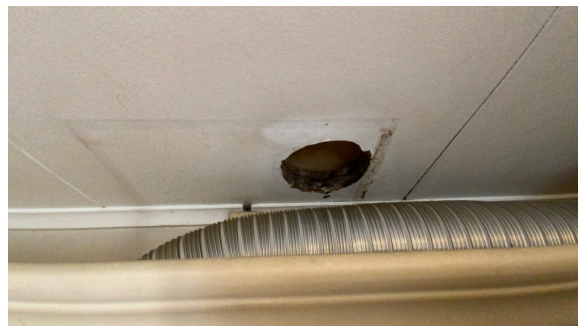
Tidligere avtrekkskanal er tettet.

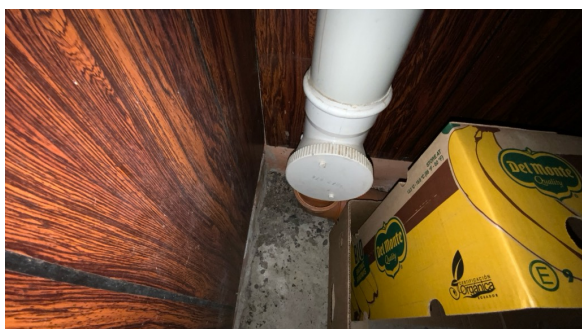
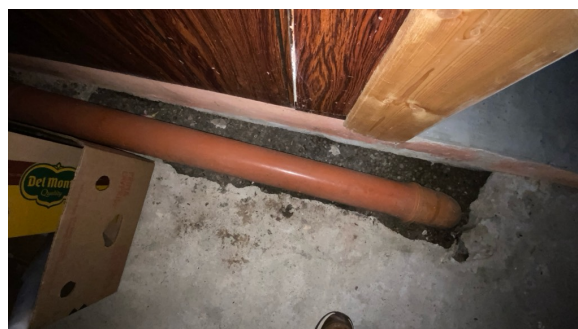
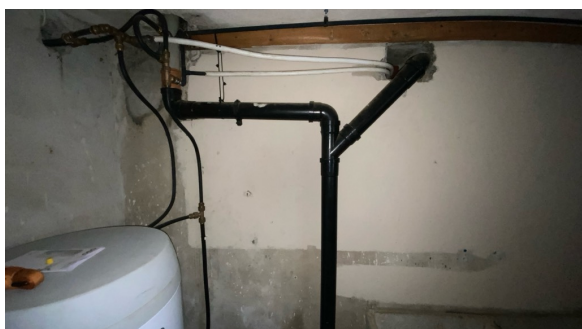
- Eldre avløpsrør har blant annet større sannsynlighet for lekkasjer, noe som kan føre til omfattende og kostbare vannskader i boliger.
- I forbindelse med oppgradering av våtrom vil det være naturlig med utskiftning av rør.
- Tidspunkt for utskiftning av avløpsrør nærmer seg.

Konsekvens for gamle avløpsrør av denne typen er at de kan tettes og føre til tilbakeslag inne i boligen.

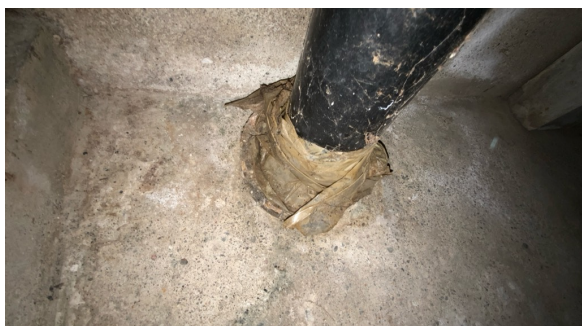
- Eldre avløpsrør har blant annet større sannsynlighet for lekkasjer, noe som kan føre til omfattende og kostbare vannskader i boliger.

Konsekvens for gamle avløpsrør av denne typen er at de kan tettes og føre til tilbakeslag inne i boligen.

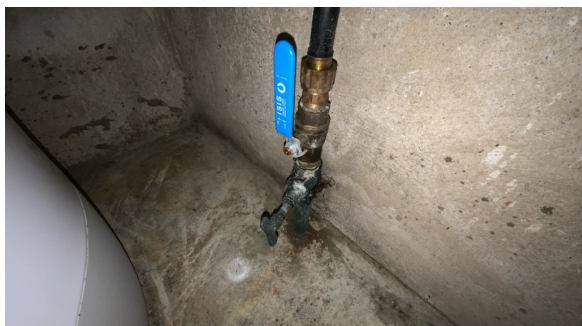
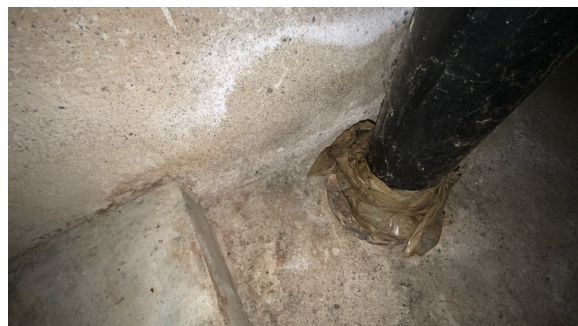
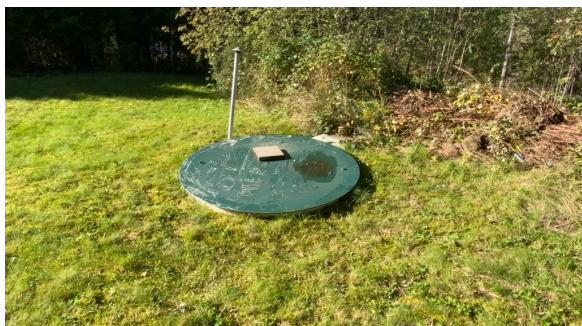
Det tas spesifikk forbehold om tilstand av vann og avløpsrør som beskrevet, da disse er skjult under boligen. Alder er derfor en indikasjon om tilstanden på rørene.

Det bør vurderes utskifting eller nærmere kontroll av utvendig vannrør, da mer enn halvparten av forventet brukstid er passert. Konsekvensen ved gamle vannrør av denne typen er økt risiko for tilstopping og gjengroing, noe som kan føre til vannlekkasje og dårlig vanntrykk inne i boligen.
