Kjærstadsletta 11, 2022 GJERDRUM

**Romslig enebolig med landlig  
beliggenhet og skjermet 2-måls  
tomt. Garasje. Oppussingsobjekt  
m/stort potensiale.**

# Tilstandsrapport

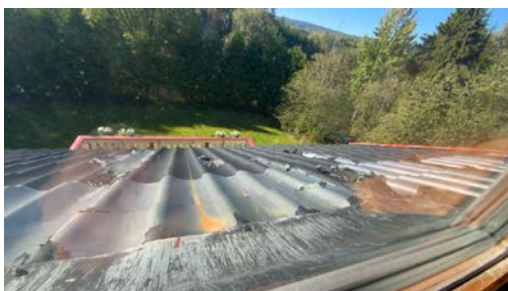
### Vurdering av avvik:

- Det er påvist skader eller avvik på selve taktekingen.
- Mer enn halvparten av forventet brukstid er passert på taktekingen.

Det kan oppstå lekkasjer ved gamle undertak med underlagstekking ved at papp sprekker i skjøter og lignende. Takplatene må males/lakkeres opp eller skiftes. Dette for at plater og innfesting av disse skal ruste og miste sin funksjon som klimabeskyttende overflate.

- Når takteking og undertak begynner å bli gamle, øker risikoen for lekkasjer, noe som kan føre til omfattende og kostbare reparasjoner av underliggende konstruksjoner dersom en ikke foretar tiltak på konstruksjonene før dette oppstår.
- Taktekingen må skiftes eller utbedres.

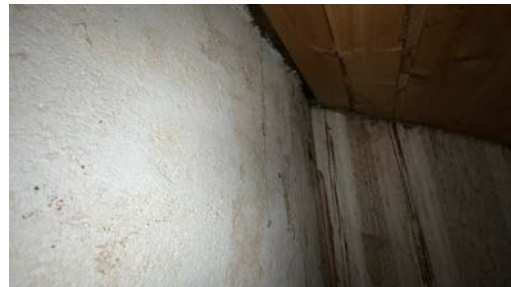
Synlig fuktmerker rundt pipe innvendig.

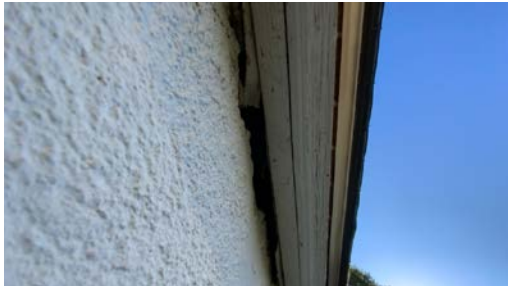
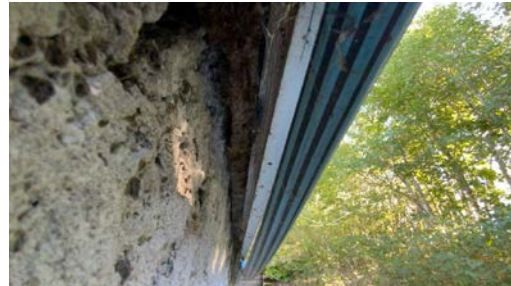
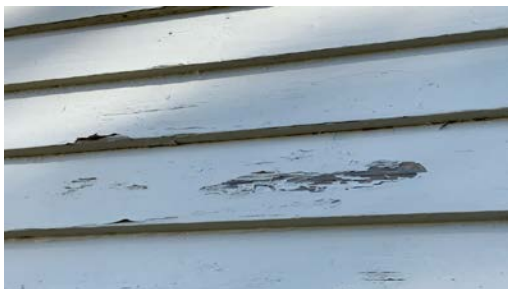
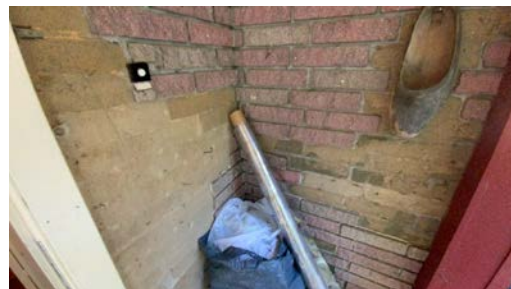
## TG 2 Veggkonstruksjon

Veggene har bindingsverkskonstruksjon fra byggeår. Fasade/kledning har liggende bordkledning og pusset overflate med limteglfliser. Fra 1959 og 1983.

- Det er ingen eller liten lufting i nedre kant av kledning mot grunnmur.
- Det er påvist spredte råteskader i bordkledningen.

Skadet panel og vindskier må skiftes for at fasaden skal ha en tiltenkt klimabeskyttelse for yttervegger og unngå fukt og vindbelastning. Det er kun tatt stikkprøver og spesifikt forbehold om at det kan finnes mer skade bak og rundt området enn beskrevet i rapporten. Det gjøres oppmerksom på at lufttetthet og isolasjonsevnen ikke er opp mot dagens krav. Dårlig lufting av kledningen kan føre til lavere levetid og kondensskader på panel og underliggende lekting kan skades over tid.

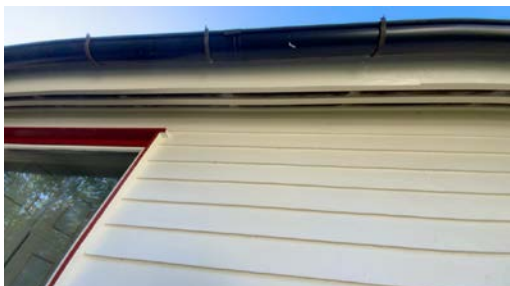
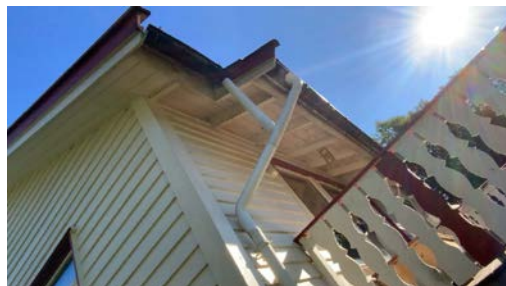
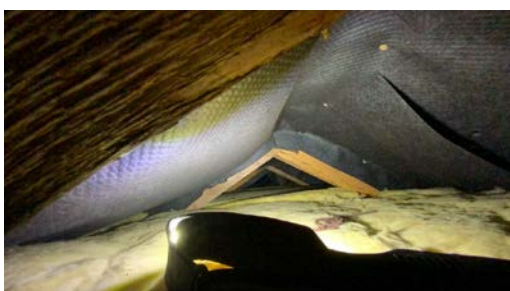
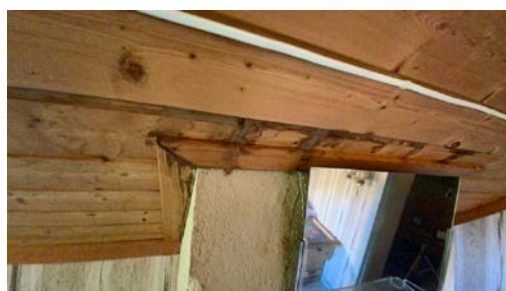
## TG 2 Takkonstruksjon/Loft

- Det er påvist fuktskjolder i undertak/takkonstruksjon.

Det er også noen fuktskjolder inne under vinduer på takopplett og rundt pipe.

Det var ingen klare tegn til kondensskader på kaldtloft befaringsdagen og derfor ingen tegn til skade. Det gjøres oppmerksom på at det er viktig at det er god lufting i konstruksjonen og derfor anbefales det ytterligere noe mer luftespalte ut mot raft der det er delvis tett for å unngå kondens i konstruksjonen. Dampspærre på eldre hus er ikke med dagens tetthet og varmluft kan ofte sige opp på kaldtloftet og kondens kan skapes. Derfor er det viktig med god lufting av konstruksjonen. Musesperre på eldre konstruksjoner må etableres med netting eller lignende for å unngå mus på loft.

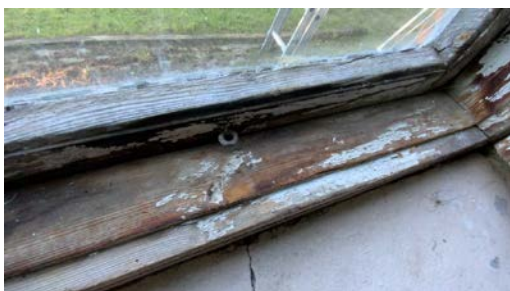
## TG 3 Vinduer

Bygningen har trevinduer med koblet glass.

- Det må påregnes noe vedlikehold og at enkelte vinduer må skiftes ut.
- Vinduer med råteskader må erstattes med nye.

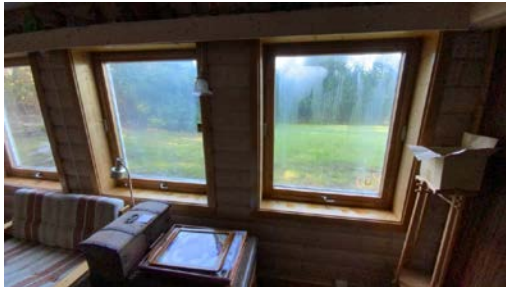
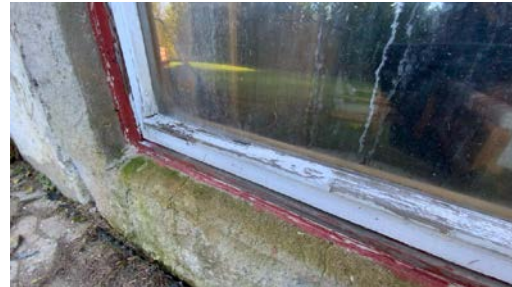
## TG 3 Vinduer - 2

Bygningen har malte trevinduer med 2-lags glass.

Vinduer bærer preg av noe manglende vedlikehold og med tanke på alder, er gummipakninger sprøe og punktering kan være en mulighet.

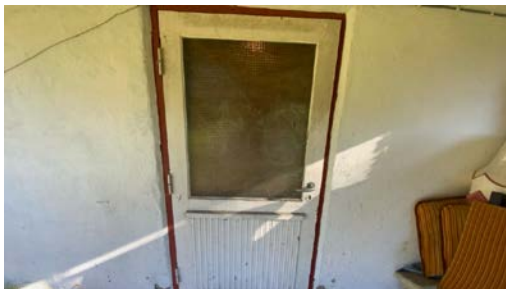
## TG 2 Dører

Bygningen har malt hovedytterdør.

- Det må påregnes noe vedlikehold og at enkelte dører må skiftes ut.
- Det må foretas tiltak for å lukke avviket.

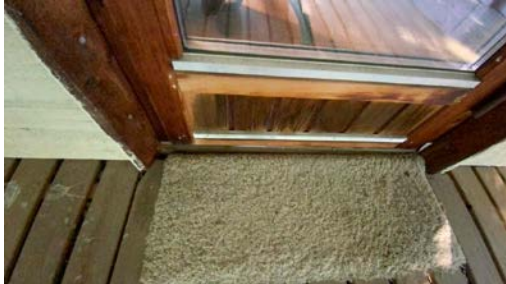
## TG 1 Dører - 3

Bygningen har malt hovedytterdør med glassfelt.

Dør bærer preg av noe manglende vedlikehold og med tanke på alder.

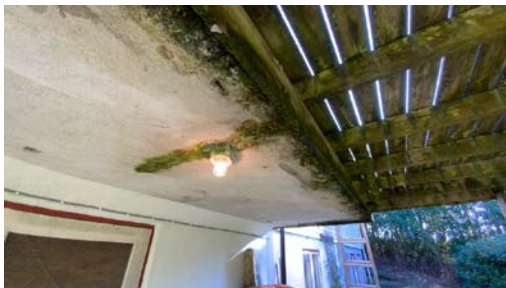
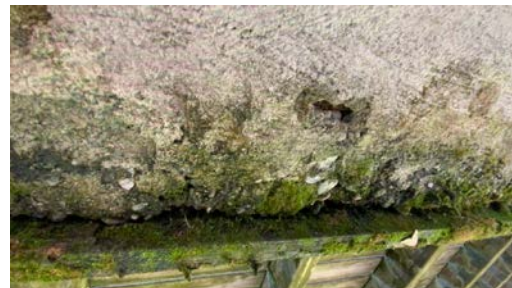
## TG 2 Balkonger, terrasser og rom under balkonger

Det etablert balkong utgang fra stue. Denne er utvidet ytterligere med trekonstruksjon, utover opprinnelig del av betong.

Skade i betong etter rust fra armering.

- Lokal utbedring må utføres.

Fukt- og råteskader, samt betongskader må utbedres for å hindre videre skadeutvikling og redusert bæreevne i konstruksjonen. Dersom tiltak ikke iverksettes, kan dette føre til ytterligere forringelse av materialene, økt risiko for råde, samt svekket stabilitet og levetid for balkongen.

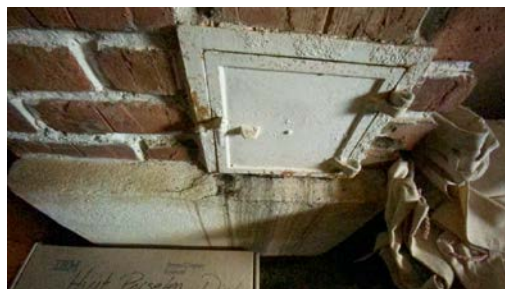
Plate under etasjeovn ligger under 30 cm fra åpning på vedluke.

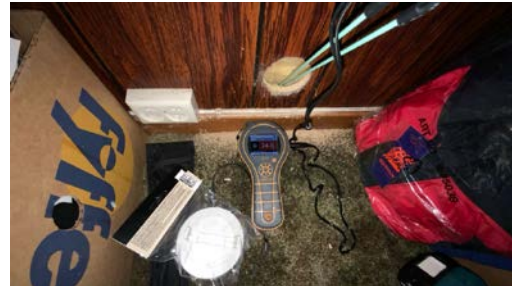
## TG 2 Rom Under Terreng

Årsak til skade i konstruksjon kan være funksjonsviktende drenering og at det er etablert plast bak veggplater. Etablering av ny drenering vil ikke automatisk gjøre at fukt forsvinner. Det er her flere forhold enn dårlig drenering som kan spille inn. Ytterligere undersøkelser med tanke utbedring anbefales.

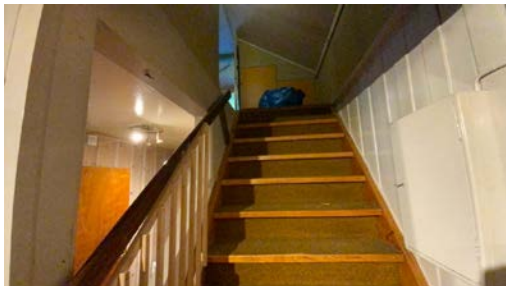
## Innvendige trapper

Boligen har malt tretrapp med tepper i trinn.

Rekkverket må etableres slik at de tilfredsstiller dagens forskriftskrav, for å redusere risikoen for fallskader. Avvikene utgjør en sikkerhetsrisiko, spesielt for små barn.

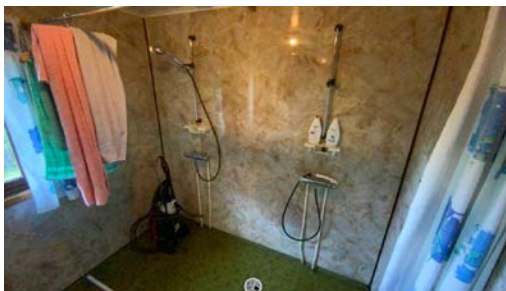
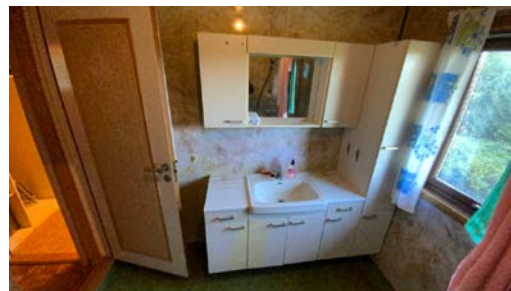
Med tanke på badets alder må badet renoveres, da det ikke er tilfredsstillende membran på denne typen konstruksjon og ved større fuktbelastning kan det oppstå fuktskader og lekkasje i konstruksjonen.

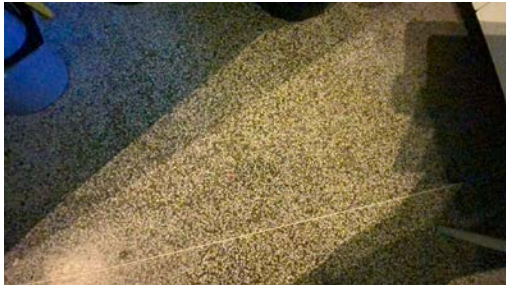
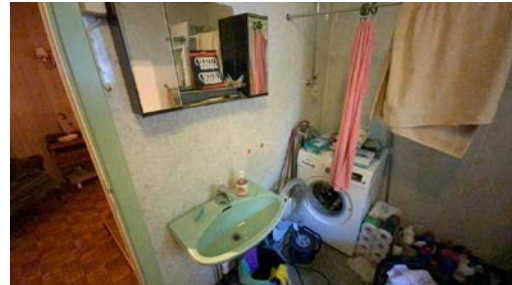
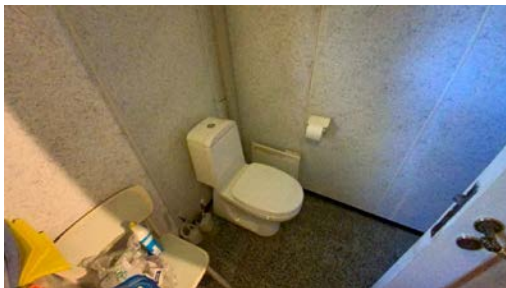
## 1. ETASJE > VASKEROM

### TG 3 Generell

- Våtrommet må totalrenoveres. Alle forhold med tettesjikt, våtsone, sluk m.m. må dokumenteres.

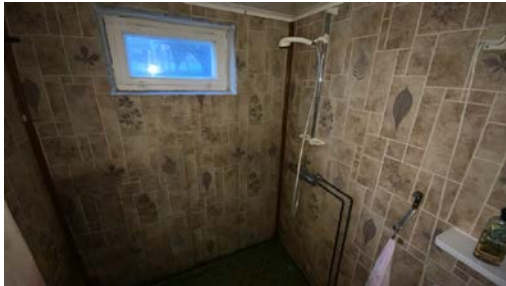
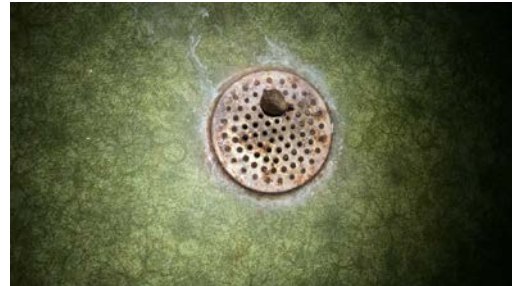
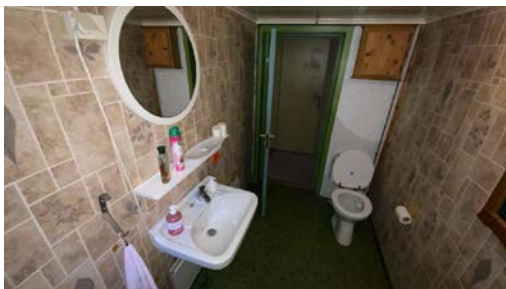
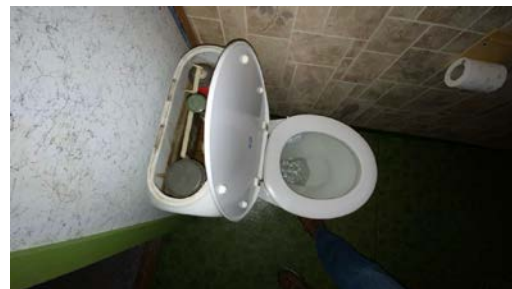
## UNDERETASJE > BAD

Hulltaking er foretatt og det er påvist avvik i hulltakingen. Hulltaking er foretatt ved/i Allrom. Fuktkvotemåling (vekt%) i konstruksjonen ble målt til 19.

- Den valgte konstruksjonsutforming gir økt fare for skader.

- Dersom tiltaket ikke utføres er det fare for ytterligere skadeutvikling.

Feil utførelse av konstruksjonen bør utbedres for å redusere risikoen for fuktskader, sopp eller råte i tilstøtende bygningsdeler. Videre undersøkelser anbefales for å avdekke omfanget av avviket og om dette kan være en del av fukt til yttervegg.

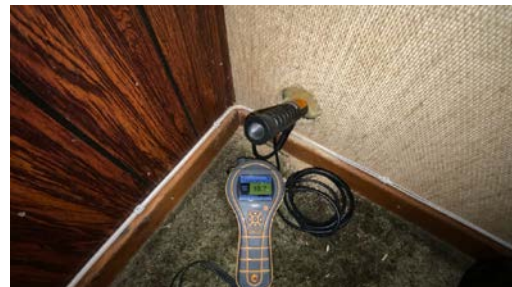
## UNDERETASJE > ANNET ROM MED SLUK

- Manglende oppgradering av våtrommet medfører høy risiko for at konstruksjonene ikke vil tåle vanlig bruk av vann eller lekkasjer. Dette kan føre til fuktskader på tilstøtende konstruksjoner.

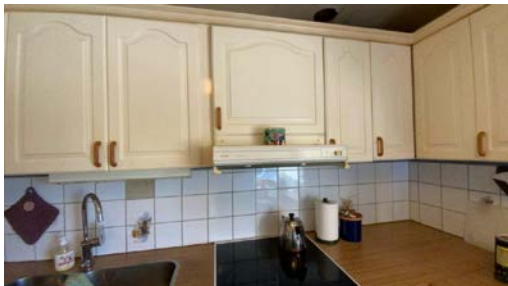
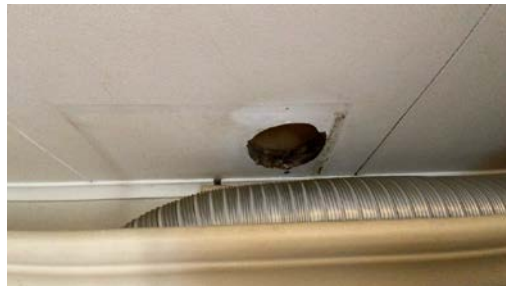
Tidligere avtrekkskanal er tettet.

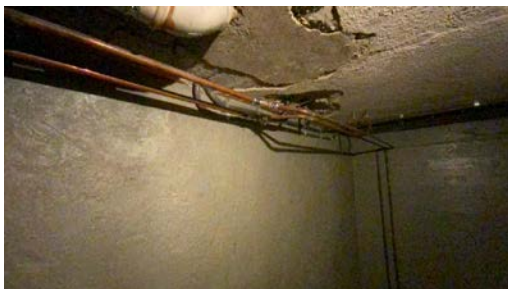
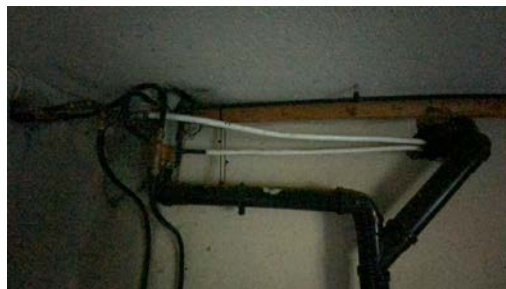
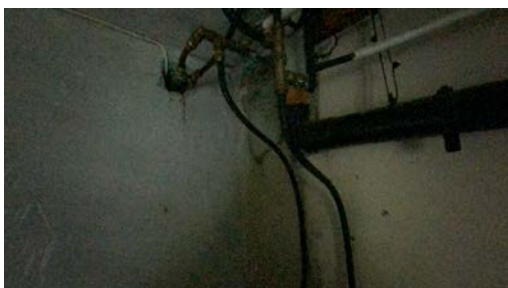
### Avløpsrør

Det er avløpsrør av plast.

- Eldre avløpsrør har blant annet større sannsynlighet for lekkasjer, noe som kan føre til omfattende og kostbare vannskader i boliger.
- I forbindelse med oppgradering av våtrom vil det være naturlig med utskiftning av rør.
- Tidspunkt for utskiftning av avløpsrør nærmer seg.

Konsekvens for gamle avløpsrør av denne typen er at de kan tettes og føre til tilbakeslag inne i boligen.

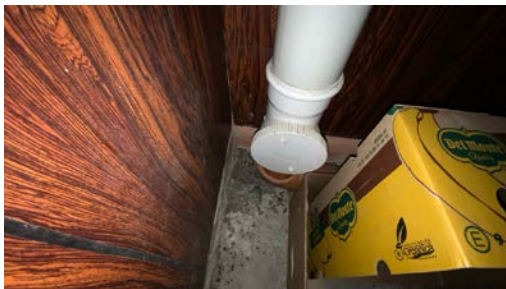
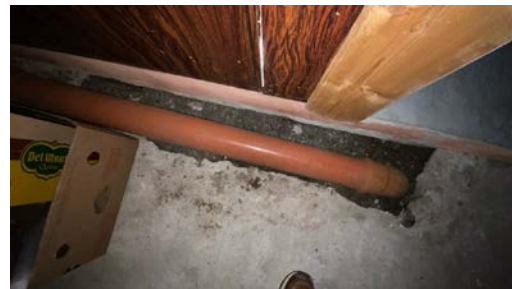
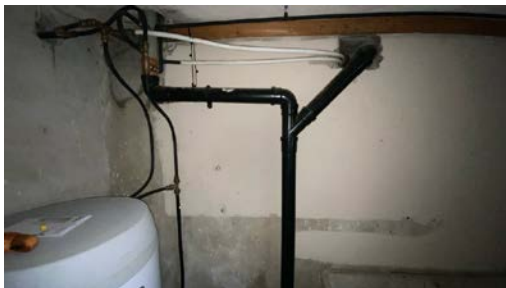
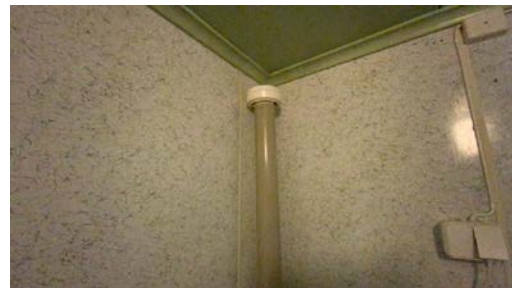
Luftingen av avløpsrør er avsluttet med Durgoventil på vaskerom i 1 etasje.

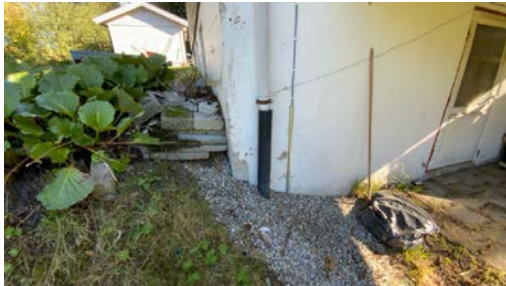
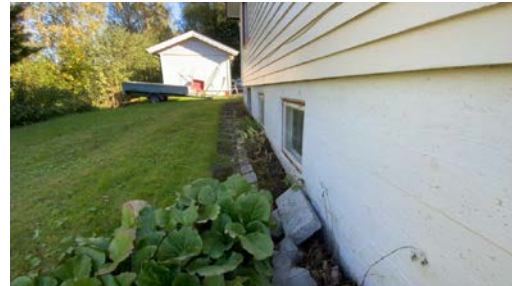
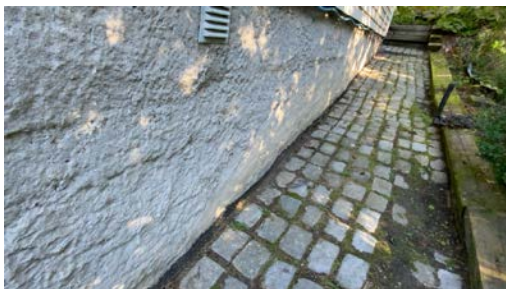
## TG 3 Grunnmur og fundamenter

Bygningen har betonggrunnmur og lecablokk. Det er stripefundamenter av betong under grunnmur. Det er synlig bruk av tresnittplater som er pusset på innvendige overflater på del som er fra 1959.

- Grunnmuren har sprekkdannelser.

Det er synlig sprekk i overgang gammel og ny mur. Det er også synlig sprekk under vindu som kan være tegn på settningskade.

Sprekker som er utette er en fare for fuktgjennomtrenging. Skråriss som kan være tegn på settningskade må også følges med på videre og se om denne utvikler seg over tid. Sprekker må tettes slik at det er tett i overgang og for å se om det sprekker opp på nytt. Ved oppsprekking etter utbedring må det foretas nærmere undersøkelse.

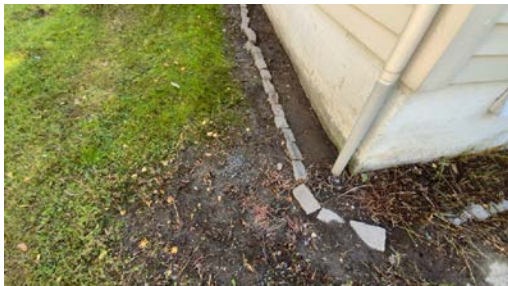
## TG 2 Utvendige vann- og avløpsledninger

Utvendige avløpsrør er av plast. Utvendige vannledninger er av jernrør. Det er privat vannforsyning via private stikkledninger og er fra 1959. Avløpsrør og ATV renseanlegg fra 2019 ble gravet ned og etablert etter pålegg fra kommunen.

- Det er ikke behov for utbedringstiltak siden anlegget fungerer i dag, men ut ifra alder kan skader plutselig oppstå på eldre anlegg.

Det bør vurderes utskifting eller nærmere kontroll av utvendig vannrør, da mer enn halvparten av forventet brukstid er passert. Konsekvensen ved gamle vannrør av denne typen er økt risiko for tilstopping og gjengroing, noe som kan føre til vannlekkasje og dårlig vanntrykk inne i boligen. Det tas spesifikk forbehold om tilstand av vann og avløpsrør som beskrevet, da disse er skjult under boligen. Alder er derfor en indikasjon om tilstanden på rørene.
