# Tilstandsrapport

Boligbygg med flere boenheter

Thomesheiveien 45 , 3770 KRAGERØ

Befaringsdato: 02.03.2026

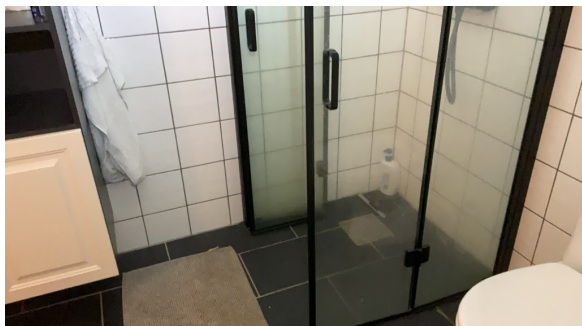
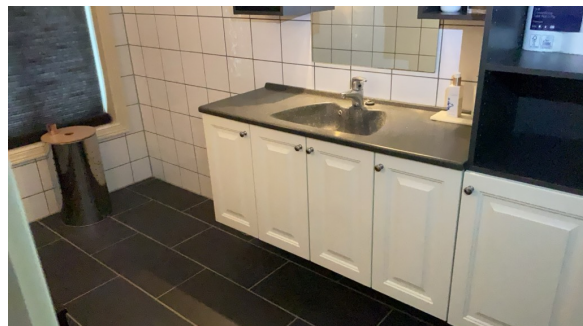
## UNDERETASJE > BAD

#### Vurdering av avvik:

- Det er påvist avvik i fallforhold til sluk i forhold til krav i forskrift på byggetidspunktet.

- Til tross for avviket i fall/høydeforskjell til sluk, vil gulvet fortsatt kunne lede vann mot sluket, men med redusert effektivitet. Dette kan potensielt øke risikoen for vannansamling i enkelte områder av badet.
- Et bad med manglende/ redusert fall til sluk blir mindre funksjonelt og sikkert for brukeren. Dette kan medføre stående vann på gulvet, vann som ikke ledes effektivt til sluket, økt risiko for at vann renner ut av rommet og redusert sklisikkerhet på gulvet.

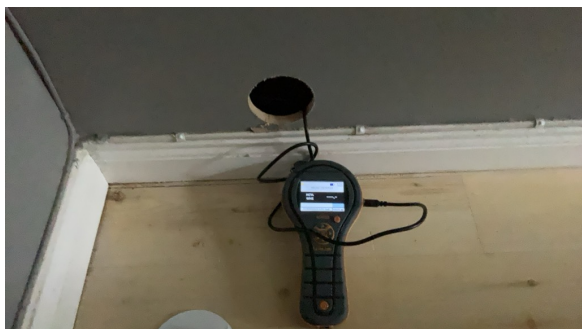
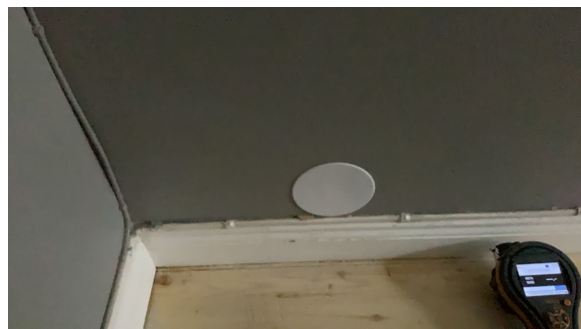
## UNDERETASJE > KJØKKEN

#### Vurdering av avvik:

- Det er ikke behov for utbedringstiltak siden anlegget fungerer i dag, men ut ifra alder kan skader plutselig oppstå på eldre anlegg.

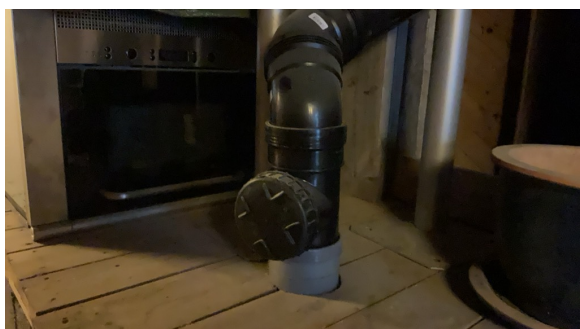
### ! TG 1 Avløpsrør

Det er avløpsrør av plast.
