Tilstandsrapport

Enebolig

Havnåsveien 39 , 1850 MYSEN

Rapportdato: 11.05.2026

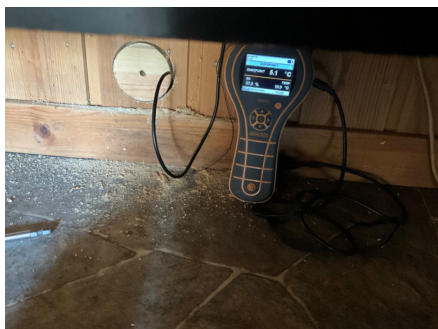
- Det påviste fuktnivået tilsier at konstruksjonen bør følges opp jevnlig. Ved tegn til økning i fukt eller synlige endringer, bør det gjennomføres ytterligere undersøkelser for å vurdere behovet for tiltak.

- Manglende fuktsperre og isolasjon mot grunnen øker risikoen for fuktskader, muggvekst og forringelse av materialer over tid. Oppfølging og eventuelle tiltak bør iverksettes for å unngå skader på konstruksjonen og inn klimaet.
