# Tilstandsrapport

Enebolig

Hedumveien 464, 1930 AURSKOG

Befaringsdato: 28.04.2025

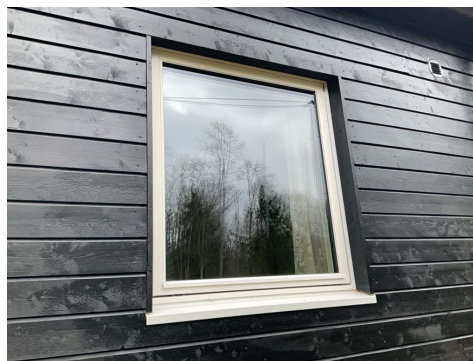
Bygningen har malte trevinduer med 2-lags glass og med 3-lags glass.  
Det ble påvist vinduer med produksjonsår 2014/2017/2018/2023.

Det er 1 PVC vindu i kjelleretasje med 2-lags glass med produksjonsår 2018.

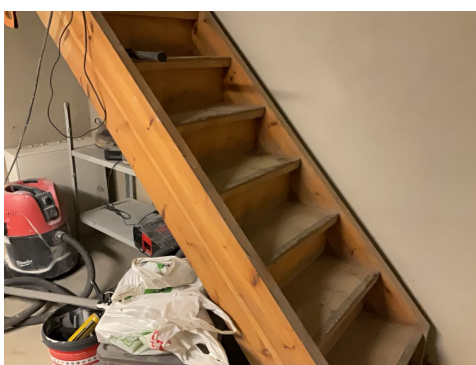
## Vurdering av avvik:

- Rekkverk må monteres for å lukke avviket.
- Håndløper må monteres på vegg for å tilfredsstille krav på byggetidspunktet.

Kostnadsestimat: 10 000 - 50 000

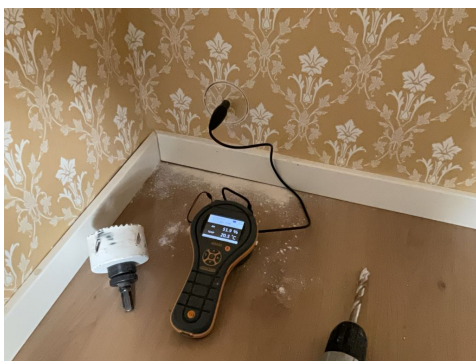
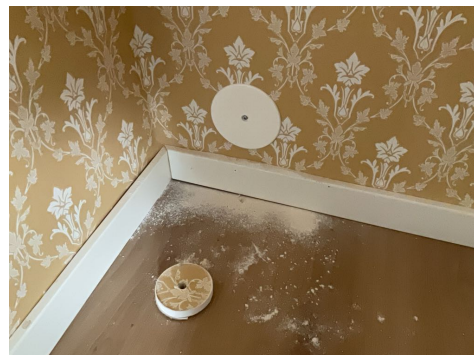
Hulltaking er foretatt uten å påvise unormale forhold.  
Hulltaking ble foretatt i vegg fra soverom mot vaskerom (ved vaskemaskin).

Det ble målt relativ luftfuktighet i vegg, det ble målt med stikkelektroder i treverket og det ble gjort visuell inspeksjon.  
Det ble ved målinger og visuell inspeksjon ikke påvist tegn på fuktskader.

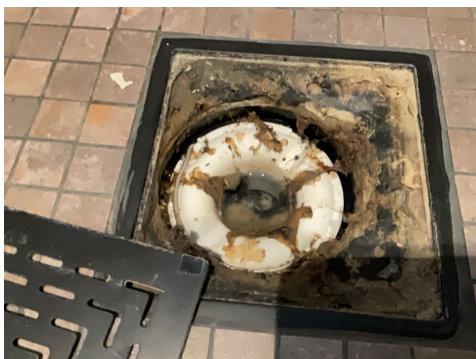
### ! TG 1 Sluk, membran og tettesjikt

Det er plastsluk og smøremembran fra 2022 iht. eier.  
Det er synlig slukmansjett/membran under klemringen i sluket.

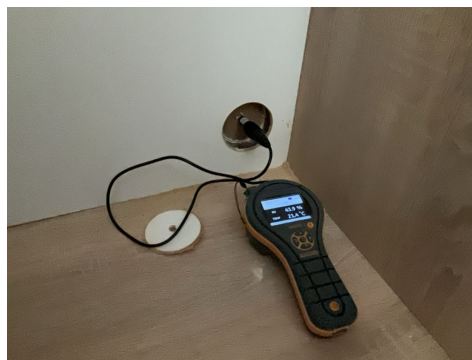
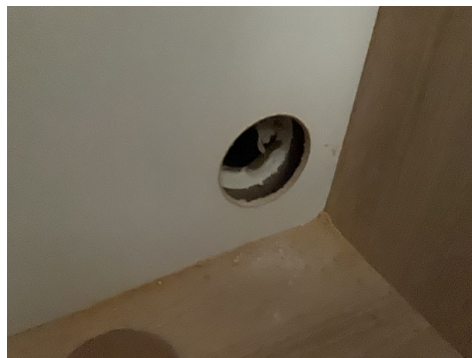
### ! TG 0 Tilliggende konstruksjoner våtrom

Hulltaking er foretatt uten å påvise unormale forhold.  
Hulltaking ble foretatt i vegg fra soverom mot dusjnise bad.  
Det ble målt relativ luftfuktighet i vegg og det ble gjort visuell inspeksjon.  
Det ble ved målinger og visuell inspeksjon ikke påvist tegn på fuktskader.

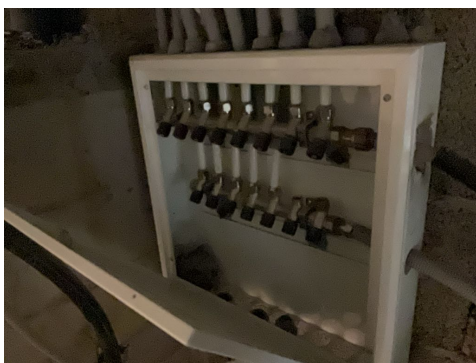
#### Konsekvens/tiltak

- Det må monteres tettemuffer i enden av varerørene.
