# Tilstandsrapport

Enebolig

Møgedalsbukta 15, 4521 LINDESNES

Befaringsdato: 07.02.2025

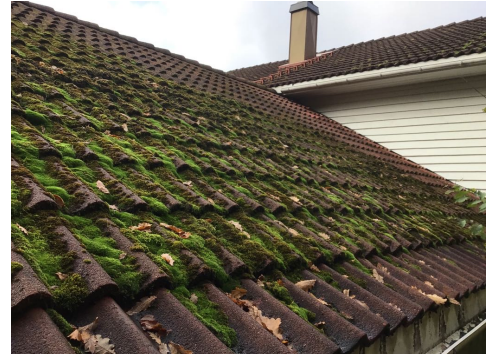
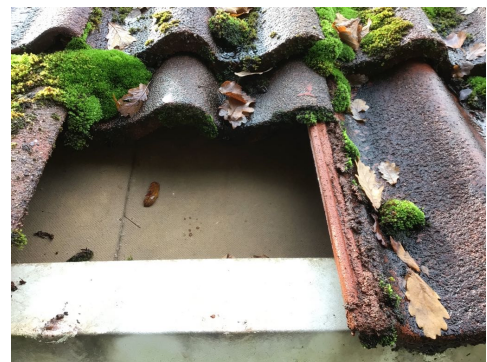
Stedvis noe mose på overflate. Anbefales fjernet da det kan forringe levetid på taktekingen.

- Overvåk tilstanden jevnlig. For å få tilstandsgrad 0 eller 1 må tekkingen skiftes ut, men tidspunktet for når dette er nødvendig er vanskelig å si noe om.

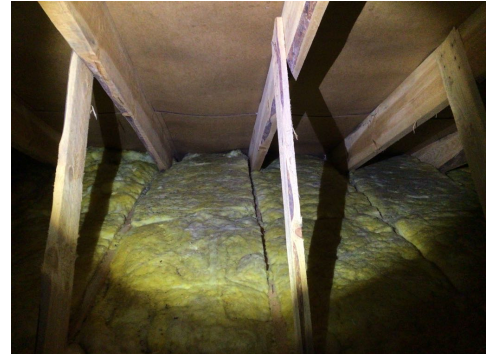
Dette for jevnlig kontroll av innvendige konstruksjoner på kaldt loftet.

Det anbefales at det etableres lofts luke med stige for god tilkomst til loftsrommet.

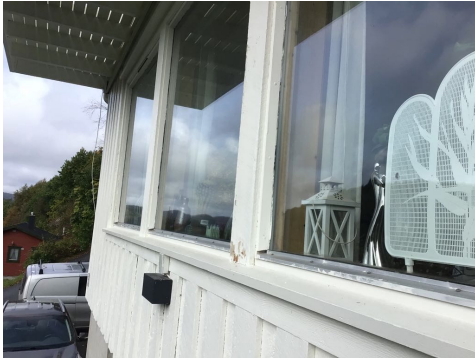
Åpning under vindu i kjelleren

- Det er avvik:
  - Karmene i vinduer er værslitte utvendig og det er sprekker i trevirket.
  - Det er påvist at enkelte vinduer er vanskelig å åpne/lukke.
- Enkelte vinduer sitter i nedre karm ved fullåpning, dette ansees normalt utfra alder på dem. Stedvis noe alder- og værslitasje på karmen/rammer.

Dette kan påføre vinduene stor fukt belastning ved opptrekk av fukt via muren, som videre kan medføre fuktskader på vinduskarmen.

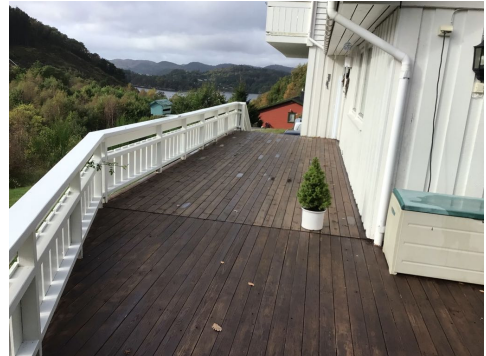
Det er ikke krav om utbedring av rekkverkshøyde opp til dagens forskriftskrav.

Om rekkverket skal ha høyde som er i tråd med dagens forskrift til rekkverkshøyder, må høyden økes/skiftes gjelder rekkverket i 1 etg

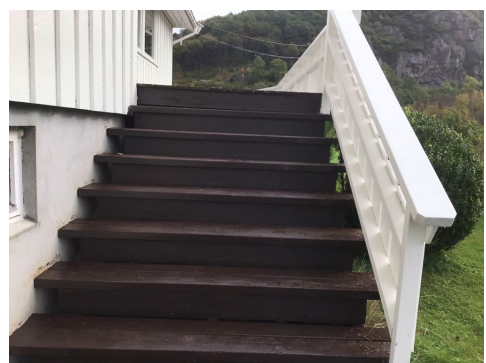
- Rekkverket er såpass lavt at det på grunn av sikkerhetsmessige forhold anbefales økning av høyde.

Om rekkverket skal ha høyde som er i tråd med dagens forskrift til rekkverkshøyder, må høyden økes/skiftes

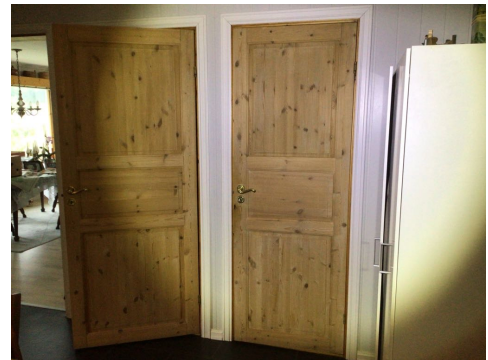
Boligen har heltre furudører som innvendige dører fra byggeår. Enkelte dører har justeringsbehov og har noe slark i håndtak. Påregnelig slitasje må kunne forventes alder tatt i betraktning

Dører som har dørblad som tar borti dørkarm ved luking bør justeres. Generelt så anbefales det jevning vedlikeholdstiltak på dørene.

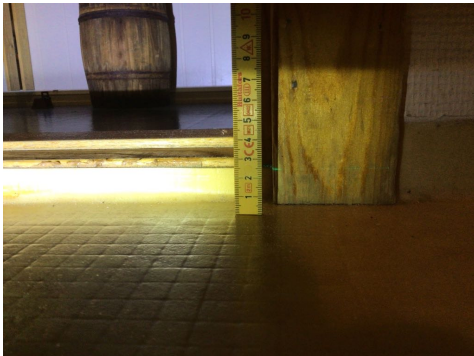
Vær oppmerksom ved bruk. For å få tilstandsgrad 0 eller 1 må gulvet bygges om, for å få riktig fall til sluk. Det vil imidlertid sjelden være økonomisk rasjonelt som et enkeltstående tiltak. Ved en eventuell renovering, påse at badet bygges med riktig fall til sluk. Rommet har OK bruksverdi men man kan ikke gå god for løsninger ved evt lekkasje/vannspøl. Vurderer modernisering.

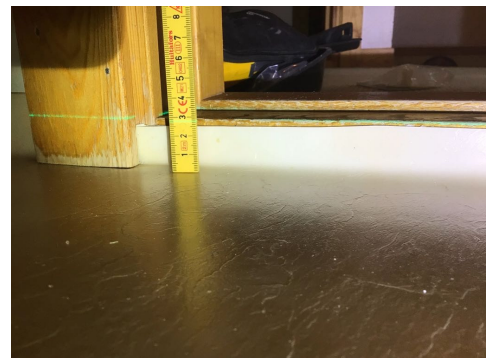
Vær oppmerksom ved bruk. For å få tilstandsgrad 0 eller 1 må gulvet bygges om, for å få riktig fall til sluk. Det vil imidlertid sjelden være økonomisk rasjonelt som et enkeltstående tiltak. Ved en eventuell renovering, påse at badet bygges med riktig fall til sluk.  
Rommet har OK bruksverdi men man kan ikke gå god for løsninger ved evt lekkasje/vannsløp. Vurdere modernisering.
