Møgedalsbukta 15, 4521 LINDESNES

**Møgedal - Stor enebolig i landlige omgivelser med nyere båthus!
Ingen boplikt!**

Enebolig
Møgedalsbukta 15, 4521 LINDESNES
LINDSNES kommune
gnr. 449, bnr. 10

Befaringsdato: 07.02.2025 Rapportdato: 09.02.2025 Oppdragsnr.: 20755-1132 Referansenummer: QD1694

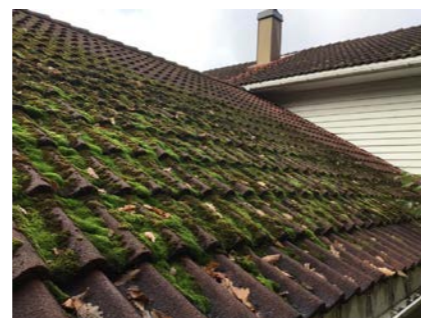
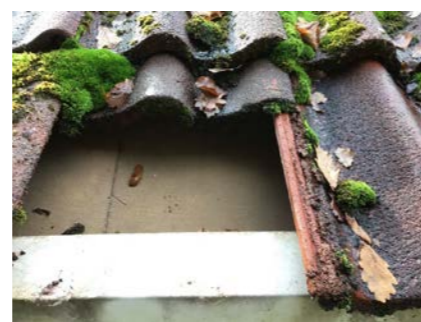
- Overvåk tilstanden jevnlig. For å få tilstandsgrad 0 eller 1 må tekingen skiftes ut, men tidspunktet for når dette er nødvendig er vanskelig å si noe om.

Stedvis noe mose på overflate. Anbefales fjernet da det kan forringe levetid på taktekingen.

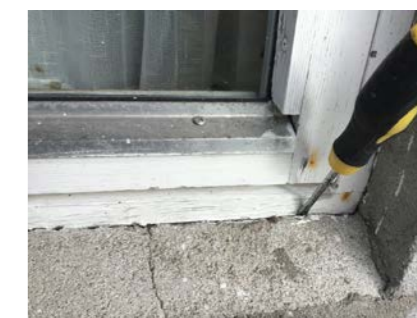
Vinduer

- Karmene i vinduer er værslitte utvendig og det er sprekker i trevirket.
- Det er påvist at enkelte vinduer er vanskelig å åpne/lukke.

På kjellervinduer i mur er det ikke sålebeslag under vinduer og uttetheter rundt. Dette kan påføre vinduene stor fukt belastning ved opptrekk av fukt via muren, som videre kan medføre fuktskader på vinduskarmen.

Åpning under vindu i kjelleren

Det må påregnes noe vedlikehold og at enkelte vinduer må beregnes at må skiftes ut.

Det anbefales at det blir montert sålebeslag under vinduer i mur. Det anbefales vedlikehold i form av smøring, skrapping og maling.

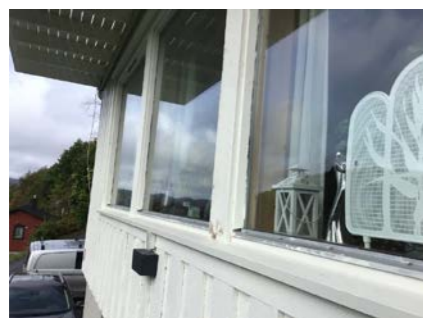
TG 2 Dører

Teak hovedytterdører.
Pvc skyvedører i stue.
Beiset kjellerdør til garasje med glass.
Balkongdør med glass på soverom i 2 etg

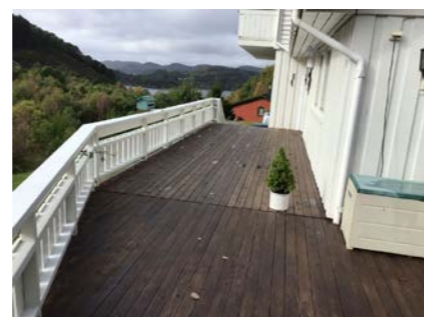
TG 2 Utvendige trapper

- Rekkverket er såpass lavt at det på grunn av sikkerhetsmessige forhold anbefales økning av høyde.

Om rekkverket skal ha høyde som er i tråd med dagens forskrift til rekkverkshøyder, må høyden økes/skiftes

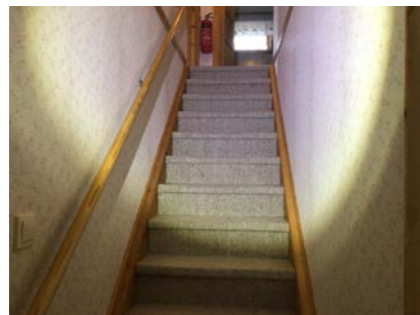
Til loft

TG 3 Innvendige trapper - 2

- Rekkverk må monteres for å lukke avviket.

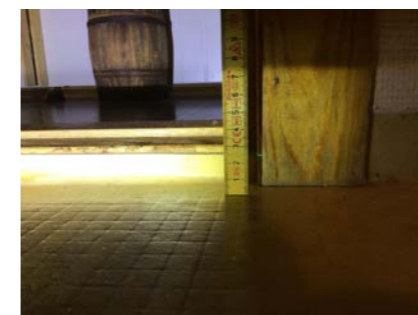
1 ETASJE > VASKEROM

TG 2 Sluk, membran og tettesjikt

- Overvåk tilstanden jevnlig. For å få tilstandsgrad 0 eller 1 må slukløsningen skiftes ut og sannsynligvis må også membransjiktet skiftes/utbedres. Det er imidlertid vanskelig å si noe om tidspunktet for når dette er nødvendig.

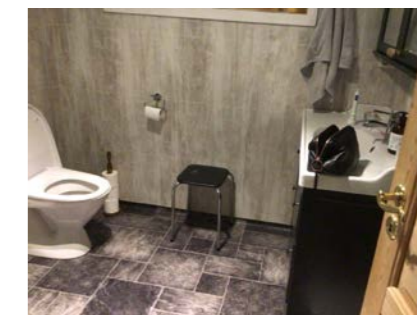
Det er påvist synlige skader på våtromsplatene.

Skader på våtromsplatene på vegg ved dusj

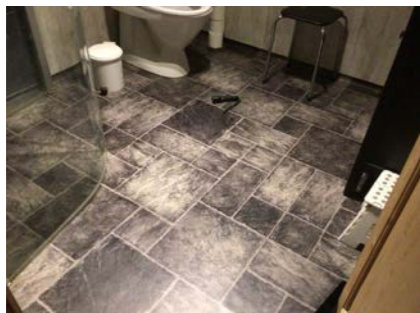
1 ETASJE > BAD

TG 2 Sluk, membran og tettesjikt

• Overvåk tilstanden jevnlig. For å få tilstandsgrad 0 eller 1 må slukløsningen skiftes ut og sannsynligvis må også membransjiktet skiftes/utbedres. Det er imidlertid vanskelig å si noe om tidspunktet for når dette er nødvendig.

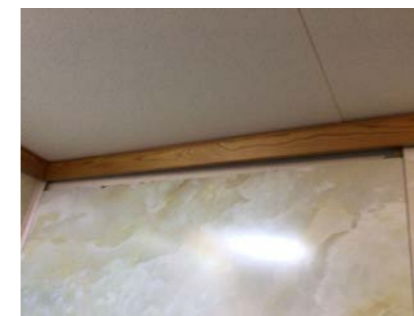
Plate for kort, går ikke til tak

Det må gjøres lokal utbedring med tetting av skjøter, noe utskifting av plater må påregnes.

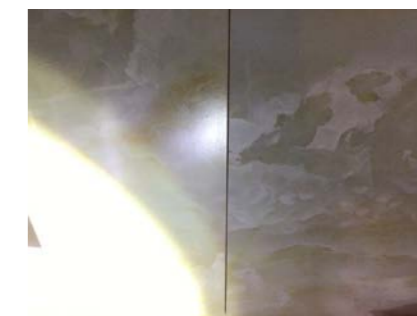
Utette skjøter

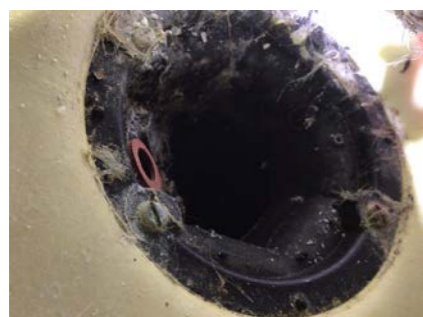
LOFT > BAD

TG 2 Sanitærutstyr og innredning

- Det er påvist skader på innredning.

Skade/rust på badekar i nedkant

Lokal utbedring bør utføres.

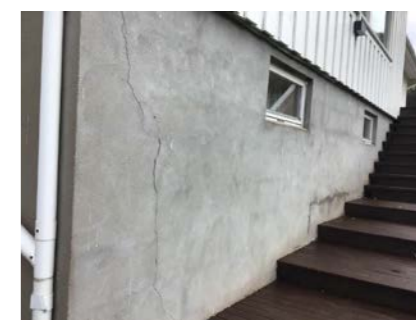
TG 2 Terrengforhold

Terrengforhold rundt boligen er i flere nivåer med skråning mot veien.

Generelt anbefales fall på terreng i fra boliger på min. 1:50 og min. 3 m ut i fra grunnmurer for å redusere fukt påkjenning på grunnmuren.

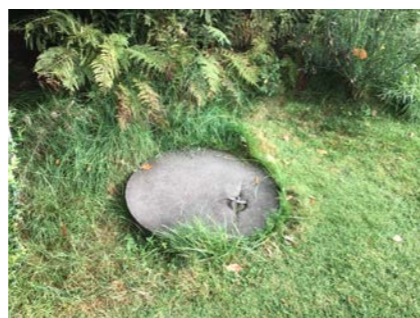
TG 2 Utvendige vann- og avløpsledninger

Vann og avløps rør i pvc fra byggeår.
