Nygardsbakken 7, 2827 HUNNDALEN

**Lun og koselig enebolig i  
Hunndalen - smakfullt kjøkken -  
flott veranda - garasje - anneks/  
uthus - sentrumsnært.**

# Tilstandsrapport

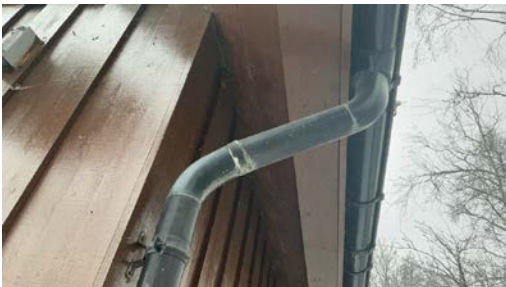
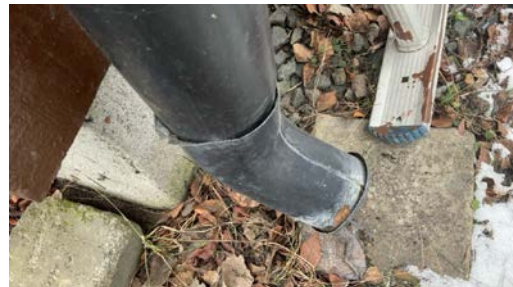
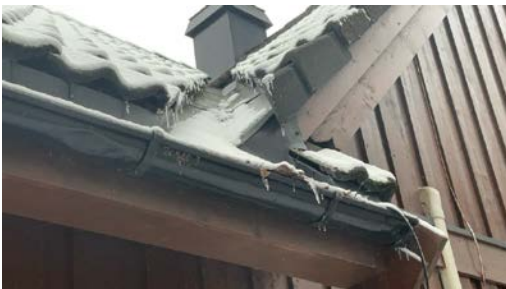
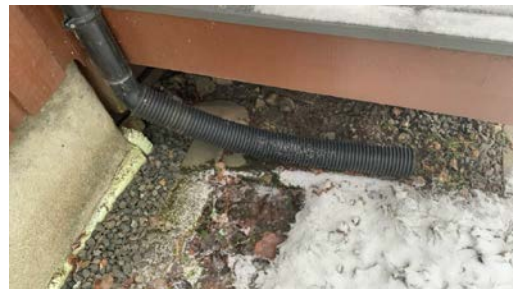
- Overvåk tilstanden jevnlig. For å få tilstandsgrad 0 eller 1 må beslag/renner/nedløp skiftes ut, men tidspunktet for når dette er nødvendig er vanskelig å si noe om.
- Det er ikke krav om utbedring av snøfangere opp til dagens krav.

Snøfangere anbefales montert.

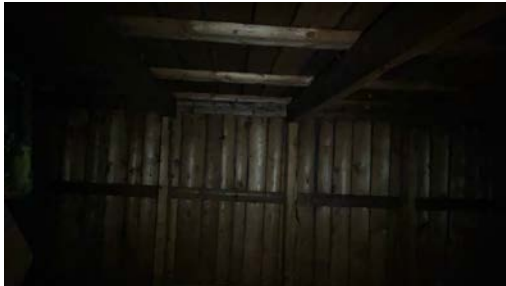
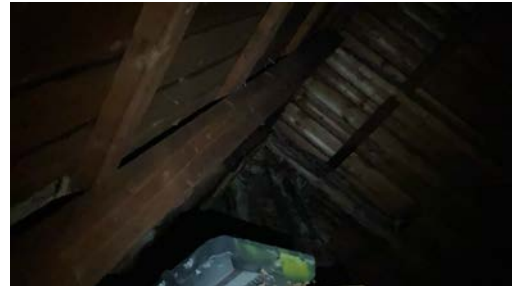
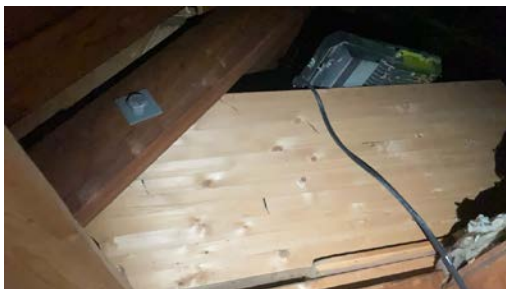
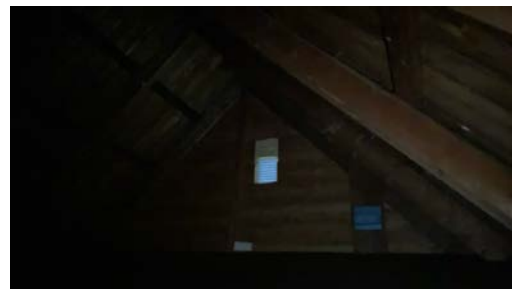
Ytterveggene er oppført i isolert bindingsverk, som var normal byggeskikk på oppføringstidspunktet. Utvendig er det stående trekledning.

Etterisolering av tak-konstruksjoner vil kunne ha positiv innvirkning på energibruken av boligen samt forbedre evt. problematikk med ising og kondens. Det bør påregnes utbedringer ift. lufting.

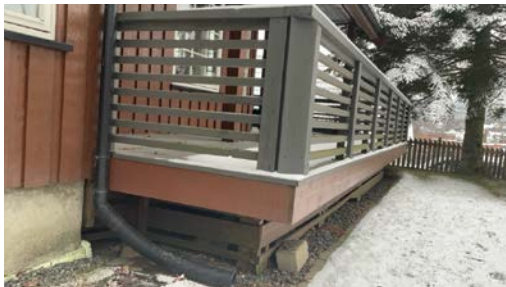
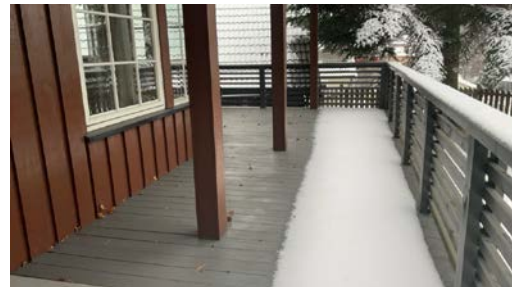
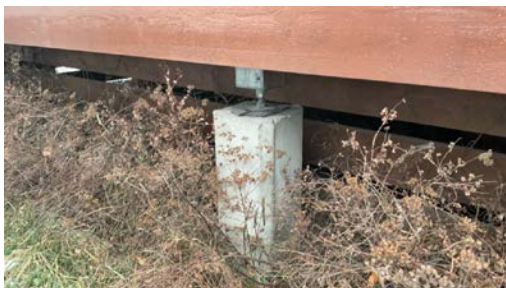
Verandaer som står under åpen himmel og utsatt vær vind/være vil alltid ha vedlikeholdsbehov, dette må påregnes.

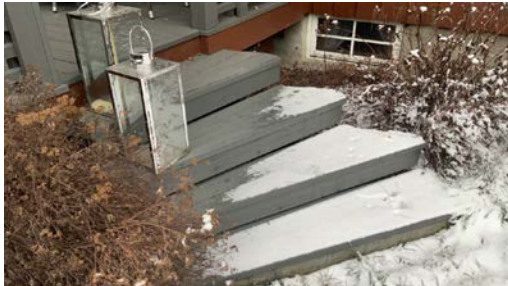
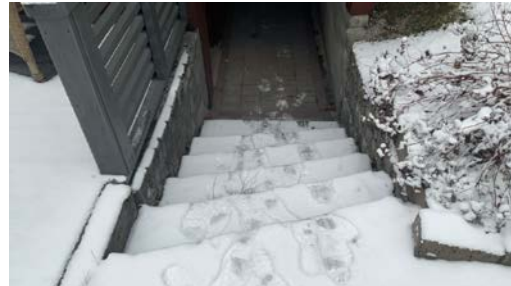
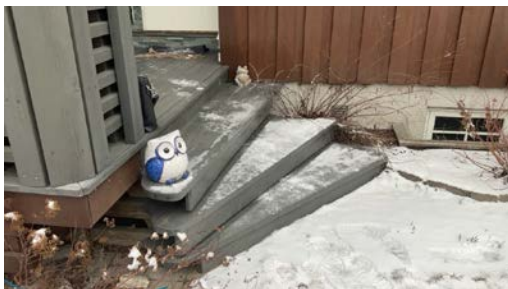
## TG 3 Utvendige trapper

Det mangler rekkverk på trapp, noe som er et avvik fra dagens sikkerhetskrav. Etter gjeldende forskrift (TEK17 §12-17) skal trapper med mer enn 0,5 m høydeforskjell ha forsvarlig rekkverk. Manglende rekkverk medfører økt risiko for fallulykker.

Trapp i treverk oppført i forbindelse med terrasse. Trappen består av brede trinn med god adkomst fra hageplan, og er malt/beiset. Det er stedvis synlig slitasje, værpåvirkning og begynnende misfarging i overflatebehandlingen.

**Kostnadsestimat: Under 20 000**

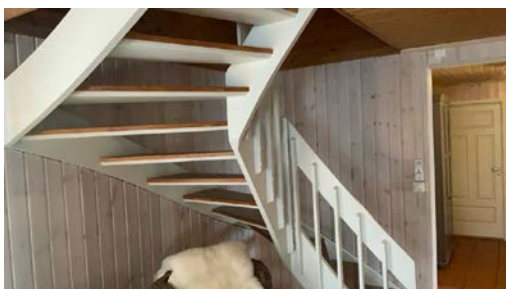
## TG 2 Innvendige trapper

Innvendige trapper mellom etasjer er utført i trekonstruksjoner.

- Åpninger er såpass store at det ut ifra sikkerhetsmessige forhold anbefales å lage mindre åpninger.
- Håndløper bør monteres, men det var ikke krav på byggetidspunktet.

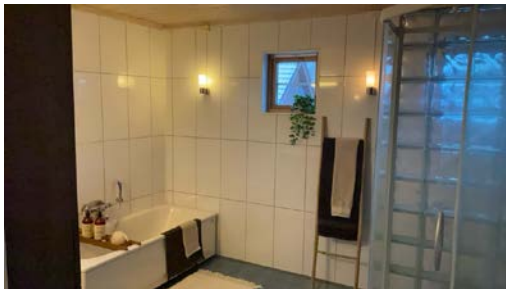
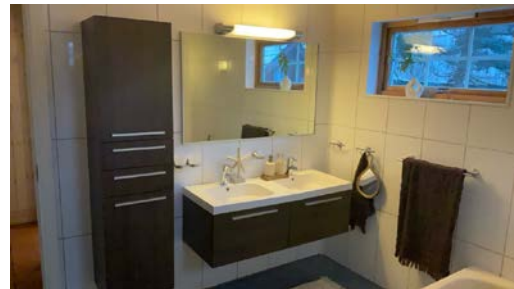
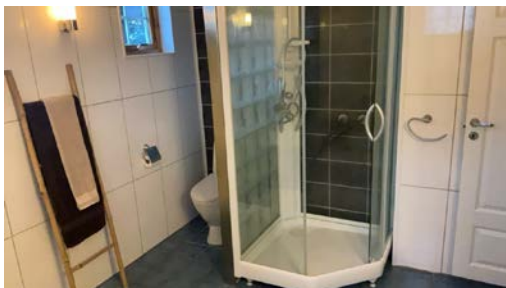
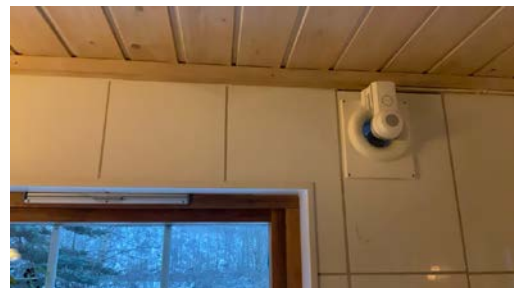
### 1. ETASJE > BAD

Ved befaring ble det imidlertid ikke registrert synlige tegn til skader, lekkasjer eller funksjonssvikt.

Videre bruk vil likevel medføre økt risiko for skader grunnet alder, påkjenninger og fuktbelastning. For å redusere risiko anbefales bruk av tett dusjkabinett slik at konstruksjonene ikke utsettes for direkte vannpåvirkning. Det presiseres at eldre våtrom anses som risikokonstruksjon

Badet kan fortsatt benyttes slik det fremstår i dag, men med økende alder vil risikoen for skader gradvis øke. For å forlenge levetiden og redusere belastningen på konstruksjonene anbefales:

Generelt forsiktig bruk med fokus på å unngå unødvendig vannsprut og fuktbelastning.

Regelmessig tilsyn med overflater, sluk og tettesjikt for å oppdage eventuelle tegn til fuktskader tidlig.

Være forberedt på at oppgradering eller rehabilitering av badet kan bli nødvendig innen rimelig tid, ut fra alder og normal levetid for våtrom. Kostnadsestimatet gjelder kun registrerte forhold med tilstandsgrad 3 (TG3). Beløpene er veiledende og vil kunne variere avhengig av valgt utførelse, materialkvalitet og entreprenørens prisnivå. Prisene inkluderer ikke prosjektering, byggeledelse eller uforutsette arbeider som kan avdekkes under utbedring. Faktiske kostnader må avklares nærmere ved innhenting av pristilbud fra fagkyndige aktører.

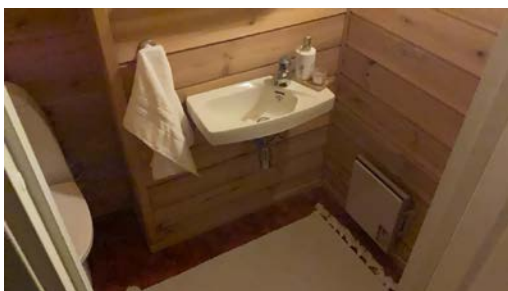
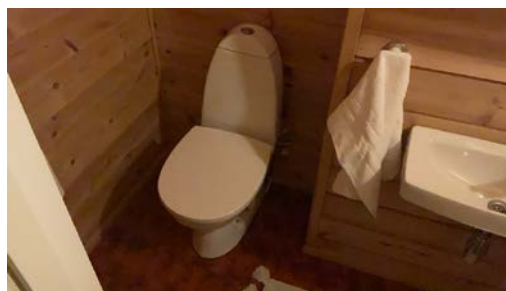
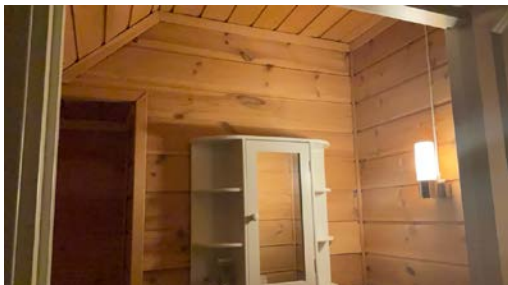
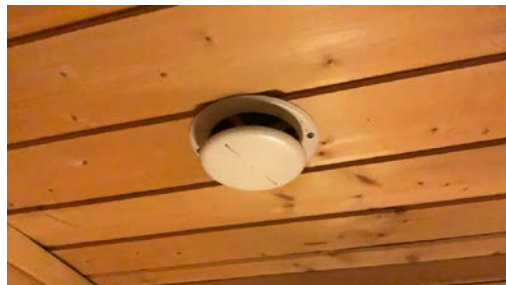
### 2. ETASJE > TOALETTROM

Løsningen fremstår som funksjonell, og det ble ikke registrert synlige tegn til fukt eller skader på overflater på befaringsdagen.  
Rommet er ikke utført som våtrom med membran og sluk, og vanninstallasjoner bør derfor brukes med varsomhet for å unngå vannsprut eller lekkasje på gulv.

- Mekanisk avtrekk bør etableres på toalettrom.
- Det bør etableres tilfredsstillende tilluft til toalettrom, f.eks. luftespalte ved dør e.l.

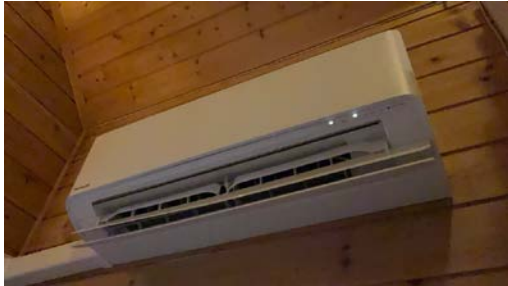
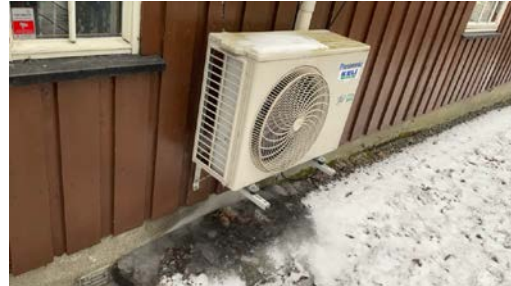
Varmepumper krever jevnlig vedlikehold for å opprettholde god ytelse og levetid. Dette inkluderer blant annet rengjøring eller utskifting av filter, samt periodisk kontroll og service. Det anbefales at tilstanden vurderes av autorisert VVS- eller kuldeteknisk fagperson.
