Tilstandsrapport

Enebolig

Karinaåsen 37 , 5545 VORMEDAL

Rapportdato: 15.05.2026

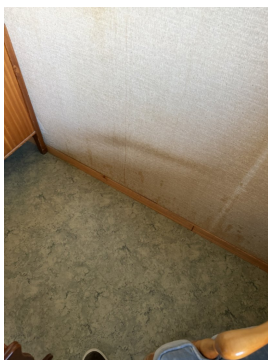
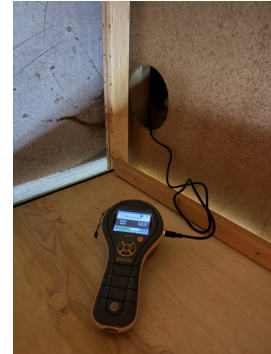
Manglende dampsperre/plast i kjelleryttervegg medfører økt risiko for fuktproblemer over tid, og det bør vurderes tiltak dersom det oppdages fuktskader eller inneklimateutfordringer.

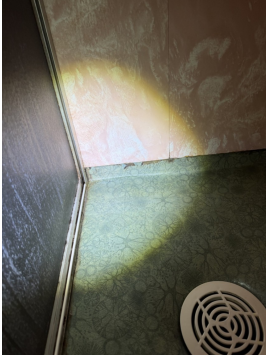
Det er skader på plater i dusj i nedre del. Hulltaking syntes derfor unødvendig. Det er allikevel risiko for skjulte fuktskader.

Det bør gjennomføres utbedring av skadede plater i dusjsonen for å hindre videre fuktinntrengning og følgeskader i konstruksjonen. Risikoen ved å ikke utbedre er økt fare for skjulte fuktskader og skade på tilstøtende bygningsdeler.

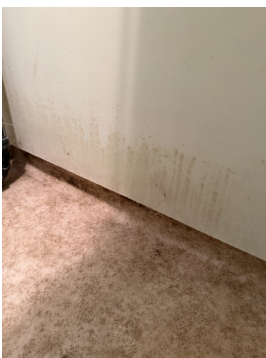
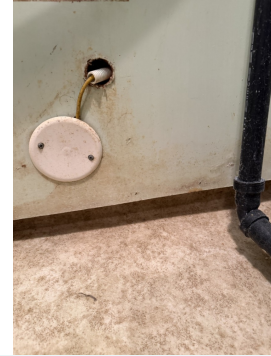
Manglende oppgradering medfører økt risiko for fuktskader og lekkasjer, noe som kan føre til omfattende skader på tilstøtende konstruksjoner.

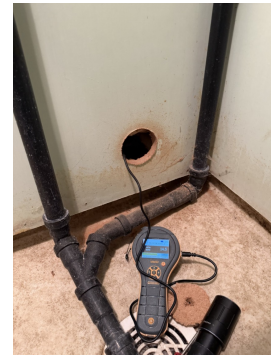
UNDERETASJE > VASKEROM

! TG 1 Tilliggende konstruksjoner våtrom

Det er utført hulltaking mot våt sone, og det er ikke indikert avvik i vegg. Det er allikevel risiko for skjulte fuktskader i konstruksjonen. Noe forhøyet, men fortsatt tørt.

Normale fuktmålinger i treverk ligger på 7,5-12.5
