# Tilstandsrapport

Enebolig

Karinaåsen 37 , 5545 VORMEDAL

Befaringsdato: 12.05.2026

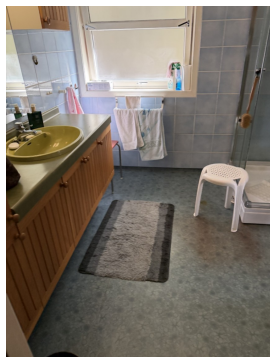
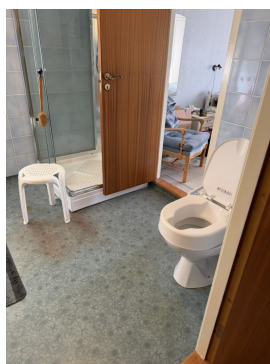
Manglende oppgradering medfører økt risiko for fuktskader og lekkasjer, noe som kan føre til omfattende skader på tilstøtende konstruksjoner.

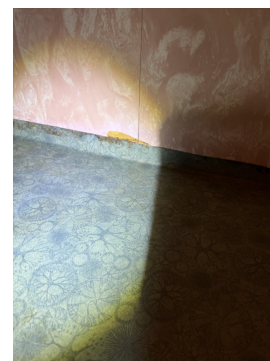
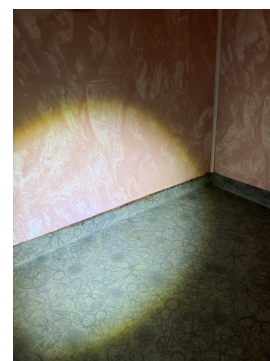
Manglende oppgradering medfører økt risiko for fuktskader og lekkasjer, noe som kan føre til omfattende skader på tilstøtende konstruksjoner.
