# Tilstandsrapport

Enebolig

Slettavegen 242, 2850 LENA

Befaringsdato: 21.01.2025

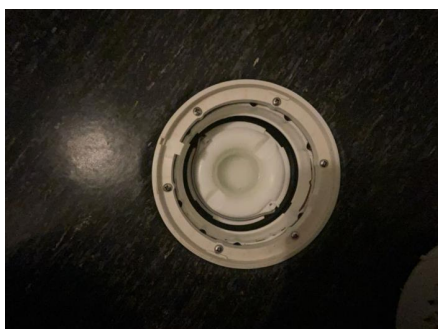
### TG 1 Sluk, membran og tettesjikt

Plastsluk.

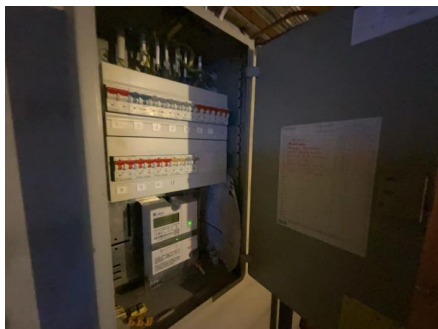
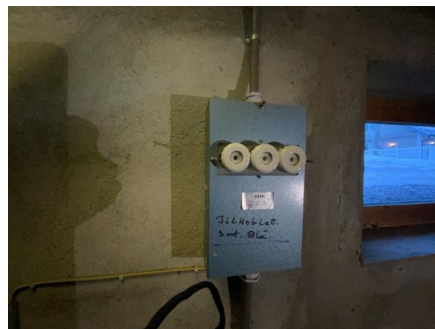
## TG 1 Elektrisk anlegg

Kapasitet på kurser bør vurderes av kjøpere, da man vil ha individuelle behov og dette påvirkes av bruksmønsteret i boligen. Punkt nummer 1-7 er besvart av eier og er ikke takstingeniørens vurdering. Jeg er ikke el. fagmann og det er ikke foretatt kontroll av det elektriske anlegget. Kontroll utført av sertifisert EL-kontrollør/takstmann anbefales derfor på generelt grunnlag. Det vil alltid kunne finnes avvik ved nøye gjennomgang av anlegget av fagperson selv om jeg ikke har sett dette eller kommentert det her. Kostnader til retting vil kunne påregnes.
