# Tilstandsrapport

Rekkehus

Storgata 68, 2212 KONGSVINGER

Befaringsdato: 10.08.2025

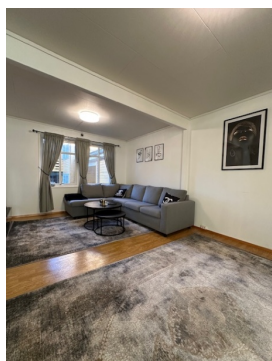
### ! TG 3 Etasjeskille/gulv mot grunn

Isolert støpt plate på mark, med varmekabler.

- Målt høydeforskjell på over 20 mm innenfor en lengde på 2 meter. Tilstandsgrad 3 gis med bakgrunn i standardens krav til godkjente måleavvik.

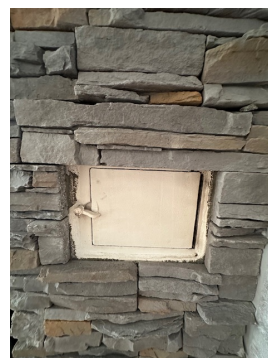
### ! TG 1 Pipe og ildsted

Enløps elementpipe i lecastein, med mulighet til vedfyring. Feierluke i stue.

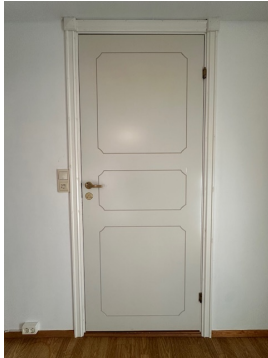
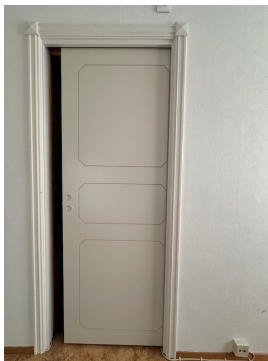
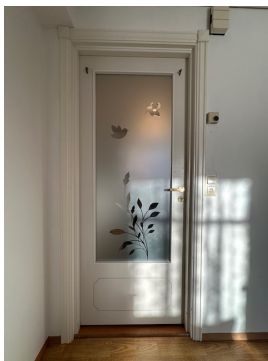
### ! TG 1 Innvendige dører

Innvendig malte dører fra byggeår. 2 skyvedører. Dør med glass i dørblad mellom stue og entre.

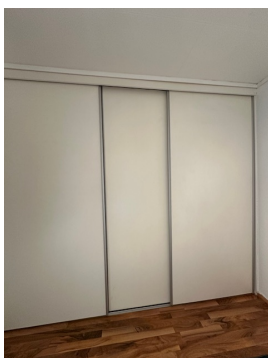
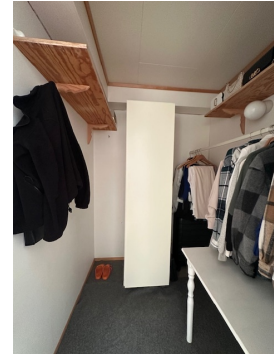
## ! TG 1 Andre innvendige forhold

Skyvedørgarderobeskap i ett soverom. Walk in closet.

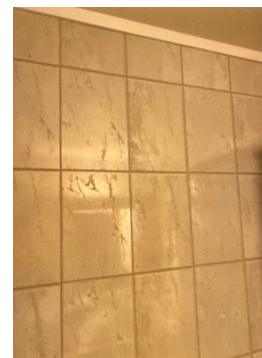
#### ! TG 1 Overflater vegger og himling

Våtromsplater (2013) på tak-ess i tak.

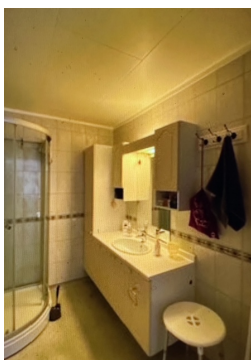
### ! TG 1 Sanitærutstyr og innredning

Benk med laminat benkeplate m/ nedfelt vask. To overskap. Speil med overlys. Et høyskap. Frittstående klosett (2022). Dusjkabinett (2013). Opplegg for vaskemaskin.

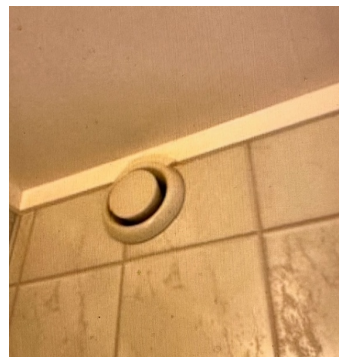
### ! TG 1 Ventilasjon

Takventil via mekanisk avtrekksanlegg, plassert i overskap på kjøkken.

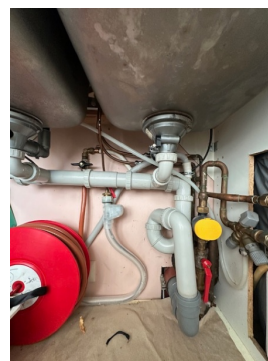
### ! TG 1 Overflater og innredning

Kjøkkeninnredning fra byggeår. Melaminbelagte skrog. Malte profilfreste dører og fronter. Laminat benkeplate med nedfelt dobbel oppvaskum m/1-greps blandebatteri. Fliser mellom benk og overskap. Frittstående komfyr, oppvaskmaskin og kjøleskap. Ventilator over komfyr. 120 l varmtvannsbereider plassert i kjøkkenbenk. Brannslange.

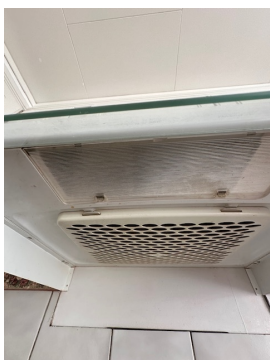
## ! TG 1 Avtrekk

Ventilator over komfyr. Motor byttet i 2021

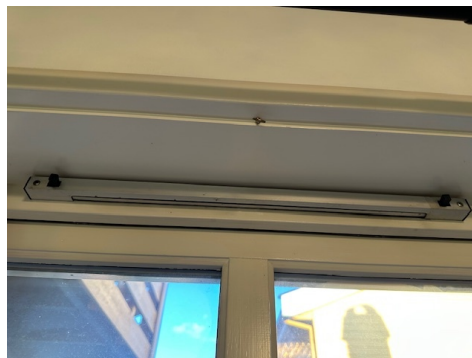
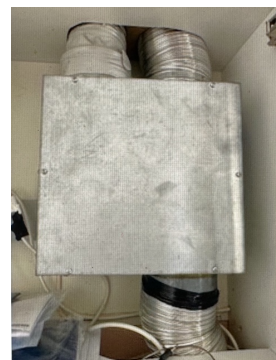
## ! TG 1 Ventilasjon

Ventilasjon gjennom ventiler i vinduskarmer og vinduer som kan åpnes.  
Mekanisk avtrekk på bad/vaskerom, bod og kjøkken via sentral avtrekksvifte plassert i overskap på kjøkken..
