# Tilstandsrapport

Enebolig

Blåbærveien 21 , 7200 KYRKSÆTERØRA

Befaringsdato: 30.01.2026

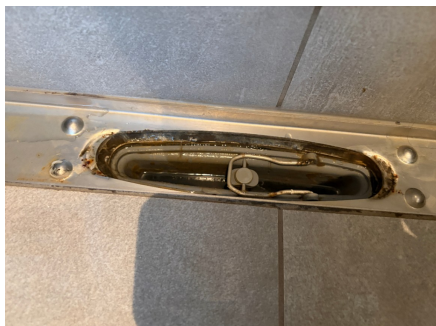
Det er slukrenne ved vegg i dusjsonen og smøremembran med ukjent utførelse.

Ingen tegn på skader blir registrert. Kontrollen er følgelig begrenset og det forventes da at membran er benyttet som fuktsikring bak og under flis og er påført på en fagmessig god måte etter leggeanvisning.

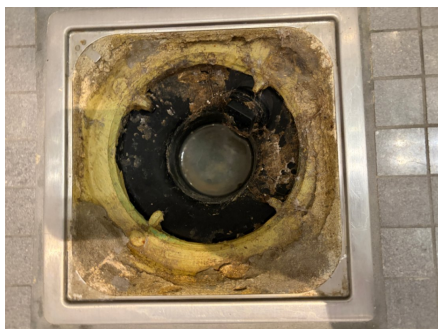
Det er plastsluk og smøremembran med ukjent utførelse.

Ingen tegn på skader blir registrert. Kontrollen er følgelig begrenset og det forventes da at membran er benyttet som fuktsikring bak og under flis og er påført på en fagmessig god måte etter leggeanvisning.

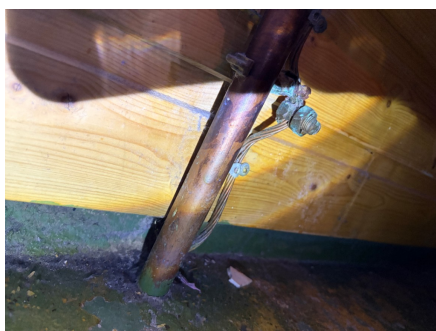
- Det er ikke behov for utbedringstiltak siden anlegget fungerer i dag, men ut ifra alder kan skader plutselig oppstå på eldre anlegg.

Krever oppfølging med jevnlig ettersyn i påvente av utskiftninger grunnet alder.

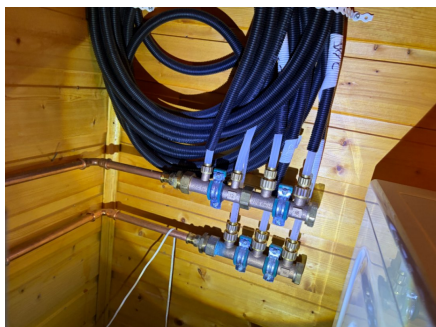
## TG 1 Vannledninger - rør i rør

Rør i rør-system fra 2017-2024. Åpen rørfordeling på vaskerommet.

Anlegget fungerte etter enkel test av dette på stedet. Stoppekran er plassert på vaskerommet og fungerte som tiltenkt.
