Blåbærveien 21, 7200 KYRKSÆTERØRA

**Pen enebolig på et høydedrag med  
nydelig utsikt | Vesentlig oppusset  
de siste årene | To garasjer |  
Solfylte uteområder**

| Tilstandsrapport ..... | 62 |

Befaringsdato: 30.01.2026

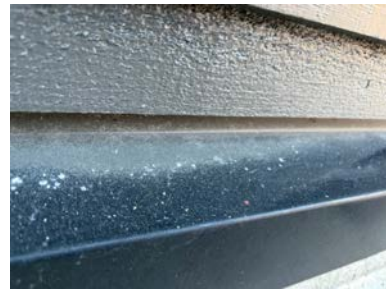
På husets værutsatte veggflater bærer kledningen preg av å være noe værslitt som en konsekvens av tidvis nedfukting og soltørking. På slike fukt og værutsatte veggflater må det påregnes hyppigere vedlikeholdsintervall. Videre er det stedvis ingen lufting av kledningen, samt stedvis manglende musesperre.

Stedvis manglende lufting.

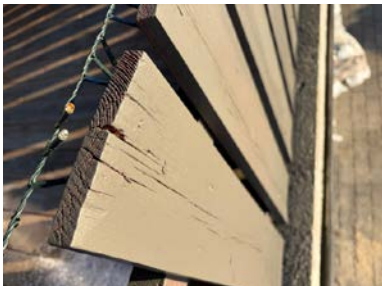
Synlige slitasjer på rekkverksbord.

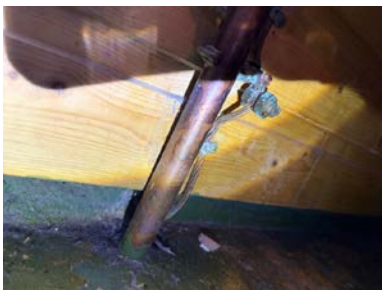
## TG 1 Vannledninger - rør i rør

Rør i rør-system fra 2017-2024. Åpen rørfordeling på vaskerommet.

Anlegget fungerte etter enkel test av dette på stedet. Stoppekran er plassert på vaskerommet og fungerte som tiltenkt.

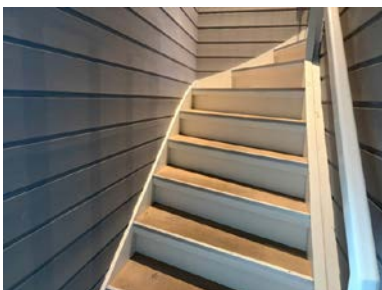
Trappen oppfyller ikke dagens krav, noe som gir lavere sikkerhetsnivå enn dagens standard.

- Det er ikke krav om utbedring av åpninger i rekkverk til dagens forskriftskrav.
- Det er ikke krav om utbedring av rekkverkshøyder på innvendige trapper opp til dagens krav.
- Håndløper på innvendig trapp bør monteres, men det var ikke krav på byggetidspunktet.

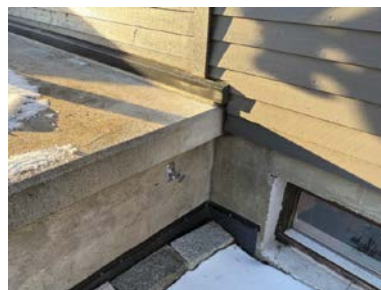
Terrasse over redskapsbod mangler rekkverk.
