# Tilstandsrapport

Fritidsbolig

SAUDA kommune

gnr. 32, bnr. 142

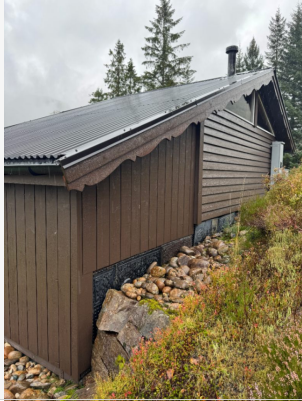
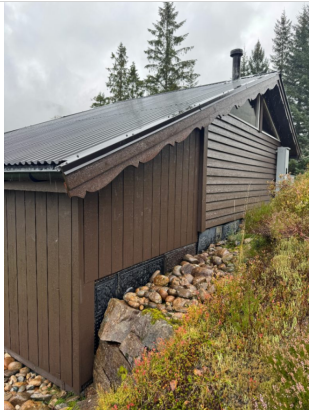
## Bod

God tilstand.

Bygget er ikke tilstandsvurdert ihht Forskrift til avhendingslova og NS3600. Dette er kun en enkel beskrivelse.
