Syrinveien 16, 3360 GEITHUS

**Geithus - Innholdsrik enebolig  
med basseng og nydelig  
beliggenhet ved Bergsjø**

# Tilstandsrapport

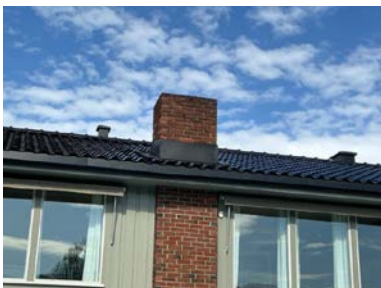
### Veggkonstruksjon

- Uten tilstrekkelig lufting bak bordkledningen kan fuktighet som trenger inn bak bordene eller gjennom veggen innenfra ikke tørke opp. Dette skaper ideelle forhold for råtesopp og muggvekst.

Neste gang kledningen skiftes bør det etableres bedre lufting bak kledningen. Dårlig lufting vil på sikt kunne føre til skader i konstruksjoner.

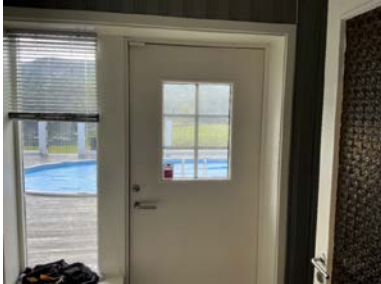
## Dører - 2

Ytterdør i u.etg. og terrassedør i 1. etg er fra 2015.

- Det er ikke krav om utbedring av rekkverkshøyde opp til dagens forskriftskrav.

Enkelt gulvbord bør skiftes innen rimelig tid.

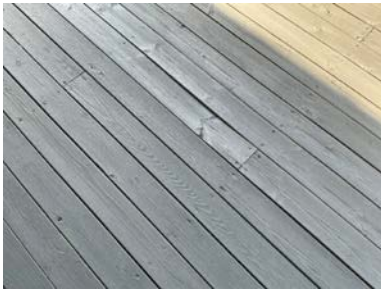
## Andre utvendige forhold

På grunn av alder er det bygningsdeler som begynner å nærme seg forventet levetid, det bør utarbeides en prioritert vedlikeholdsplan.

Det bør utføres en grundig vask av utvendige overflater.
