Osterøyvegen 3401, 5284 TYSSEBOTNEN

Osterøy - Flott enebolig i vakre og naturskjønne omgivelser. Nydelig hage med enestående utsikt. 1 time fra Bergen.

Salgsobjekt: Enebolig
Eierform: Eiet
Byggeår: 1972
BRA-i/BRA Total: 164/179 m²
Tomtstr.: 900 m²
Soverom: 4
Antall rom: 6
Gnr./bnr. Gnr. 106, bnr. 120

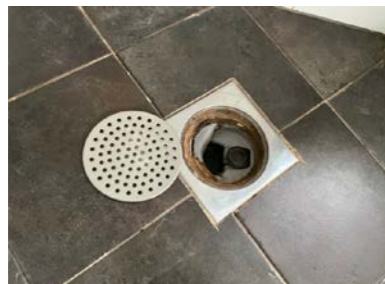
HOVEDETASJE > BAD (9,2 M²)

TO 2 Sanitærutstyr og innredning

- Andre tiltak:
 - For å lukke avviket må det etableres løsning for synliggjøring av lekkasje. Merk likevel at det finnes toalettssystemer med egen løsning for synliggjøring uten synlig drenshull. Evt. må det fremskaffes dokumentasjon på løsning.
 - Vask må skiftes for å lukke avviket.

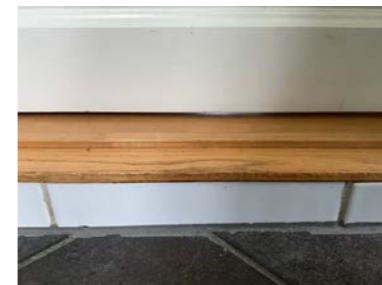
HOVEDETASJE > BAD (9,2 M²)

TO 1 Tilliggende konstruksjoner våtrom

Det ble foretatt kontroll med fuktprobe, samt gjort visuell inspeksjon ved hulltaking. Det ble ikke avdekket unormale fuktforhold.

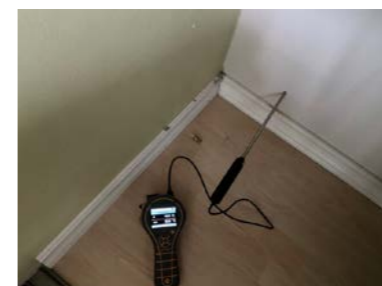
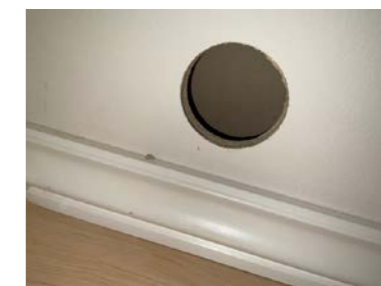
UNDERETASJE > VASKEROM (10,5 M²)

TO 3 Generell

Kostnadsestimat: 100 000 - 300 000

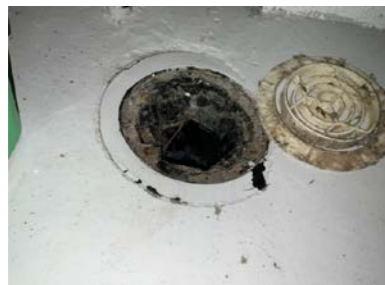
UNDERETASJE > VASKEROM (10,5 M²)

TG IL Tilliggende konstruksjoner våtrom
