# Tilstandsrapport

Kjedehus

Sam Eydes gate 243 B, 3660 RJUKAN

Befaringsdato: 13.02.2026

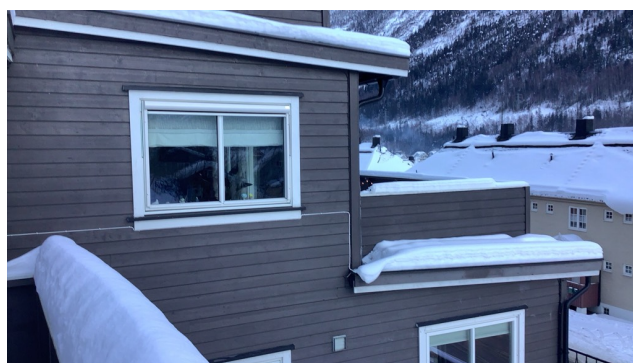
- Det må gjennomføres ytterligere undersøkelser.
- Det bør foretas nærmere undersøkelser av takteking når taket er snøfritt.

Det bør foretas nærmere undersøkelser av takteking når taket er snøfritt, for å avdekke eventuelle skader eller mangler. Konsekvensen av manglende vurdering er økt risiko for skjulte feil eller lekkasjer som kan føre til skader på underliggende konstruksjoner.

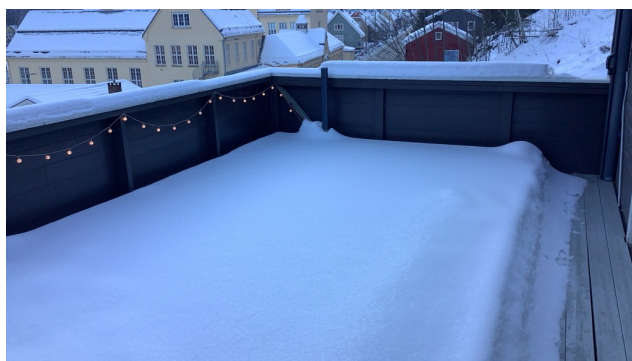
- Det bør foretas nærmere undersøkelser av balkong/terrasser når den er snøfri.

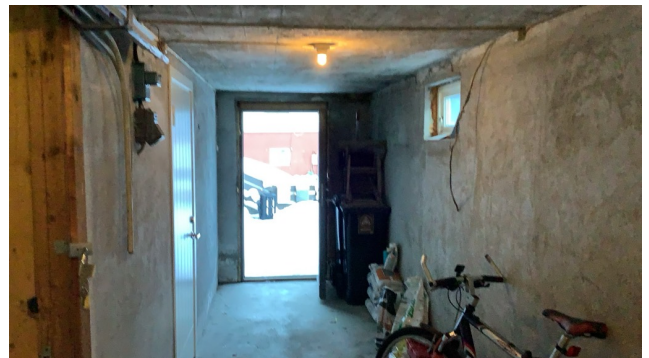
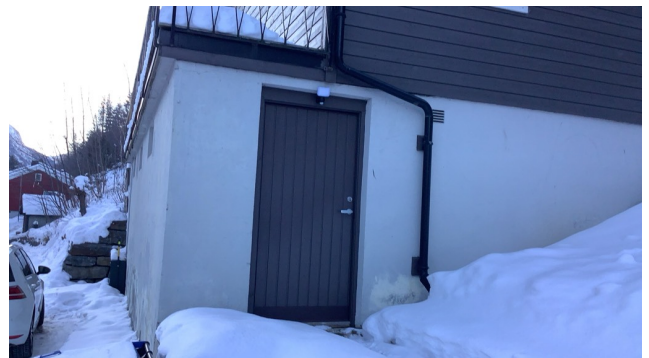
Det er ikke etablert tilstrekkelig ventilering i lagerrommet, noe som kan medføre økt risiko for fuktproblemer og dårlig luftkvalitet.

Det bør monteres avtrekk eller ventiler for å sikre tilstrekkelig ventilasjon i lagerrommet.

Manglende ventilering kan føre til fuktproblemer, dårlig luftkvalitet og økt risiko for skader på bygningsdeler og lagrede gjenstander.

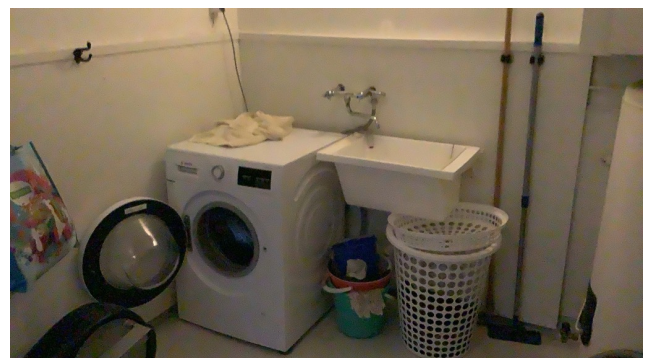
- Det er avvik:
- Våtrommet må oppgraderes for å tåle normal bruk etter dagens krav.

- Manglende oppgradering av våtrommet medfører høy risiko for at konstruksjonene ikke vil tåle vanlig bruk av vann eller lekkasjer. Dette kan føre til fuktskader på tilstøtende konstruksjoner.
- Våtrommet må totalrenoveres. Alle forhold med tettesjikt, våtsone, sluk m.m. må dokumenteres.

Begrenset ventilasjon kan føre til dårlig luftkvalitet og økt risiko for fuktskader.

Kostnadsestimat: 100 000 - 200 000

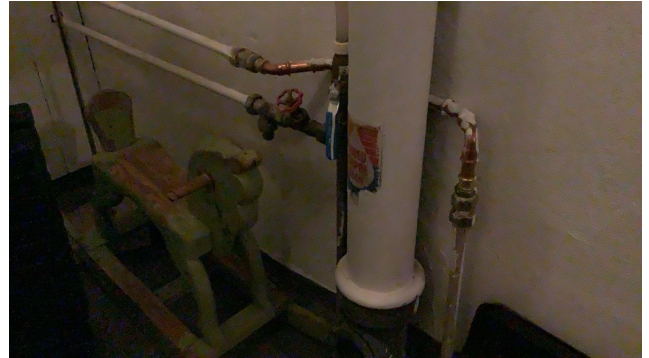
Det anbefales at anlegget kontrolleres av fagperson, og at nødvendige tiltak vurderes.

Konsekvensen av å ikke følge opp dette er økt risiko for lekkasjer eller andre skader på grunn av alder på vannledningene, noe som kan medføre fuktskader og kostbare reparasjoner.

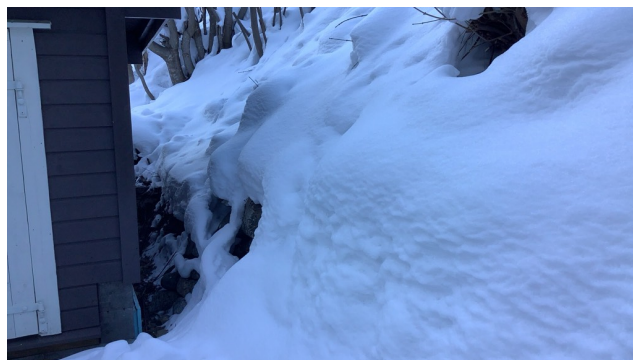
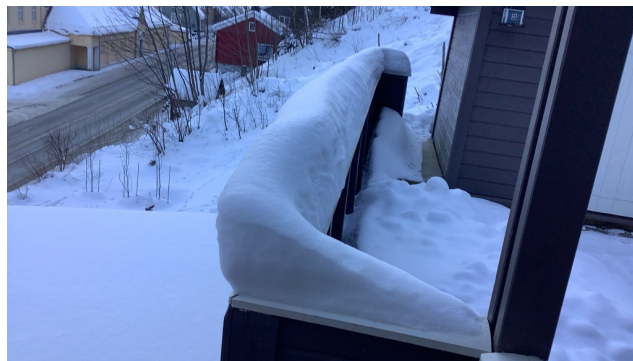
- Det bør foretas nærmere undersøkelser av forstøtningsmur når de er snøfri.

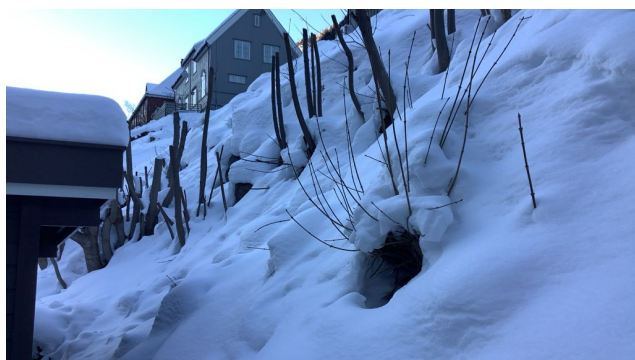
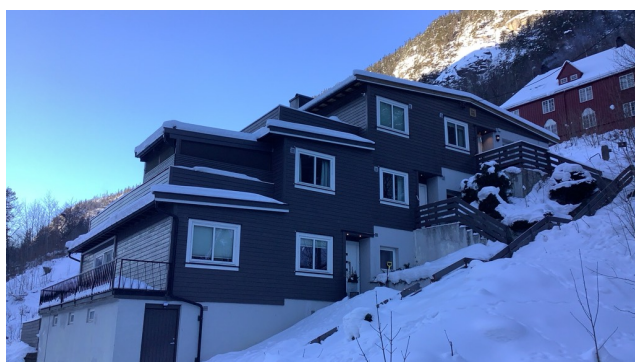
- Det bør foretas nærmere undersøkelser av tomte når den er snøfri.

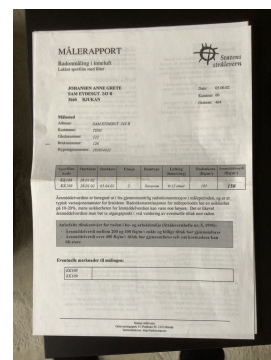
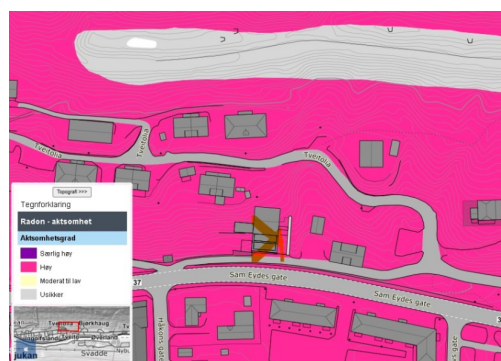
Det bør gjennomføres nye radonmålinger og eventuelle tiltak for å redusere radonnivået bør vurderes og iverksettes.

Konsekvensen av forhøyede radonverdier er økt helserisiko for beboere, spesielt over tid.
