# Tilstandsrapport

Tomannsbolig

Ekornstien 1, 2817 GJØVIK

Befaringsdato: 19.06.2025

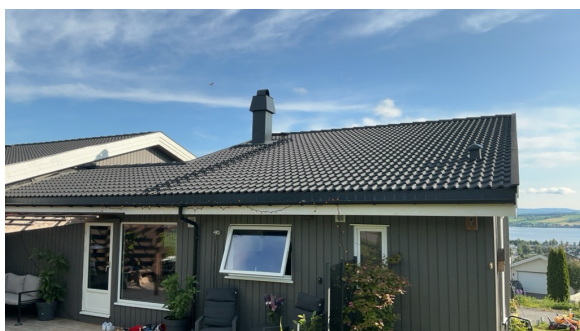
### Nedløp og beslag

Utvendige beslag, takrenner og nedløp i metall. Vindskier og toppbord i treverk med beslag.

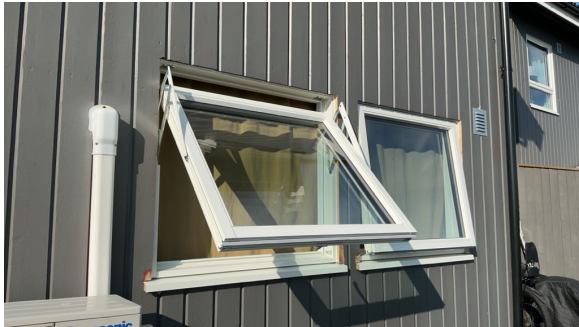
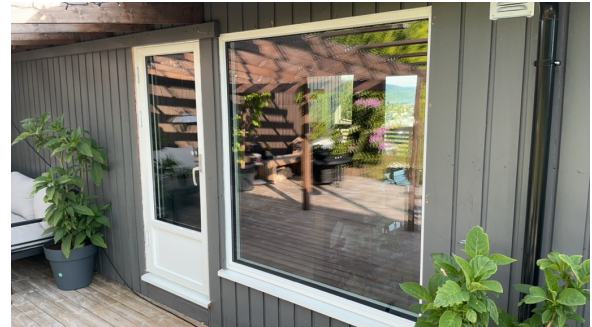
## TG 1 Dører

Ytterdør i treverk med 2-lags energiglass.  
Balkongdører i plast med 3-lags energiglass.

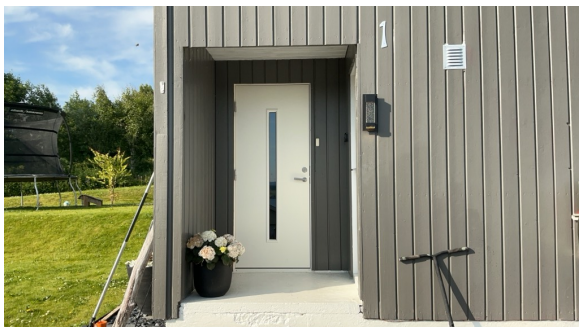
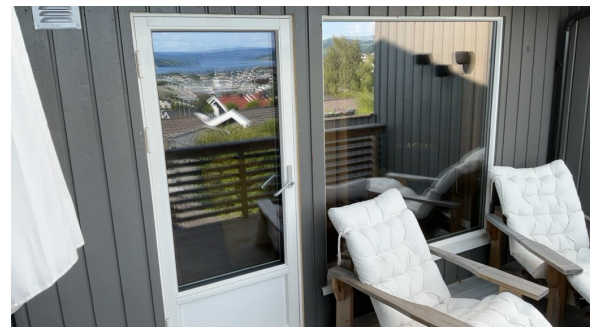
## TG 1 Balkonger, terrasser og rom under balkonger

Veranda med utgang fra stue, mot vest: Konstruksjoner og overflater utført i treverk. Pergola i trekonstruksjoner over halve verandaen.  
Balkong med utgang fra stue, mot øst: Konstruksjoner, overflater, rekkverk og håndlist i treverk. Terrasser/verandaer som står under åpen himmel vil alltid ha vedlikeholdsbehov, dette må påregnes.

Det er registrert sprekk i betongtrappen.

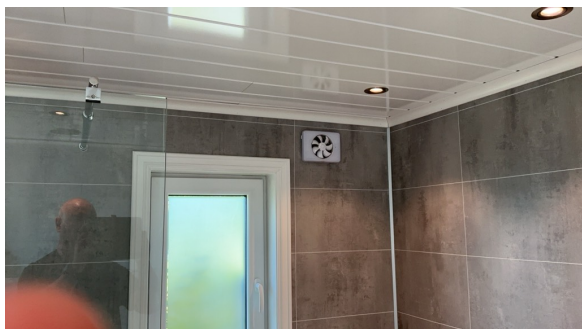
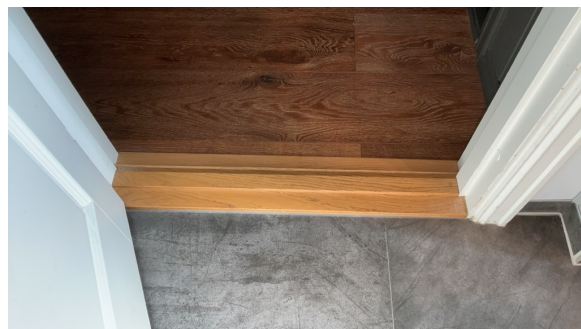
### 1 TG 0 Tilliggende konstruksjoner våtrom

Hulltaking er foretatt og det er ikke påvist unormale forhold.
