# Tilstandsrapport

Rekkehus

Myrvangvegen 95, 2335 STANGE

Befaringsdato: 13.02.2026

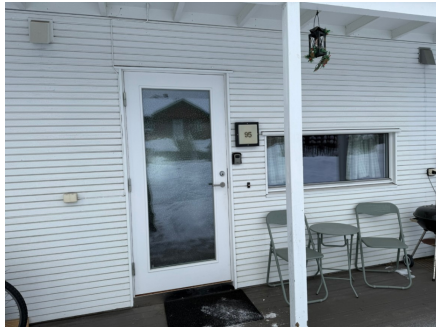
## TE 1 Takkonstruksjon/Loft

Boligen er oppført med pulttak uten loft. Takkonstruksjonen er lukket, og utvendig kontroll var begrenset grunnet snøforhold ved befaringsdag. Det ble ikke registrert synlige avvik på innvendige overflater befaringsdagen.

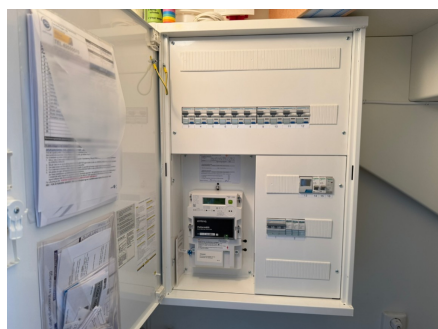
**Ja Det anbefales at det gjennomføres en utvidet el-kontroll utført av registrert elektroinstallatør. Det mangler samsvarserklæring for enkelte utførte arbeider på det elektriske anlegget, og selger har ikke besvart spørsmål knyttet til anlegget. Det ble heller ikke registrert sensor til komfyrvakt over stekesonen på kjøkken, som har vært et krav siden 2010, og boligen er oppført i 2014.**
