# Tilstandsrapport

📍 Stødlevegen 229, 5590 ETNE

# gnr. 36, bnr. 32

Rapportdato: 02.02.2026

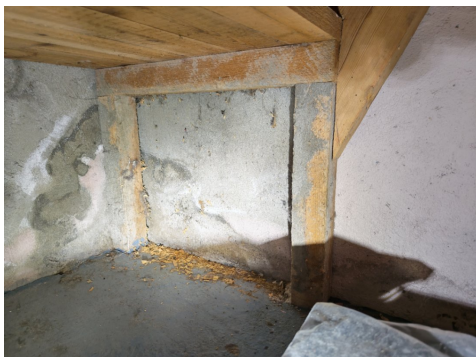
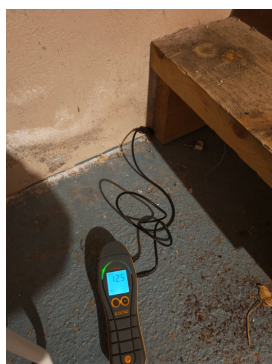
## ! TG 2 Kryp Kjeller

Bygningen har krypkjeller under trebjelkelag og stubbegulv.
