Volenveien 173, 1870 ØRJE

**Enebolig på ett plan med flotte omgivelser. Frittstående garasje. Solrikt og barnevennlig.**

# Tilstandsrapport

Befaringsdato: 22.04.2026

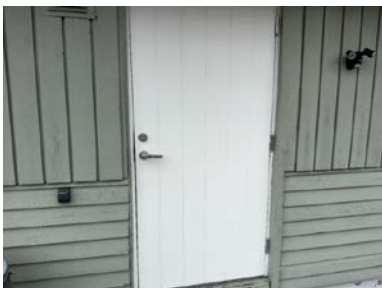
Dør mangler terskelbeslag

Manglende terskelbeslag, noe som gir økt risiko for fukt inntrengning til innenforliggende konstruksjoner. Døren står under tak så det er redusert risiko for fukt.

Montere beslag. Manglende terskelbeslag øker risikoen for fuktinntrengning til innenforliggende konstruksjoner.

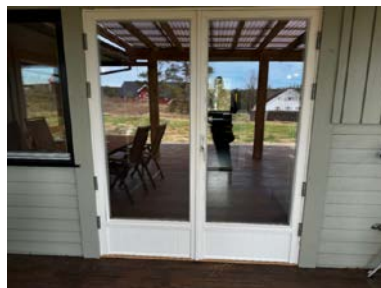
Skrue hull etter beslag i døren

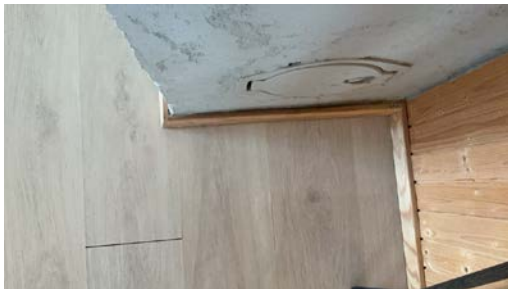
Manglende ubrennbar plate på gulv under sotluke øker risikoen for at glør, sot eller varm aske kan falle direkte på brennbart gulvoverflate. Dette kan medføre sviskader på gulvet og i verste fall økt brannfare.

- Det må monteres ildfast plate under/foran ildsted.
- Det må foretas tiltak for å lukke avviket.

Kostnadsestimatet er kun satt for den lokale utbedringen av TG3 avviket som i dette tilfellet gjelder å montere brannsikker plate på vegg/gulv, ikke eventuelle følge tiltak som kan følge med og heller ikke eventuelle andre TG2 avvik som er nevnt under denne konstruksjonen

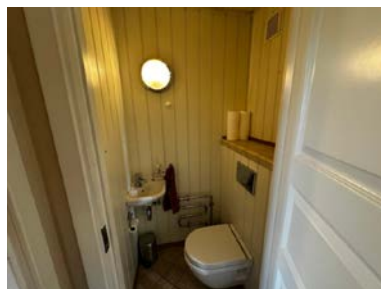
- Det er påvist skade som følge av angrep av fukt/råte.
- Det er ikke påvist tilfredsstillende løsning for å synliggjøre lekkasje fra innebygget siserne.
- Toalettrom har kun naturlig avtrekk fra rommet, NS 3600 krever mekanisk avtrekk for å kunne gi TG 0/1.

Fuktsvelling i veggplater over vask.

- Det må gjøres tiltak for å lukke avviket.
- Uten dreneringsløsning/lekkasjesikring kan lekkasjer pågå over lang tid uten å bli oppdaget. Dette kan føre til omfattende fuktskader i omkringliggende byggematerialer.
- Skader i rommet må utbedres.

Kostnadsestimatet er kun satt for den lokale utbedringen av TG3 avviket som i dette tilfellet gjelder å bytte ut fuktskadet plater, ikke eventuelle følge tiltak som kan følge med og heller ikke eventuelle andre TG2 avvik som er nevnt under denne konstruksjonen

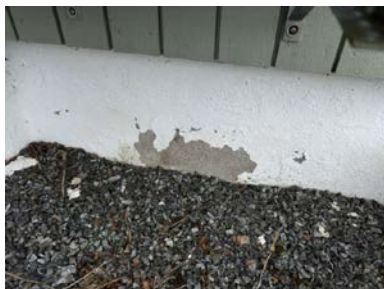
Skadene indikerer fuktbelastning mot grunnmuren. Videre påvirkning kan medføre ytterligere nedbrytning av overflater og pusslag over tid. Det anbefales å fjerne løse partier og utbedre overflaten med egnet puss-/malesystem tilpasset grunnmur. Det bør samtidig vurderes tiltak for å redusere fuktbelastning mot konstruksjonen.
