Tilstandsrapport

Tomannsbolig

Lifland 24, 2849 KAPP

Befaringsdato: 12.03.2025

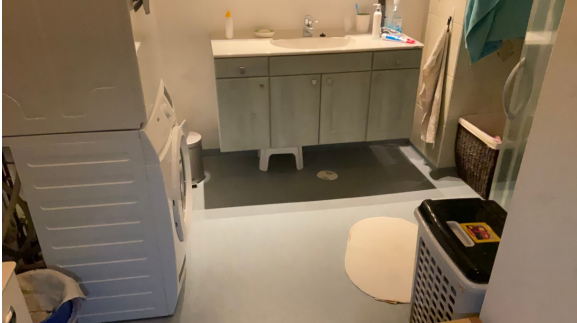
UNDERETASJE > BAD

Baderomsinnredning med profilerte fronter, heldekkende servant, og speil over med tilhørende belysning. Gulvmontert toalett. Opplegg/plass til vaskemaskin. Det er ventil i himling. Det er mekanisk avtrekk fra rommet, og tilluft i dør.

TG1 Ventilasjon

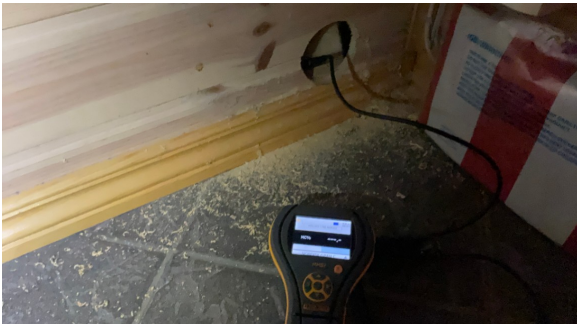
Tilliggende konstruksjoner våtrom

Hulltaking er foretatt og det er ikke påvist unormale forhold.
