# Tilstandsrapport

Rekkehus

Vassbunnveien 10, 1388 BORGEN

Befaringsdato: 16.03.2026

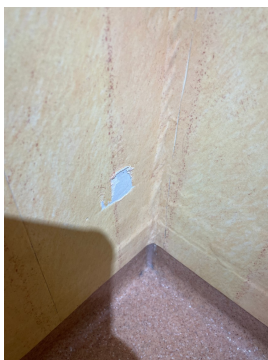
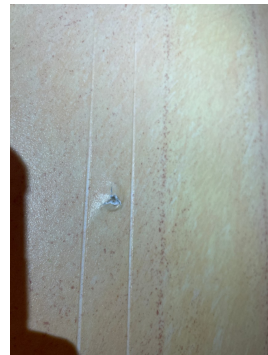
Overflatene bør vurderes for vedlikehold eller utskifting, da synlig alder og slitasje samt passert forventet levetid medfører økt risiko for skader og behov for hyppigere vedlikehold. Dette kan føre til redusert funksjon og økt fare for fuktinntrengning i konstruksjonen.

Rommet fungerer per i dag med dagens bruk.

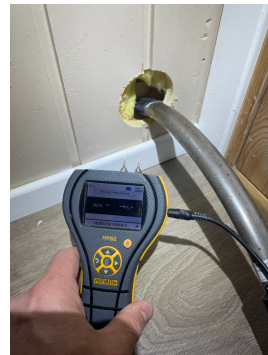
Hulltaking er foretatt uten å påvise unormale forhold. Hulltaking er foretatt i gang.

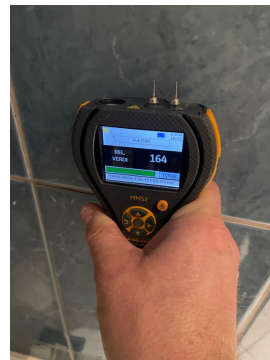
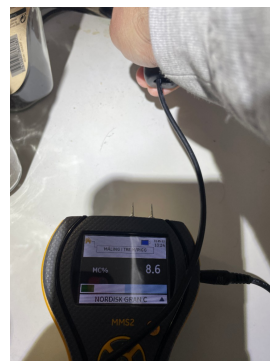
Fuktmåling på overflater er foretatt, men dette er en metode som kan ha store avvik da måleinstrumentet kan gi utslag på materialer som leder strøm som f.eks. varmekabler, armeringsjern etc. Fuktmåling i tresvill bak vask er utført uten tegn til fukt i konstruksjonen.

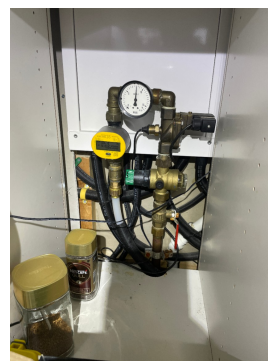
Innvendige vannledninger til kjøkken og bad er av plast (rør i rør). Det er besiktiget i rørskap (innebygget i kjøkkenskap)
