Tilstandsrapport

Enebolig

Sam Eydes gate 279, 3660 RJUKAN

Befaringsdato: 05.08.2024

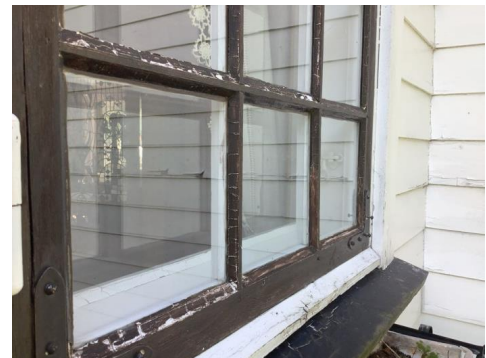
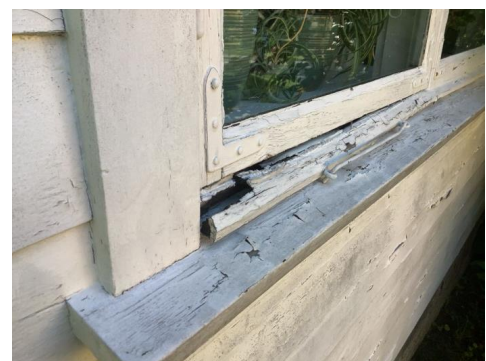
- Det er påvist at enkelte vinduer er vanskelig å åpne/lukke.
- Det er påvist vinduer med fukt/råteskader.
- Karmene i vinduer er slitte og det er sprekker i trevirket.

- Vinduer må justeres.
- Det må påregnes noe vedlikehold og at enkelte vinduer må skiftes ut.
- Vinduer med råteskader må erstattes med nye.

Kostnadsestimat: 100 000 - 300 000

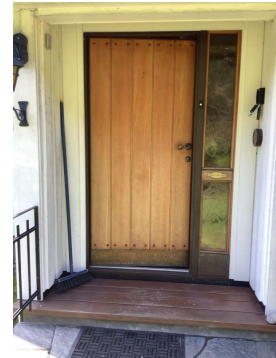
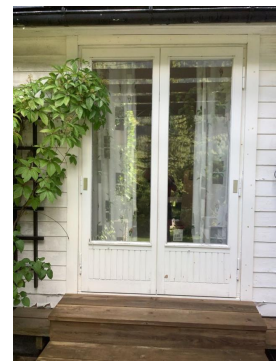
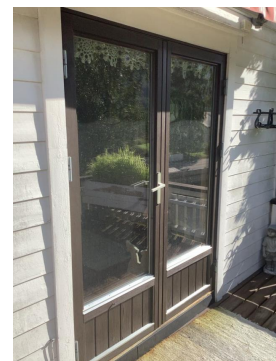
- Karmene i dører er værslitte utvendig og det er sprekker i trevirket.

- Det må påregnes noe vedlikehold og at enkelte dører må skiftes ut.

Kostnadsestimat: 10 000 - 50 000

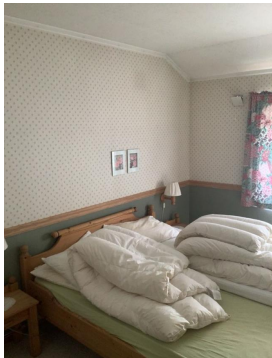
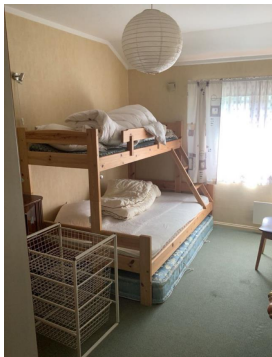
TG 2 Etasjeskille/gulv mot grunn

Etasjeskiller er av trebjelkelag. Betongstøpt gulv i kjeller

- Målt høydeforskjell på over 15 mm gjennom hele rommet. Tilstandsgrad 2 gis med bakgrunn i standardens krav til godkjente måleavvik.

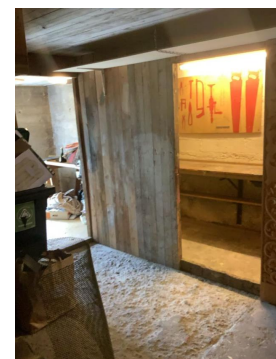
- Det er påvist indikasjoner på noe fuktgjennomtrenging i kjellergulv.

- Det påviste fuktnivå gir grunn til å overvåke konstruksjonen jevnlig for å se utvikling over tid, og eventuelt foreta tiltak for å unngå fuktskader.

Kostnadsestimat: Ingen umiddelbar kostnad

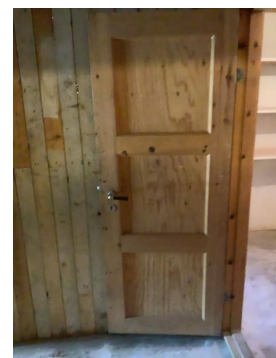
- Det er påvist avvik som tilsier at det bør foretas tiltak på enkelte dører.

- Enkelte dører må justeres.

Kostnadsestimat: Under 10 000

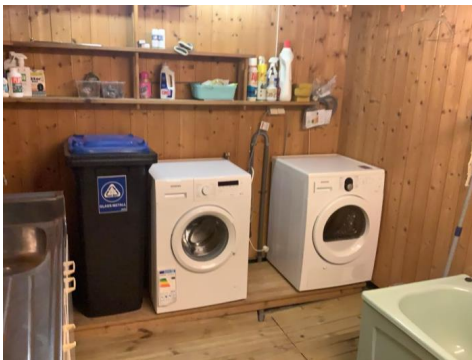
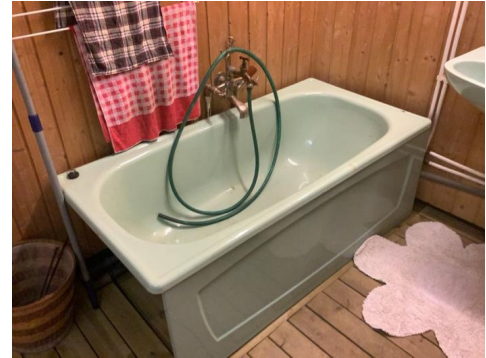
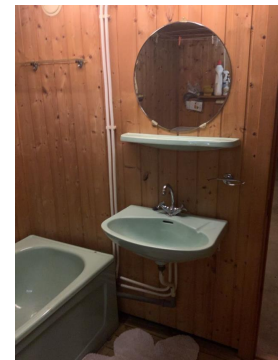
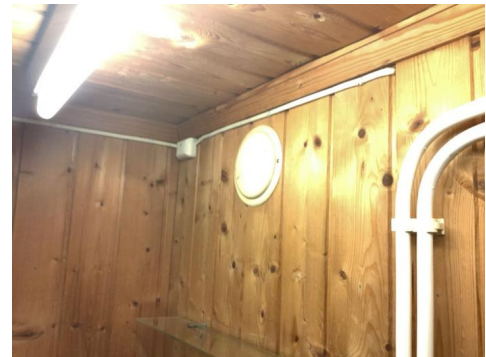
2.ETG, > BAD

Hulltaking er ikke foretatt da det allerede er påvist andre avvik i våtsonen.

- Hulltaking er ikke foretatt da det allerede er påvist andre avvik i våtsonen.
- Det er avvik:

- Våtrommet må totalrenoveres. Alle forhold med tettesjikt, våtzone, sluk m.m. må dokumenteres.

Kostnadsestimat: 100 000 - 300 000
