Sam Eydes gate 279, 3660 RJUKAN

**Romslig enebolig med fin hage og  
attraktiv beliggenhet på Bjørkhaug**

Befaringsdato: 05.08.2024 Rapportdato: 21.10.2024 Oppdragsnr.: 20330-1414 Referansenummer: AI5283

# Tilstandsrapport

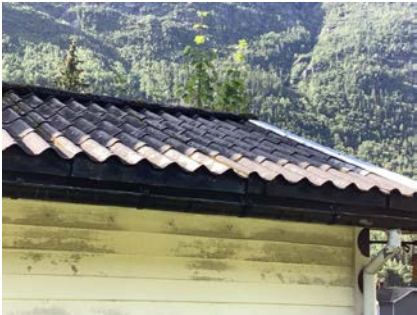
### Nedløp og beslag

Takrenner og nedløp i malt sink.

- Overvåk tilstanden jevnlig. For å få tilstandsgrad 0 eller 1 må beslag/renner/nedløp skiftes ut, men tidspunktet for når dette er nødvendig er vanskelig å si noe om.

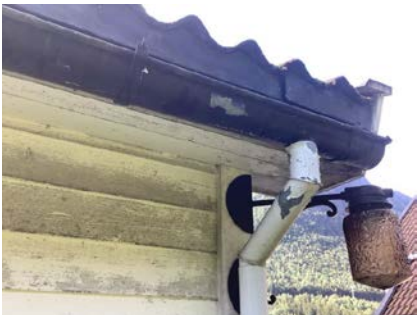
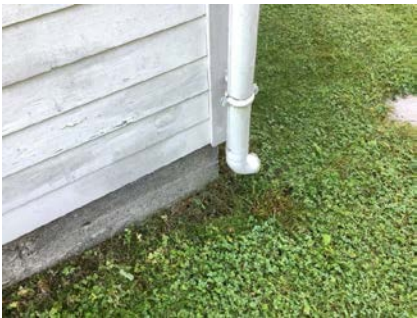
### Veggkonstruksjon

- Det er ingen eller liten lufting i nedre kant av kledning mot grunnmur.
- Det er påvist fuktskader i veggkonstruksjonen.
- Det er påvist spredte råteskader i bordkledningen.

- Fuktskadede konstruksjoner må skiftes ut, og årsak til skadene utbedres.
- Råteskadet trekledning må skiftes ut.
- Det bør foretas tiltak for å bedre lufting av kledningen.

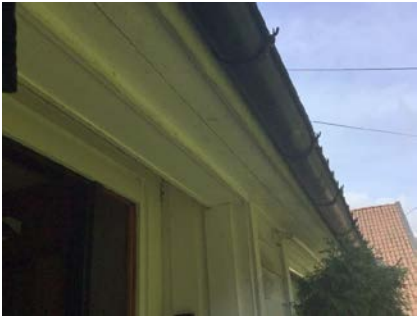
### Vinduer

Bygningen har trevinduer med koblet glass.

- Det er påvist at enkelte vinduer er vanskelig å åpne/lukke.
- Det er påvist vinduer med fukt/råteskader.
- Karmene i vinduer er slitte og det er sprekker i trevirket.

- Vinduer må justeres.
- Det må påregnes noe vedlikehold og at enkelte vinduer må skiftes ut.
- Vinduer med råteskader må erstattes med nye.

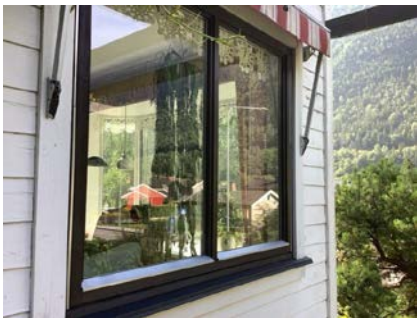
## TG 2 Vinduer med ulike år

Bygningen har malte trevinduer med 2-lags glass.

- Karmene i vinduer er slitte og det er sprekker i trevirket.

- Det må påregnes noe vedlikehold og at enkelte vinduer må skiftes ut.

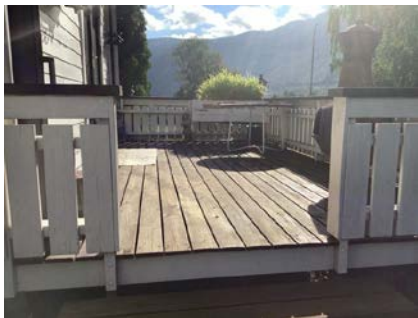
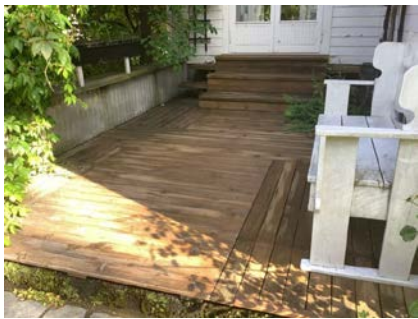
## TG 3 Utvendige trapper

Det er etablerte betongtrapper med skiferstein for å oppta nivåforskjeller i terrenget.  
Betongstøpt trapp med skiferplater i front av inngangsdør.  
Tretrapp fra veranda til terreng uten rekkverk.

- Rekkverk må monteres for å lukke avviket.

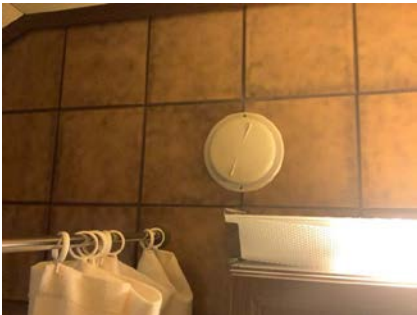
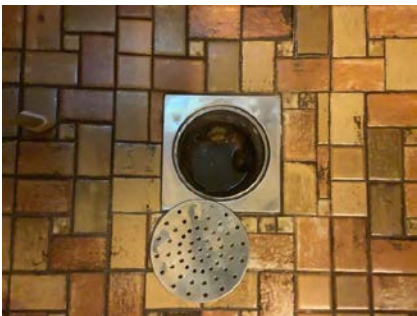
#### 2.ETG, > BAD

**Vurdering av avvik:**  
• Våtrommet må oppgraderes for å tåle normal bruk etter dagens krav.  
En må forvente generell oppgradering av våtrommets tettesjikt/membran for at våtrommet skal tåle en normal bruk etter dagens krav (tett våtsone). En samlet TG 3 for rommet er satt med bakgrunn i alder og manglende tetthet i våtsonen på rommet. Det er ikke behov for å gjennomføre en detaljert tilstandsanalyse, etter standardens krav.

- Våtrommet må totalrenoveres. Alle forhold med tettesjikt, våtsone, sluk m.m. må dokumenteres.

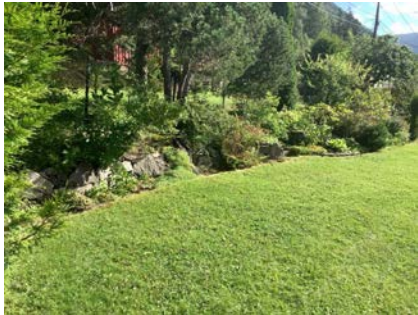
#### TG 2 Terrengforhold

Terrenget er arrondert rundt bolig med beplantning og gress.

- Det bør foretas terrengjusteringer.

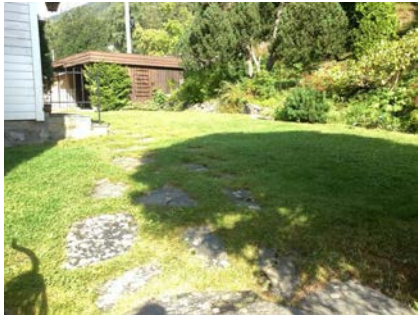
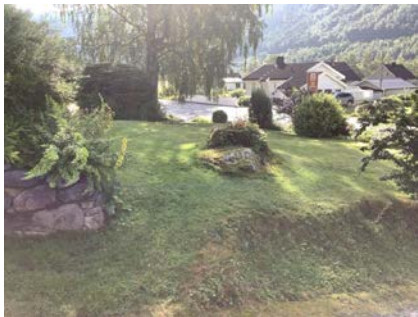
#### TG 2 Utvendige vann- og avløpsledninger

Utvendige avløpsrør er av støpejern og er fra 1950. Det er offentlig avløp via private stikkledninger. Utvendige vannledninger er av plast (PEL) og er fra 1950. Det er offentlig vannforsyning via private stikkledninger.
