Tilstandsrapport

Enebolig

Åmotgrenda 8 , 3158 ANDEBU

Oppdragsnr.: 21248-1800

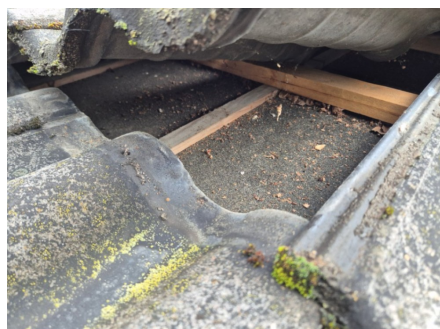
Overvåk tilstanden jevnlig. For å få tilstandsgrad 0 eller 1 må tekkingen skiftes ut, men tidspunktet for når dette er nødvendig er vanskelig å si noe om. Konsekvensen av eldet taktekking og undertak er økt risiko for vannlekkasjer, som kan føre til skader på underliggende konstruksjoner.

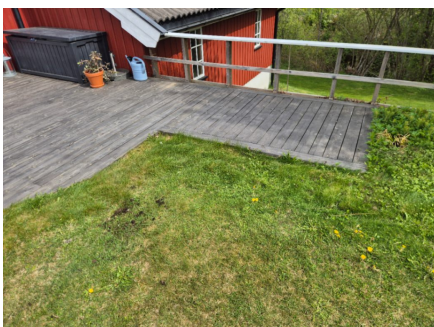
Terrassen bør heves eller alternative tiltak for å hindre fuktopptak i konstruksjonen. Konsekvensen av manglende tiltak er økt risiko for fuktskader og redusert levetid på terrasse.
