Åmotgrenda 8, 3158 ANDEBU

**Landlig enebolig innerst i blindvei,
stor tomt, 2 dobbelgarasjer (1
stor), mye potensiale! Kort vei til
Andebu sentrum.**

Tilstandsrapport

Befaringsdato: 13.05.2026

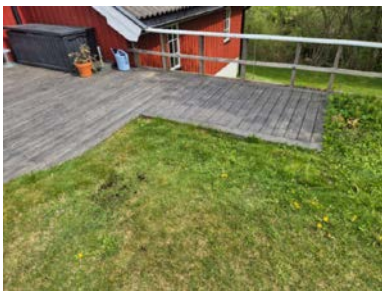
Terrasse ligger stedvis på bakken slik at det er fare for fuktskader.

Terrassen bør heves eller alternative tiltak for å hindre fuktoptak i konstruksjonen. Konsekvensen av manglende tiltak er økt risiko for fuktskader og redusert levetid på terrasse.

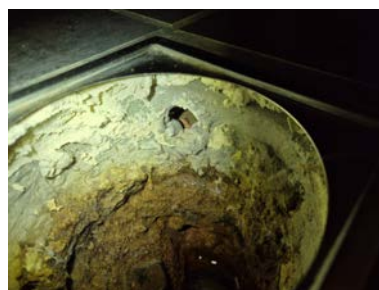
Avviket gjelder eldre støpejernssluk under vask.

Støpejernssluk under vask, hull i siden.
