Bruvegen 115, 2260 KIRKENÆR

Tilstandsrapport

Befaringsdato: 28.05.2024

Rapportdato: 05.06.2024

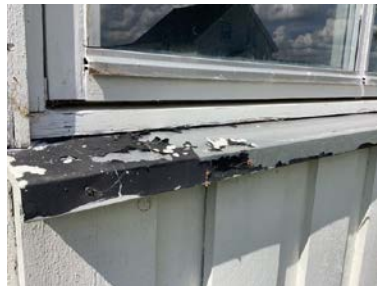
Eksempel på slitasje og avskaling på vannbrettbeslag.
