Bruvegen 115, 2260 KIRKENÆR

# Tilstandsrapport

Befaringsdato: 28.05.2024

## ENEBOLOG

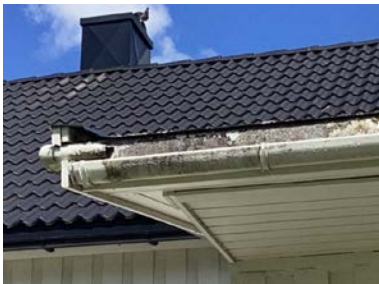
Eksempel på misfarging på takrenne og takfotbeslag.

- Overvåk tilstanden jevnlig. For å få tilstandsgrad 0 eller 1 må beslag/renner/nedløp skiftes ut, men tidspunktet for når dette er nødvendig er vanskelig å si noe om.

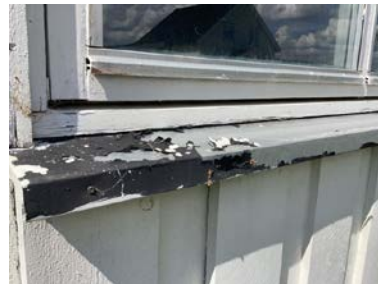
Eksempel på slitasje og avskaling på vannbrettbeslag.

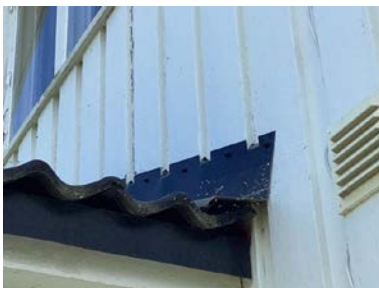
Beslag over entre er lagt utenpå fasadekledning.

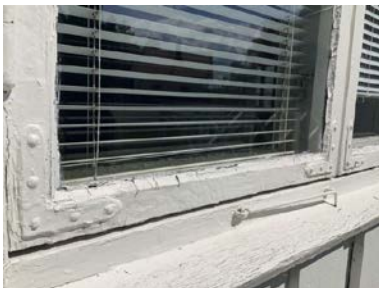
Vinduer fra byggeår har passert forventet brukstid.  
Vinduer med isolerglass er nær forventet brukstid.  
Vinduer med enkle glass og varerammer har slitasje og oppsprekking i kitt. Det må forventes luftlekkasjer fra denne type vinduer. Det er sprekker i flere glass.  
Det er begynnende råte i vindu ved trapp til veranda.  
Noe slitasje på vinduer med isolerglass.  
Ett vindu i stuen har punktert glass.

Eksempel på slitasje og avskaling av kitt.

Vinduer fra byggeår er ut fra alder og tilstand modne for utskifting.  
Vinduer med isolerglass har behov for vedlikehold av overflater. Det må påregnes behov for utskiftninger i årene som kommer.  
Det er behov for utskifting av vindu eller glass i vindu med punktert glass.  
Det beskrives kan utføres over tid og etter behov.
