# Tilstandsrapport

Fritidsbolig

Lille Kirkholmen 25, 3783 KRAGERØ  
SKJÆRGÅRD

Befaringsdato: 02.05.2025

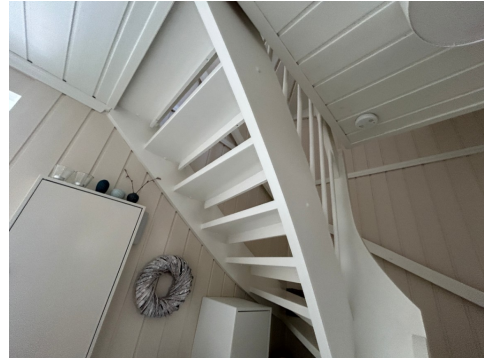
Trapper

## TG 1 Innvendige trapper

Malt trapp av tre til andre og tredje etasje.

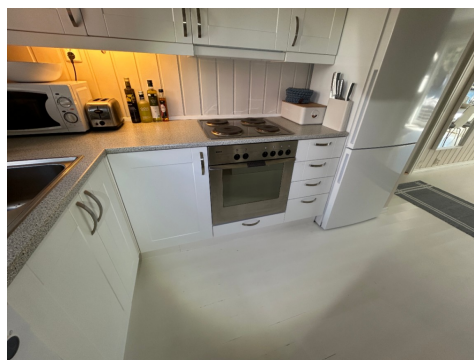
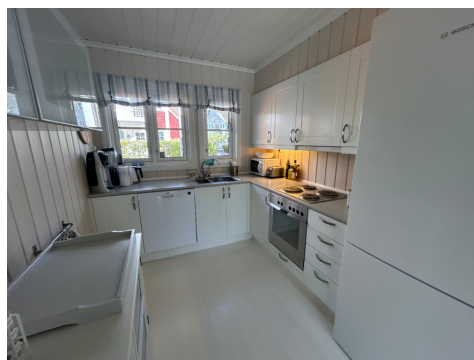
### TG 1 Overflater og innredning

Benkeplaten er av laminat. Det er kjøleskap, oppvaskmaskin, platetopp og stekeovn. Kjøkkenet har innredning med glatte fronter.

Kjøkkeninnredning.

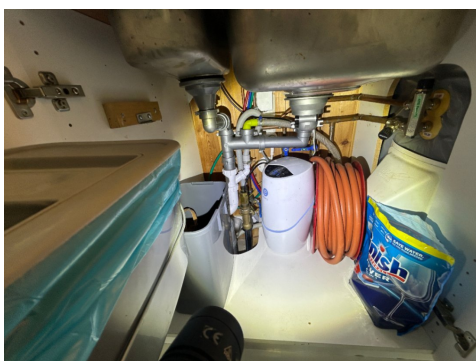
### ! TG 1 Vannledninger

Innvendige vannledninger er av kobber.  
Stoppekran er tilgjengelig i kjøkkenbenk.

Stoppekran i benk.
